COMUNE DI TRIESTE

P.A.C. - PIANO ATTUATIVO COMUNALE DI INIZIATIVA PRIVATA PER INTERVENTO DI NUOVA EDIFICAZIONE RESIDENZIALE DA ATTUARSI SULLA ZONA C "SALITA DI MIRAMARE"

RELAZIONE VEGETAZIONALE

ELAB. 05

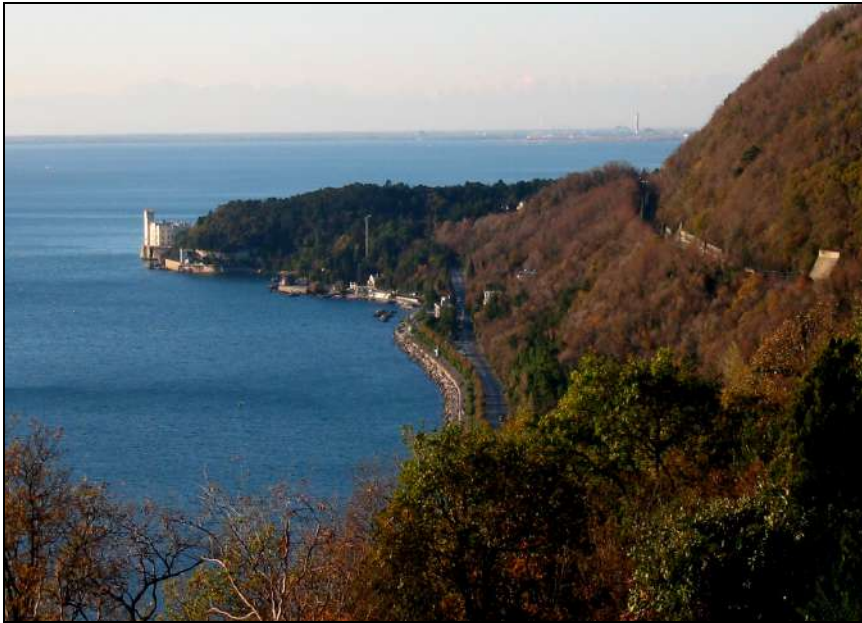
Significativo esempio del contatto tra l'*Ostryo-Quercetum ilicis*, e l'*Ostryo-Quercetum Pubescentis* in prossimità del promontorio di Miramare

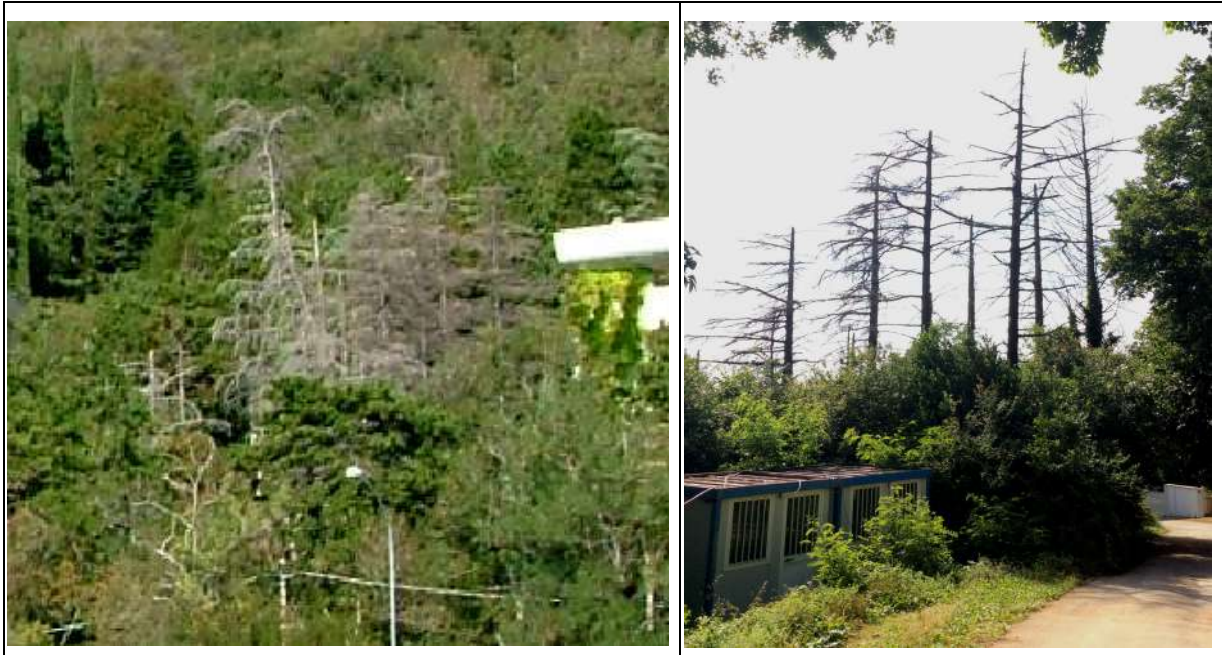
Gruppo di Cedri deodara rinsecchiti

La morte degli elementi arborei di maggiore sviluppo (*Cedrus deodara*) ha determinato per altre porzioni una maggiore luminosità con la progressiva colonizzazione ed espansione di specie ruderali sinantropiche, di cui la robinia (*Robinia pseudoacacia*), il sambuco (*Sambucus nigra*) ed il rovo (*Rubus caesius*) sono gli elementi più rappresentativi.

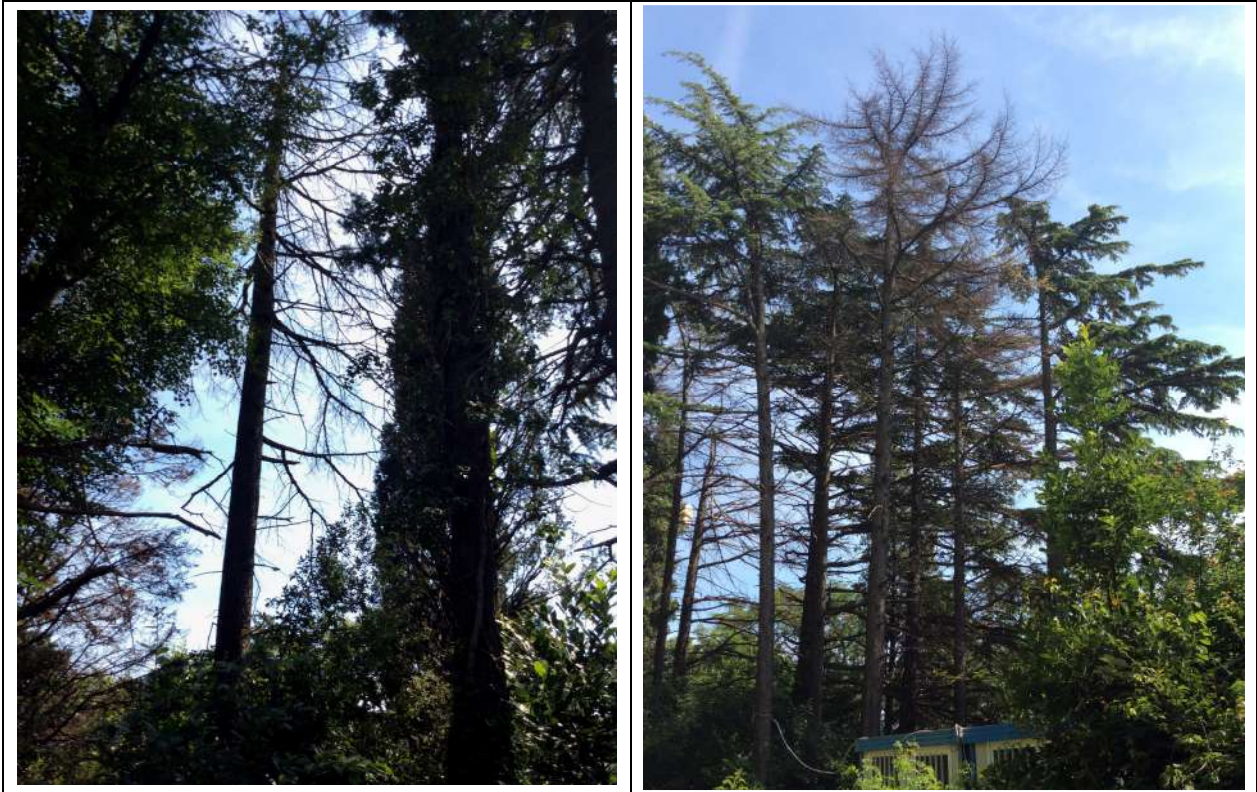
Diffusione di seccumi e deperimenti delle conifere inserite all'interno dell'area

L'abbandono manutentivo dell'area ed il perimento degli elementi arborei di alcune specie ha condizionato significativamente l'attuale stato delle coperture vegetali che per buona parte della superficie ha sviluppato nel piano dominato, una significativa presenza dell'alloro (*Laurus nobilis*) che, con il leccio (*Quercus ilex*), data la fittezza della fronda, ha determinato condizioni di sciafilia, con sviluppo di edera (*Edera helix*) asparago (*Asparagus acutifolius*), rusco (*Ruscus aculeatus*), determinando una formazione afferente a quella tipica del bosco mediterraneo.

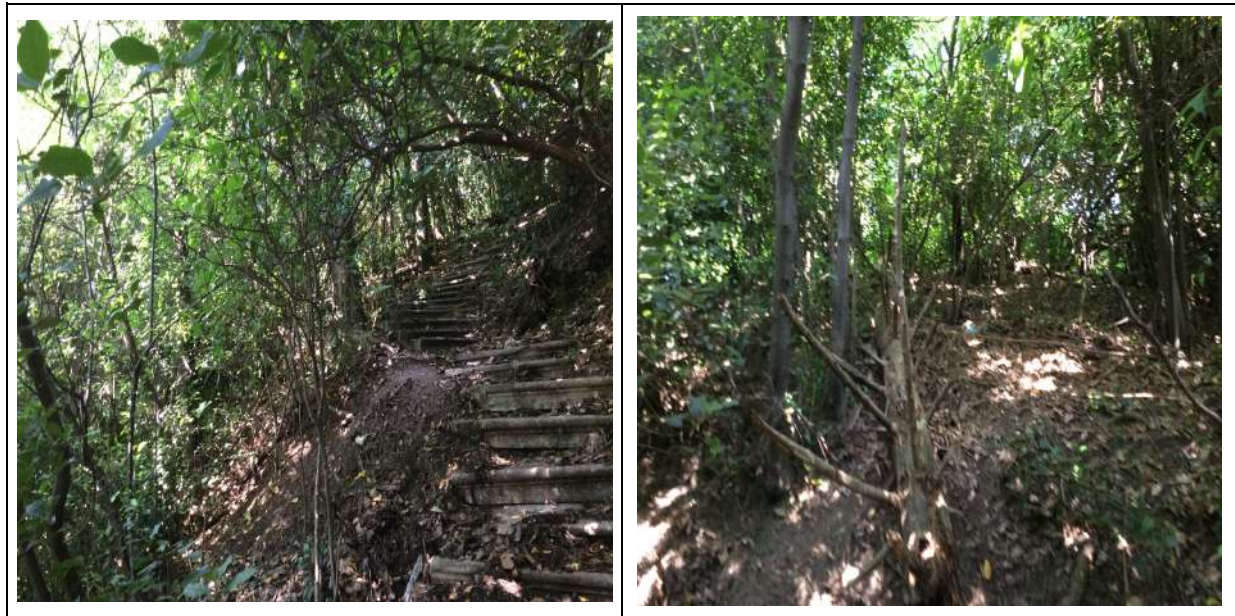
Esempio del sottobosco e della colonizzazione da parte di specie sciafile

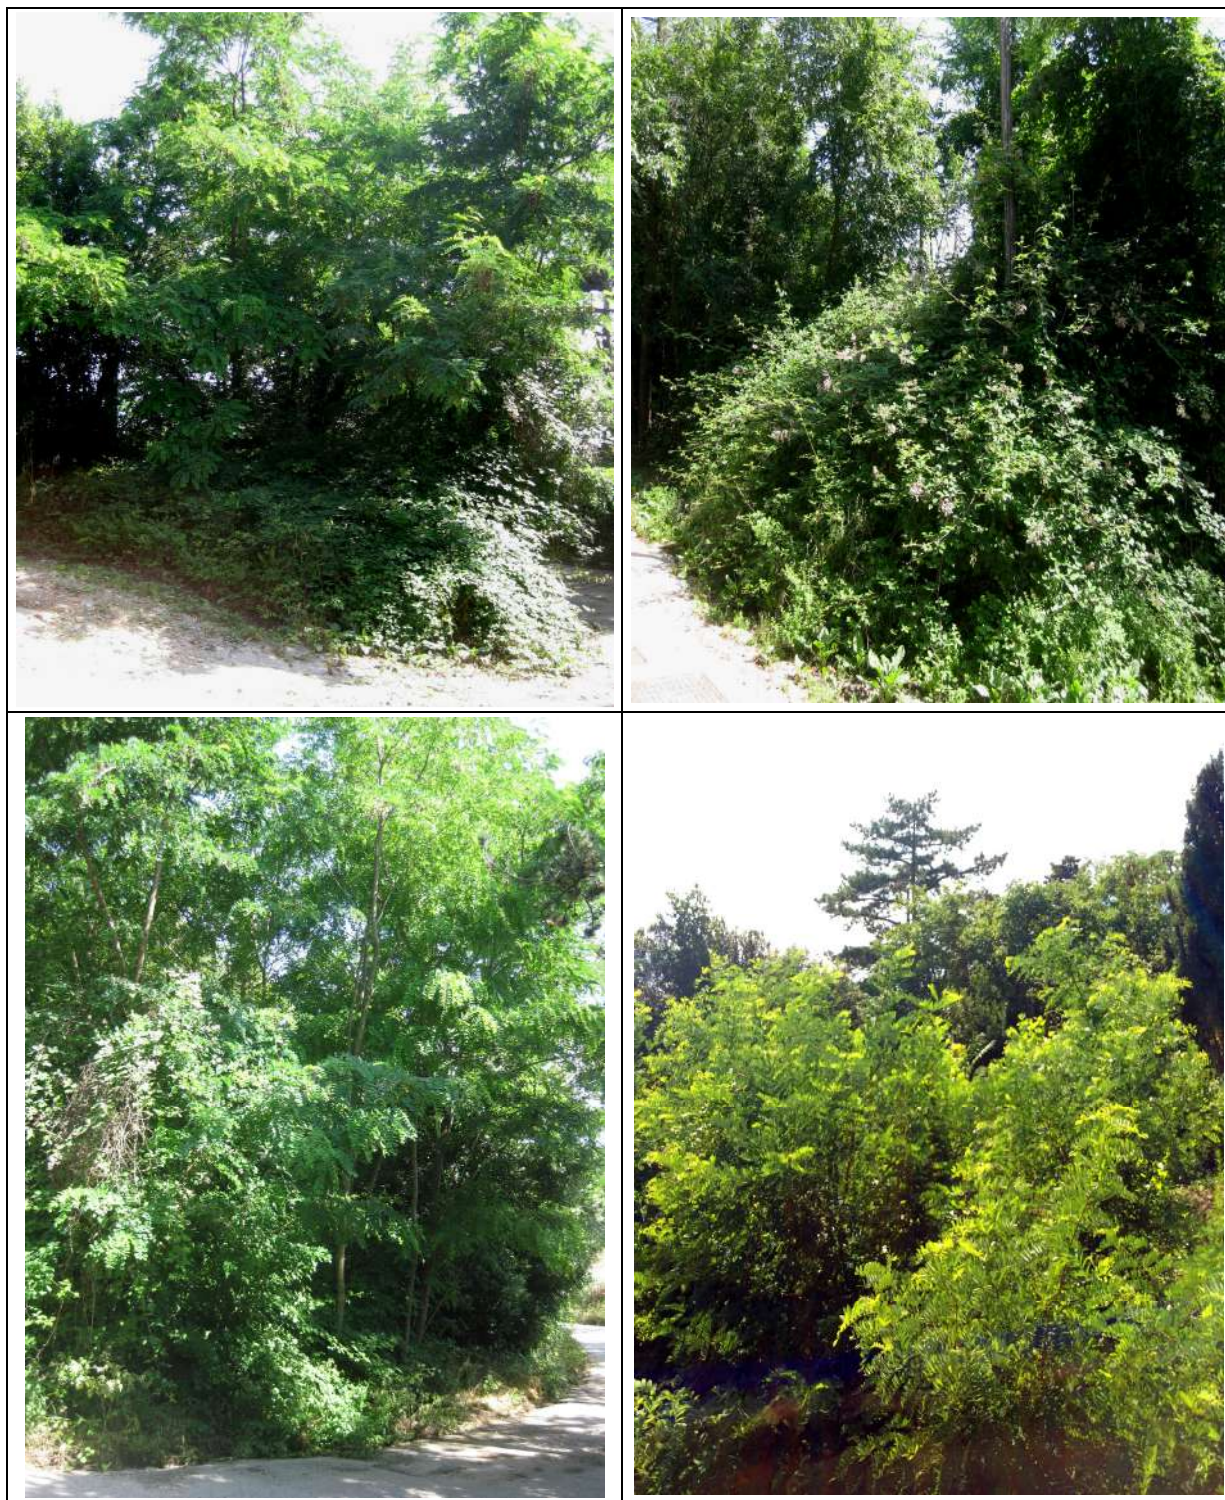
Esempi di espansione del rovo e della robinia nell'area

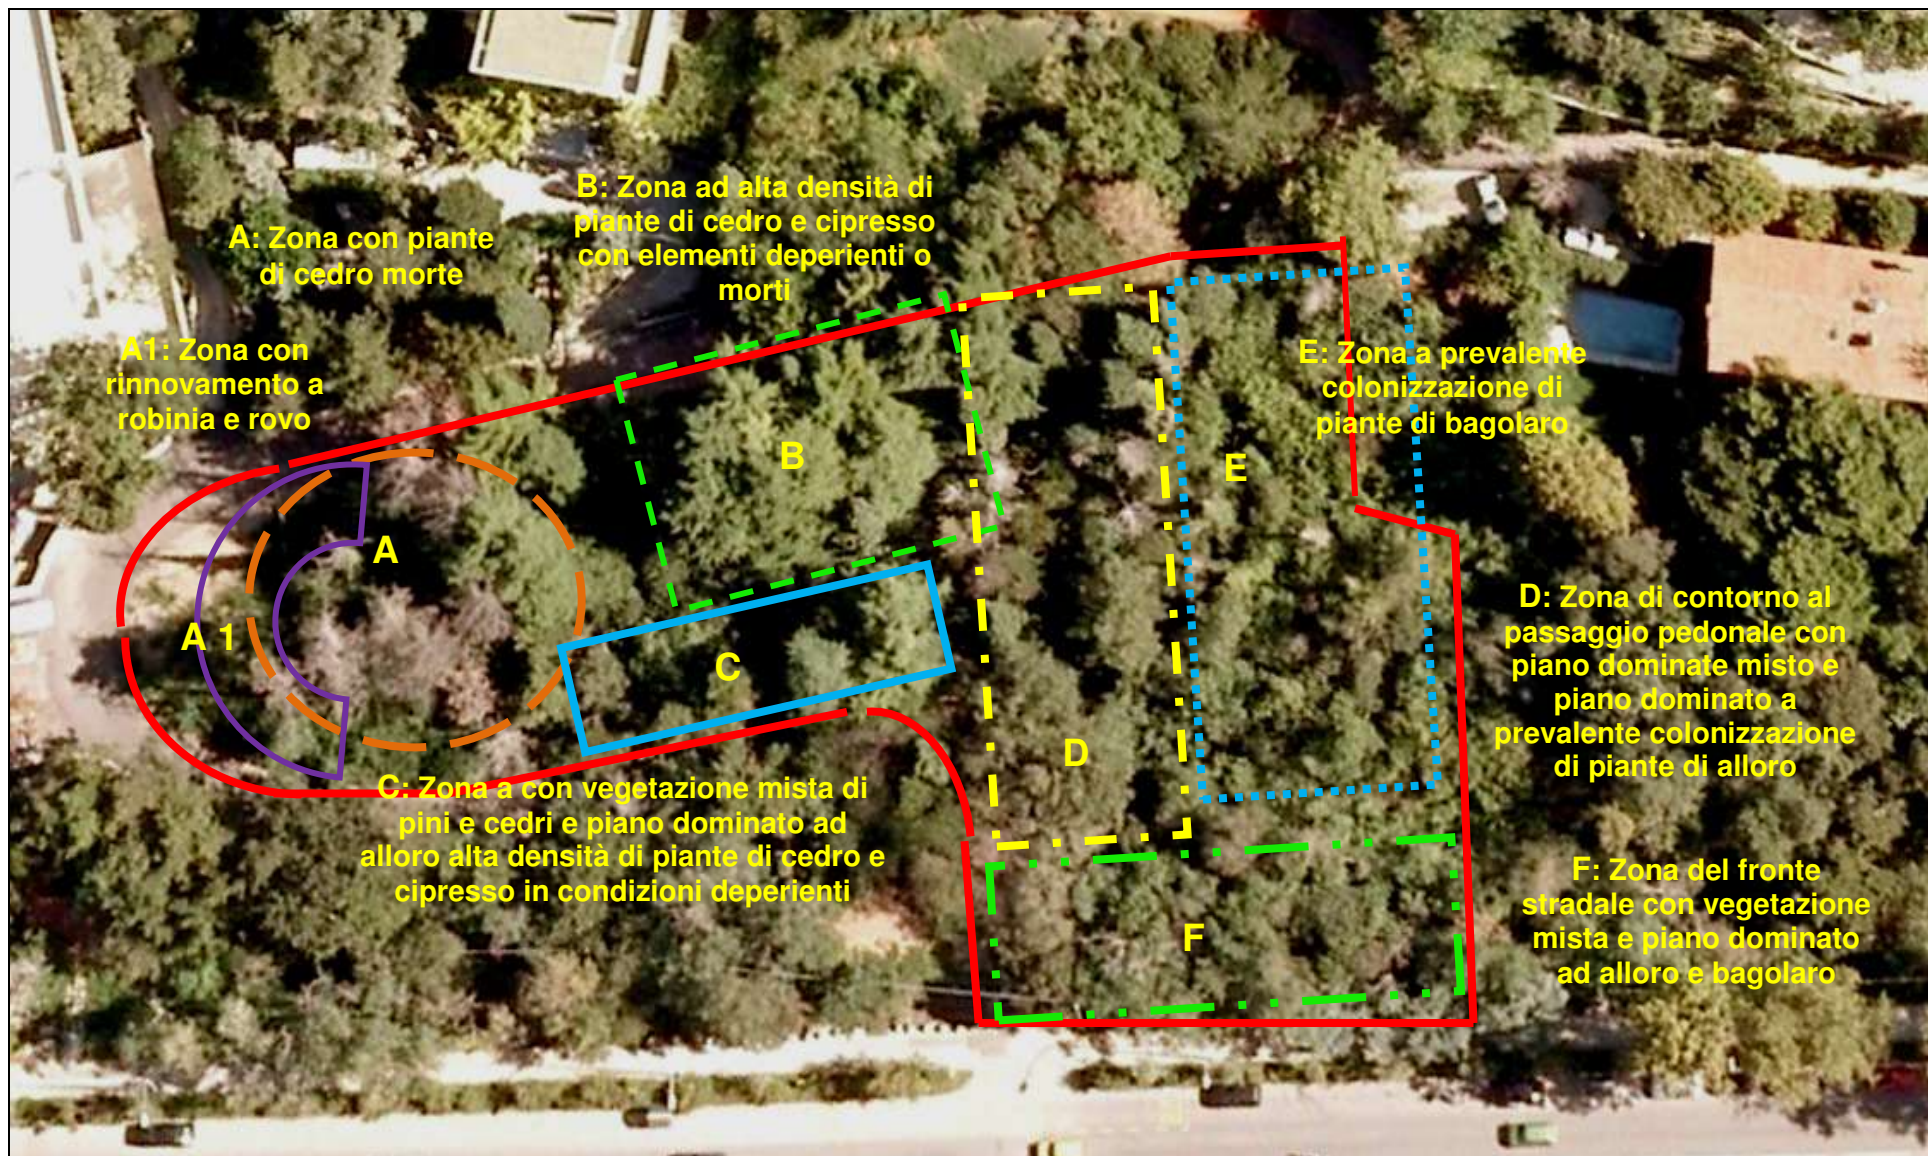
Rilievo della vegetazione: suddivisione del lotto in zone con caratteristiche vegetazionali omogenee

Dal rilievo attuato in sito è stato possibile pertanto suddividere il lotto in zone connotative di una formazione di riferimento (indicate in planimetria), entro cui risultano dominanti specifici nuclei arborei nel piano dominante o formazioni arbustive caratterizzanti il piano dominato.

Nelle due tavole che seguono si presenta il rilievo della superficie boscata della pcn 2224/15 in cui avverrà la quasi totalità dell'edificazione dei volumi previsti dal PAC.

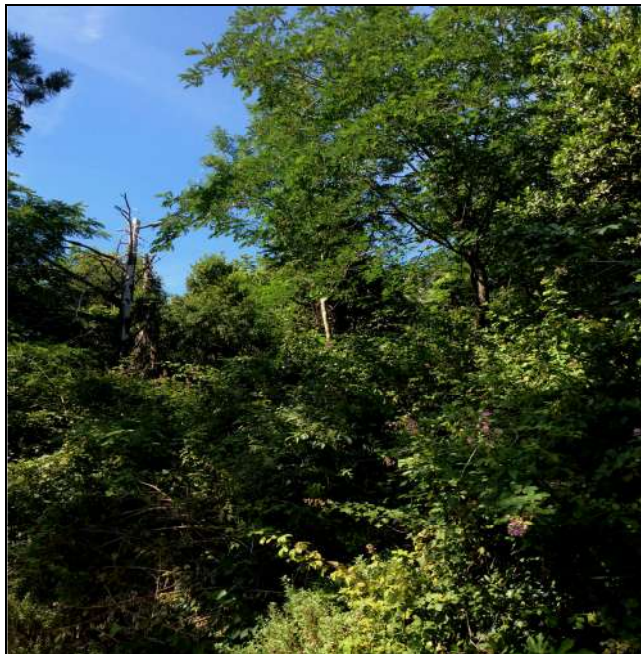
Piante morte e vegetazione sinantropica a rovo, robinia, sambuco, e ruderali in ricolonizzazione

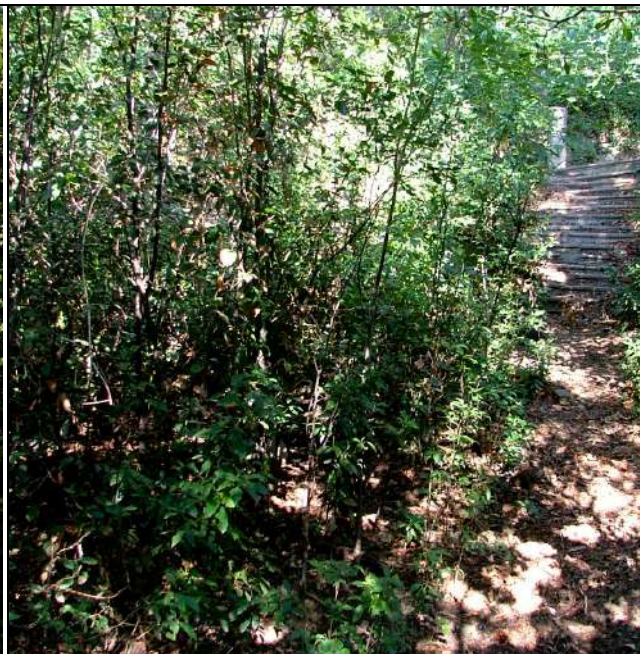
Piano dominato ad alloro prevalente

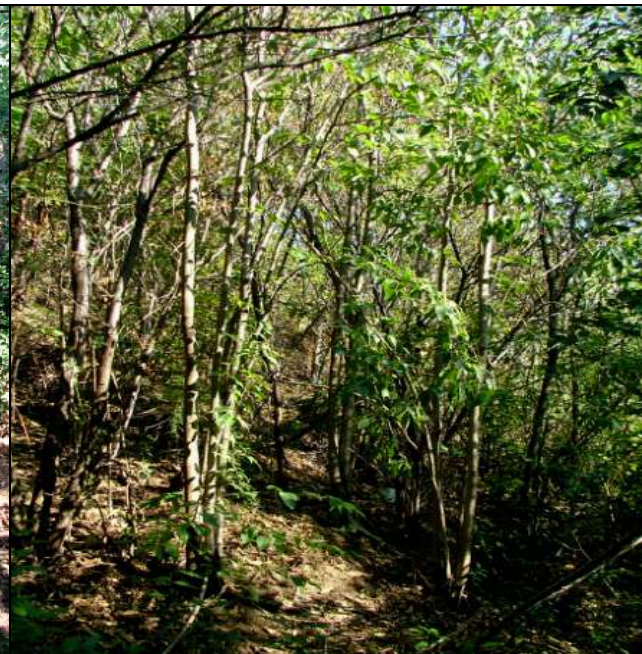
Area oggetto di ricolonizzazione progressiva a bagolaro

La presenza di elementi disseminati di bagolaro (matricine di *Celtis australis*), ha facilitato per le parti più scoscese una espansa colonizzazione da parte di questa specie con un piano dominato rigoglioso nel novellame e complementare all'alloro.

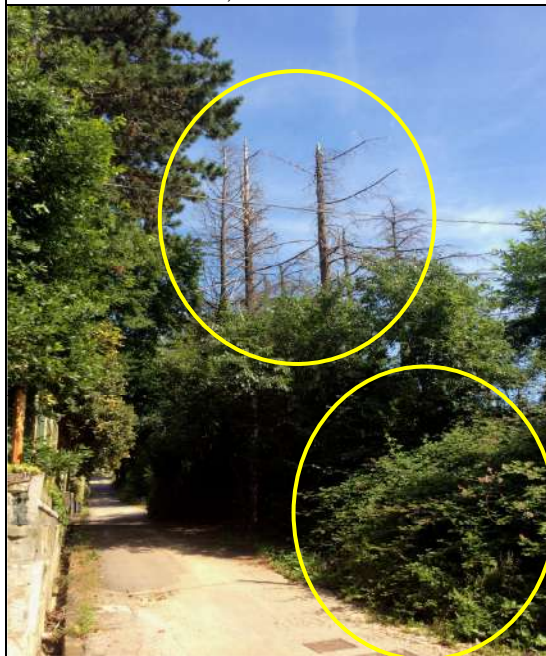
Nucleo di Cedri secchi . In primo piano espansione della vegetazione sinantropica

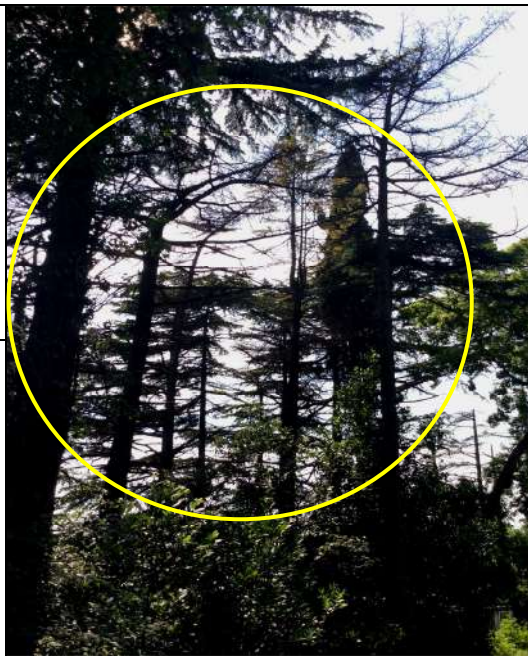
Eccessiva fittezza degli impianti con sofferenza delle piante

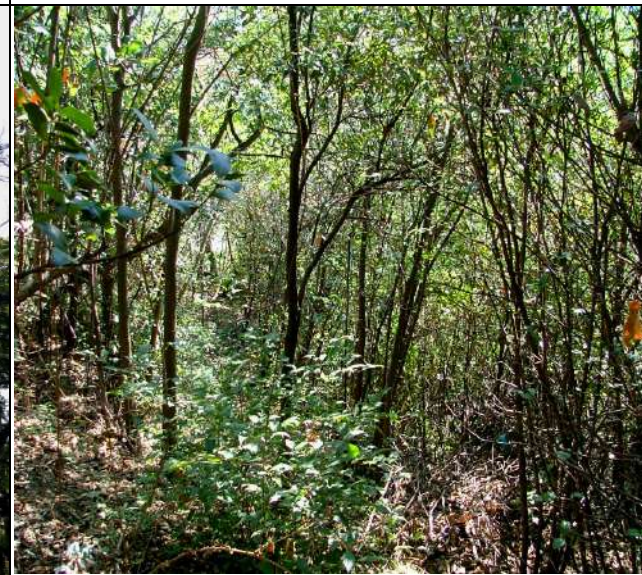
Arbusteto prossimo alla zona fronte strada

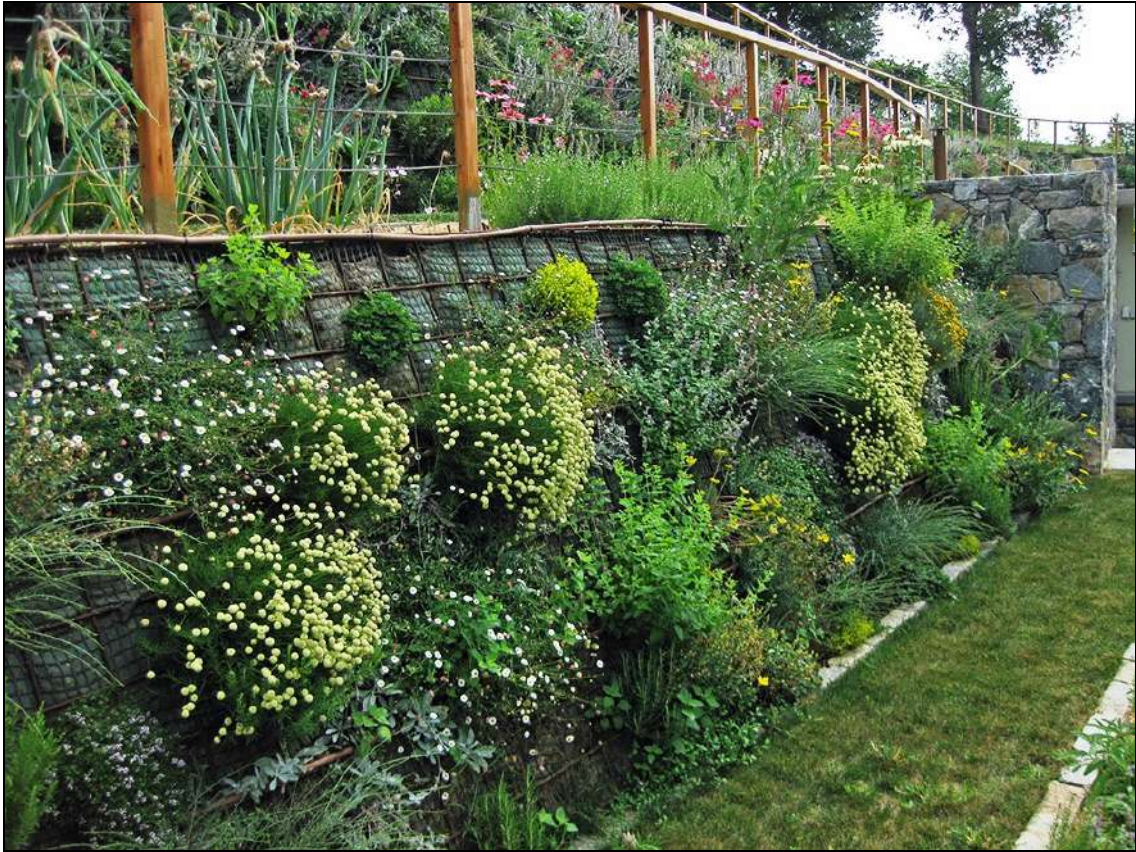
Terra armata in fase di rinverdimento

- opere per il recupero e l'utilizzo delle acque meteoriche per l'irrigazione del verde;
- ove consentito dalle condizioni geotecniche, progetto di opere di contenimento del terreno sistemato con tecniche di ingegneria naturalistica (terre armate o rinforzate o analoghe), con finale sistemazione a idrosemina o con piantumazione di essenze vegetali; ove sia necessario ricorrere a murature, esse dovranno essere rivestite in pietra arenaria o mascherate tramite impianto di arbusti alla base e di ricadenti alla sommità.
