## PIANO PARTICOLAREGGIATO DEL CENTRO STORICO

Piano Colore

## ANALISI DEL PIANO COLORE

LINEE GUIDA PER LA MANUTENZIONE DELLE FACCIATE DEL CENTRO STORICO

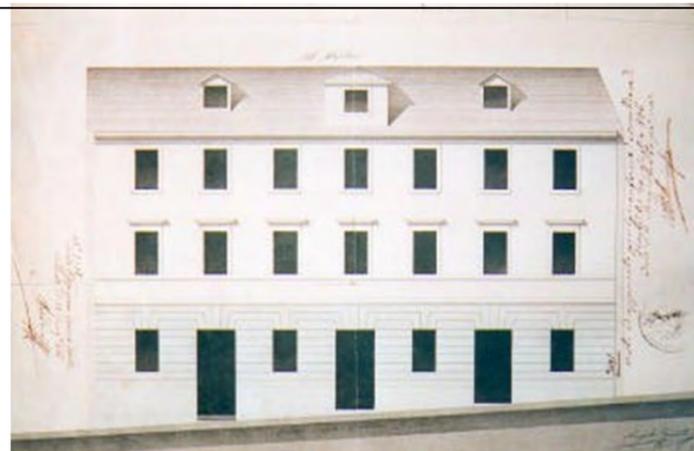
1836 (dis. n° 405/1 - A.C.T.)

Dei tre progetti rappresentati, il primo, del 1828, riguarda alcune modifiche da apportare ad una casa di campagna, mentre i due successivi sono finalizzati all'edificazione di edifici residenziali cittadini. Nel progetto del 1836 le decorazioni sono molto semplici: trattamento bugnato liscio che ripiega in corrispondenza degli architravi dei vani, al piano terra; una fascia marcapiano che separa il basamento dai piani superiori; il piano nobile al primo piano caratterizzato dalla presenza delle cimase sulle cornici dei vani finestra. Nel progetto successivo l'edificio conta un piano in più e il ritmo dei pieni e dei vuoti si fa più serrato. Una cornice marcapiano separa il piano attico dal secondo piano; al piano nobile si alternano cimase rettilinee e cimase a timpano triangolare, mentre al piano terra i vani di accesso sono sormontati da archi con concio in chiave evidenziato. Uno di questi è stato allargato per realizzare una autorimessa. L'attuale apparato decorativo della facciata riprende il disegno del 1854, a meno della sopraelevazione, realizzata nel 1855 e della parte basamentale trasformata nel 1900.

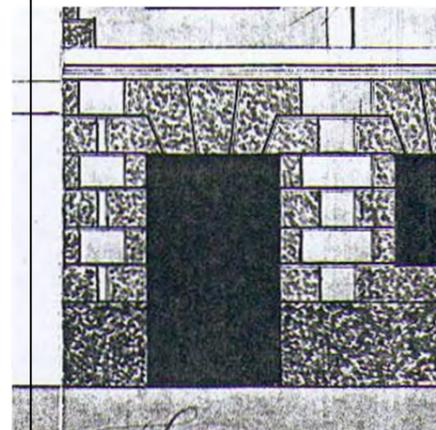
1828 (dis. n° 399 - A.C.T.)

Nel progetto del 1828 la facciata su via Mazzini (all'epoca via Nuova) è caratterizzata dal basamento in bugnato rustico, scandito da fasce verticali di bugne lisce impostate su una marcata zoccolatura. I quattro piani in elevazione, con fondo liscio tinteggiato in grigio chiaro, sono delimitati da anteridi in bugne rustiche e presentano un'unica fascia marcapiano alla quota bancale delle finestre del secondo piano (piano nobile). La proposta di arricchire le campate centrali del primo piano con un finto loggiato bugnato non viene evidentemente approvata, come si evince dai segni apposti sul grafico.

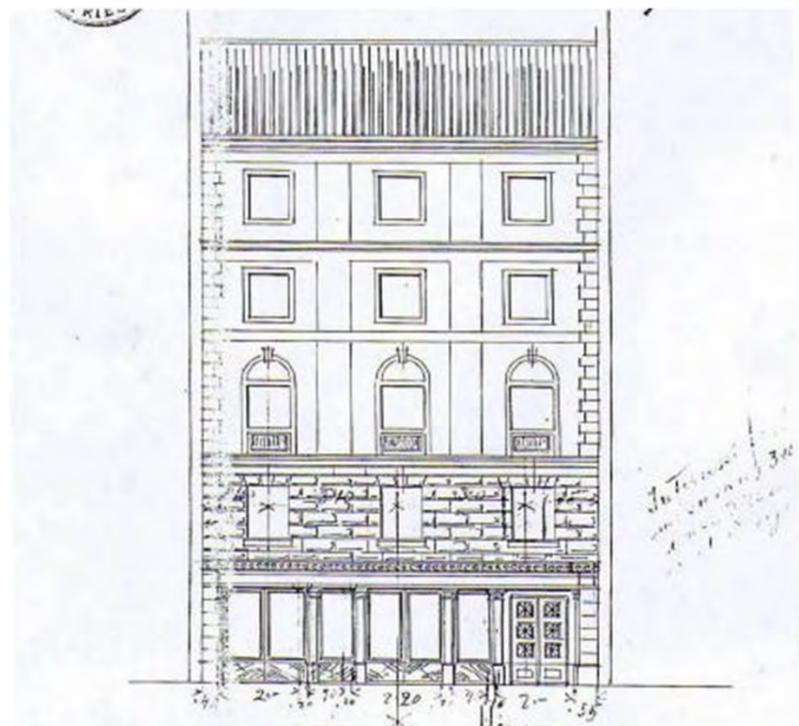
1927 (dis. n° 399/2 - A.C.T.)

Il progetto del 1927 per la modifica del piano terra mostra una facciata già mutata rispetto a quella del primo progetto: al di sopra della fascia basamentale bugnata che interessa piano terra e primo piano, la facciata è scandita da lesene lisce e fasce marcapiano; maggiore risalto è attribuito al piano nobile caratterizzato dalle cornici dei vani decorate con lunette e pannelli sottofinestra. Risultano confermate le anteridi, anche se non è rappresentato il trattamento superficiale rustico. La facciata attuale, ad esclusione del piano terra, rispecchia la ripartizione rappresentata nel 1927, ma risulta alterata dal "piatto" trattamento cromatico e dall'inserimento di serramenti in alluminio.

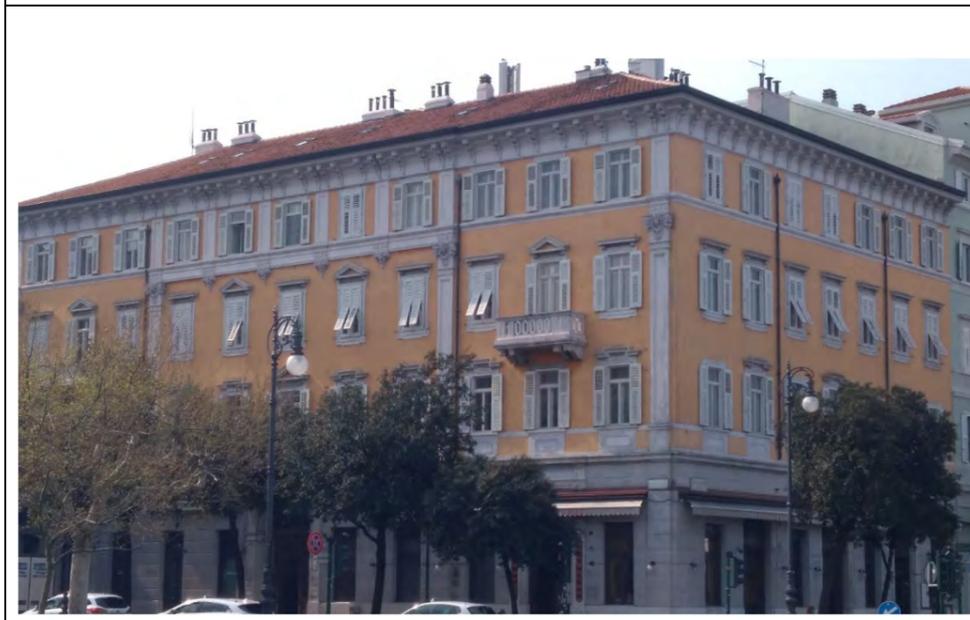
2019

L'edificio del 1832 nel progetto del 1863 viene sopraelevato di un piano e la facciata modificata e arricchita nel suo apparato decorativo. Pur conservando l'avancorpo centrale ed il basamento a fasce orizzontali listate, cambiano le cornici dei vani che vengono dotate di cimase e di pannelli sottofinestra al piano nobile; vengono aggiunti due poggiosi centrali, uno sul portale al piano nobile e uno al piano attico, e due poggiosi laterali al secondo piano; le semplici fasce verticali che delimitavano lateralmente i piani superiori della facciata originaria si trasformano in lesene con riquadri e capitelli lavorati (ripetute anche al piano attico); analoghe lesene sostituiscono le semicolonne laterali dell'avancorpo, mentre quelle centrali vengono eliminate e ricordate dai capitelli pensili del piano attico; una cornice marcaffinestre separa l'ultimo livello nei corpi laterali.

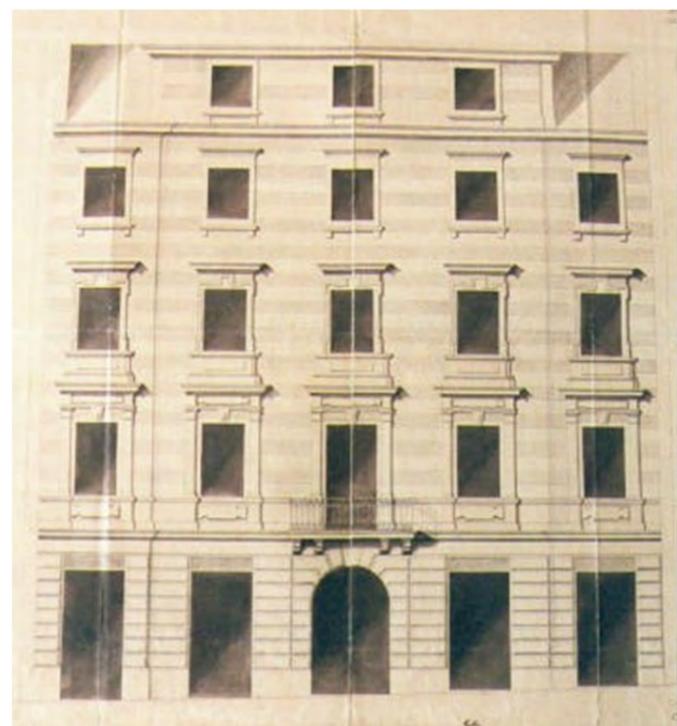
1877 (dis. n° 624/2 - A.C.T.)

Il progetto del 1877 propone la modifica dell'apparato decorativo di un edificio residenziale, già sopraelevato di un piano nel 1834.

Il nuovo disegno di facciata prevede: un bugnato più marcato al piano terra ed un trattamento in intonaco a fasce bicromatiche ai piani superiori; la trasformazione delle finestre a piano terra aperture di passaggio; l'arricchimento delle cornici dei vani ai piani superiori con definizione gerarchica dei vari piani (la decorazione, più ricca al piano nobile, va semplificandosi procedendo verso l'alto); l'eliminazione della cornice marcapiano tra il secondo ed il terzo piano ed il raddoppio della stessa tra il basamento ed il piano nobile. Il basamento bugnato al piano terra, realizzato in intonaco, è trattato ad imitazione della pietra chiara.

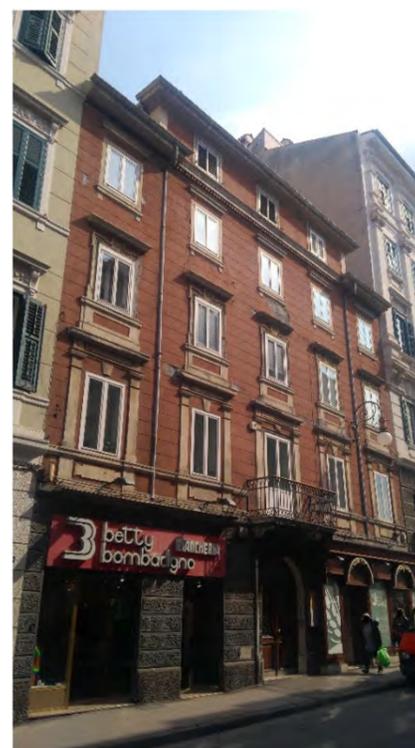
2019

Dalla foto dello stato attuale si evince che il basamento è stato, invece, tinteggiato in grigio scuro e che per il bugnato piano a fasce dei piani superiori non è stata rispettata l'alternanza di tonalità proposta in progetto. Anche le cornici dei vani ai piani superiori, con cimase e pannelli sottofinestra, andavano trattate - secondo le indicazioni di progetto - ad imitazione della pietra chiara.

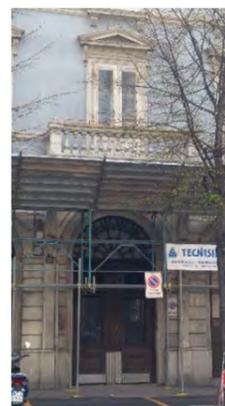
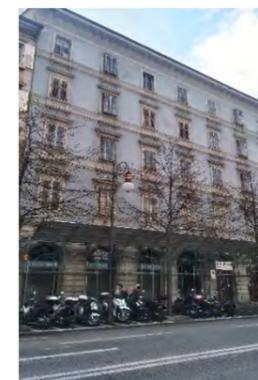
Nei progetti di trasformazione del 1860 e del 1870 l'edificio esistente viene sopraelevato prima di un piano e poi di altri due piani, mentre l'apparato decorativo della facciata viene progressivamente arricchito: il bugnato, introdotto prima solo per il piano terra (1860), viene poi esteso - con disegno a corsi di altezza variabile alternata - a tutti i piani; le cornici dei vani finestra si arricchiscono via via di cimase e pannelli decorativi; fasce marcapiano scandiscono orizzontalmente la facciata; i vani a piano terra, modificati solo in parte nel primo progetto, vengono trasformati in accessi ad arco nel progetto del 1870. Attualmente la facciata presenta un fondo in intonaco liscio, in luogo del trattamento a bugne piane rappresentato nell'ultimo progetto.

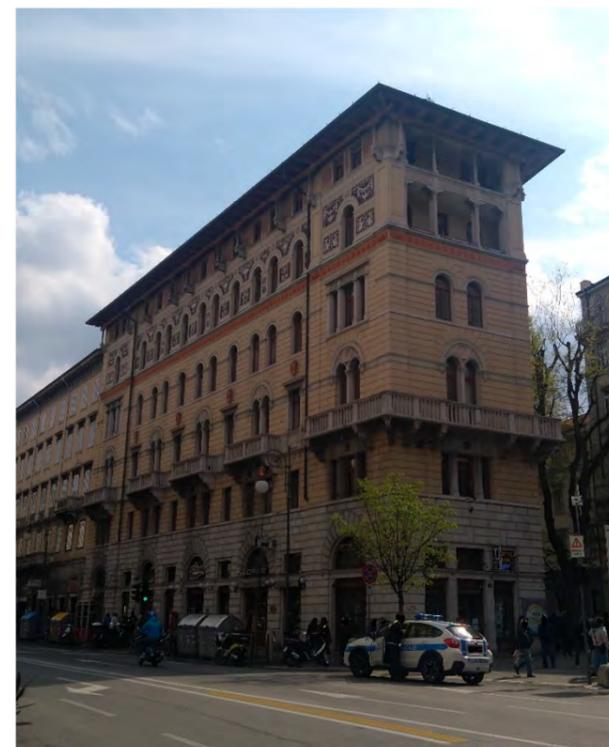
2019

Attualmente la facciata presenta un unico livello trattato con bugnato aggettante tinteggiato in grigio, differenziato dal bugnato piano color ocra degli altri piani. Le fasce marcapiano, tinteggiate in grigio, in bianco o in cotto, variano in funzione dei livelli, mentre i fregi del quarto piano ed i pannelli del piano attico rispecchiano i trattamenti cromatici indicati nell'ultimo grafico di progetto.

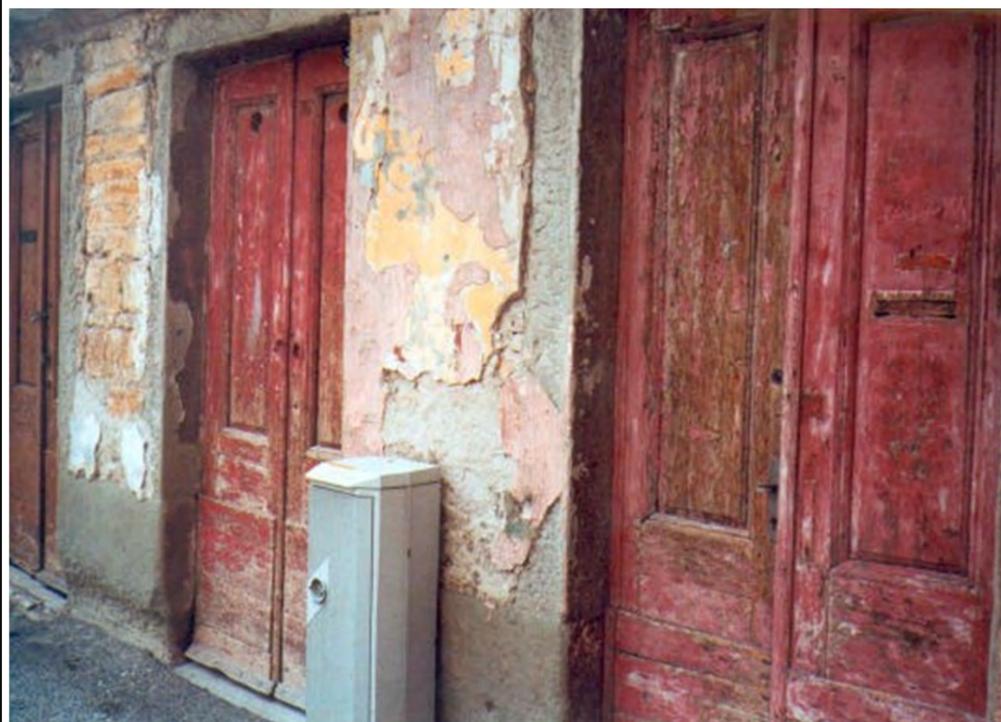
Lacerti di intonaco su un edificio abbandonato con evidente stratificazione di varie tinte.

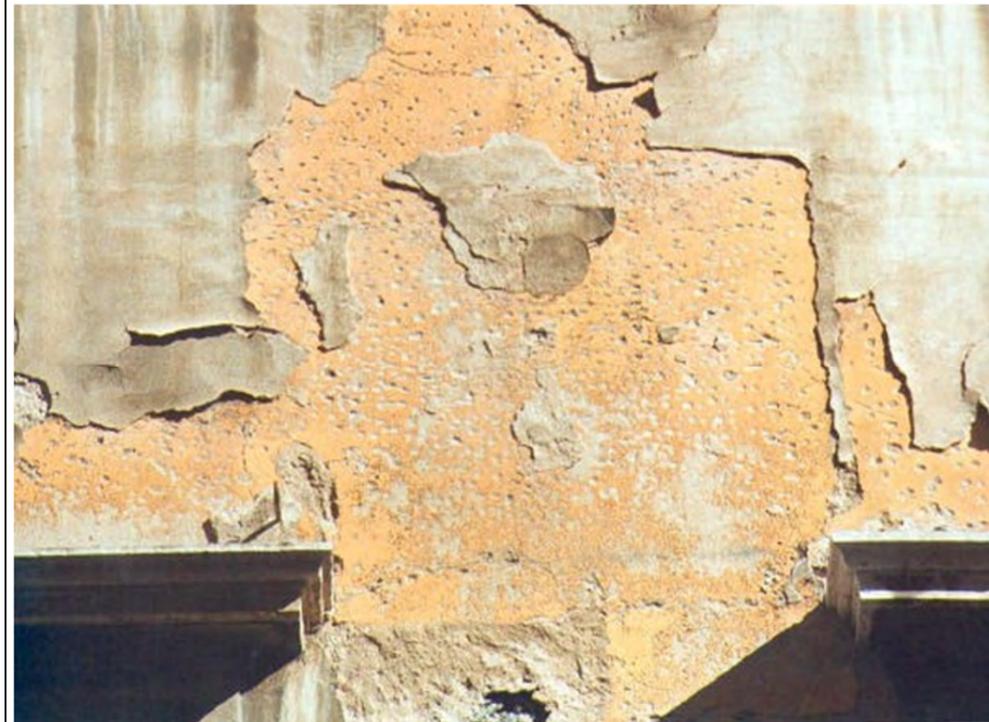
Strato di tinteggiatura a calce e tinta verde aggrappata su sottofondo precedente a finitura a ocra.

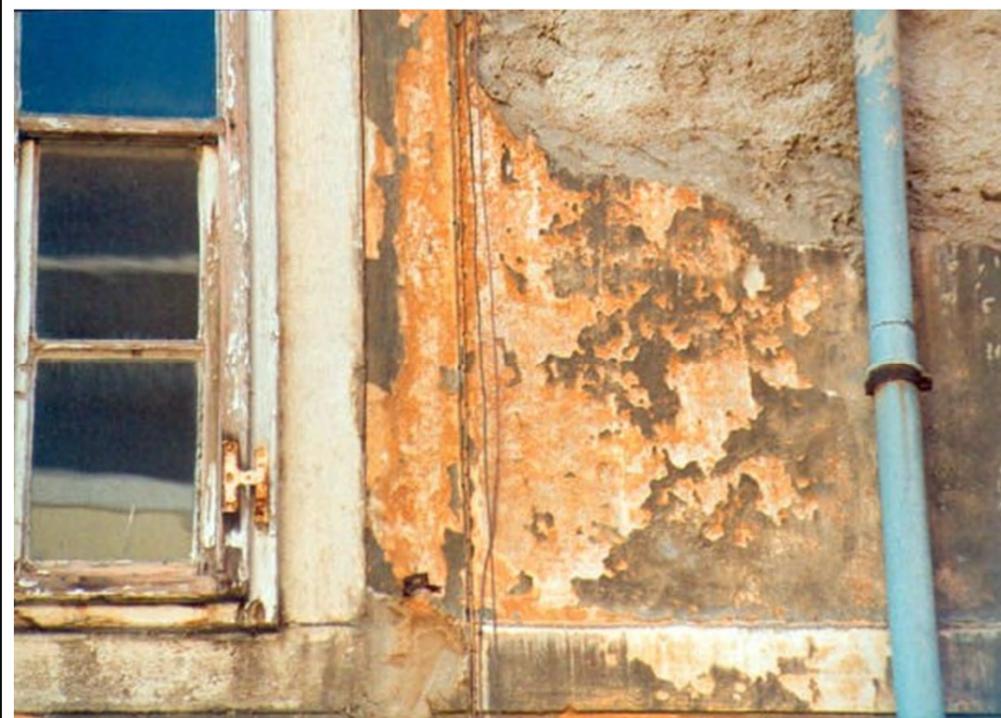
L'esfoliazione ha evidenziato la tinteggiatura giallo ocra. Si noti il rappezzo con malta cementizia.

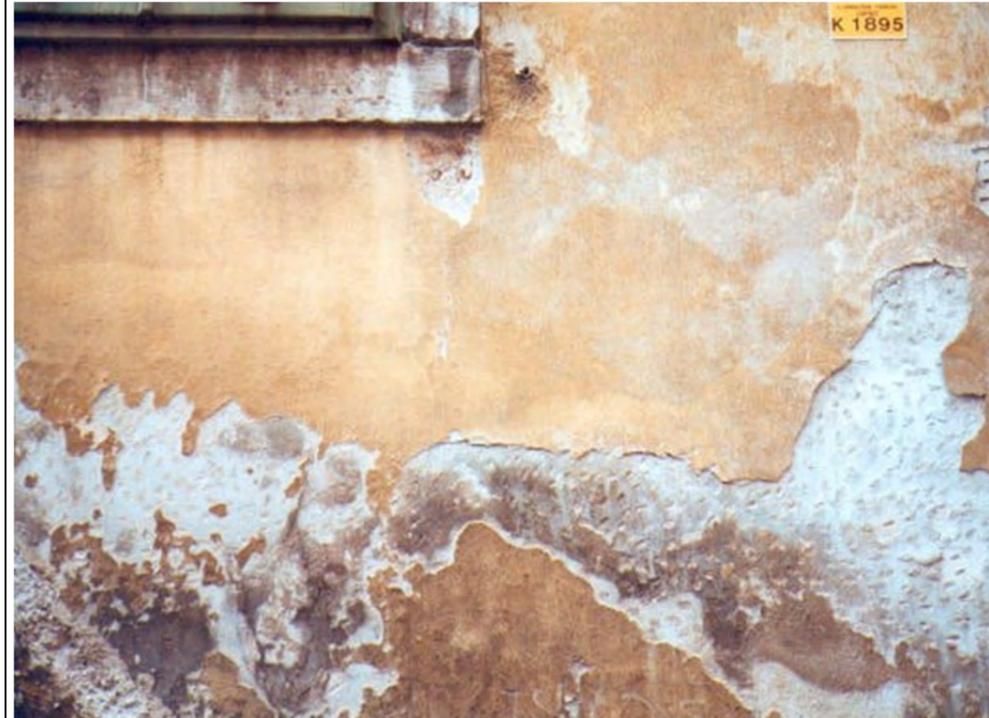
Strato di finitura in ocra chiara su aggrappo e scialbatura di calce. E' visibile la conferma della stessa tinta nelle fasi successive

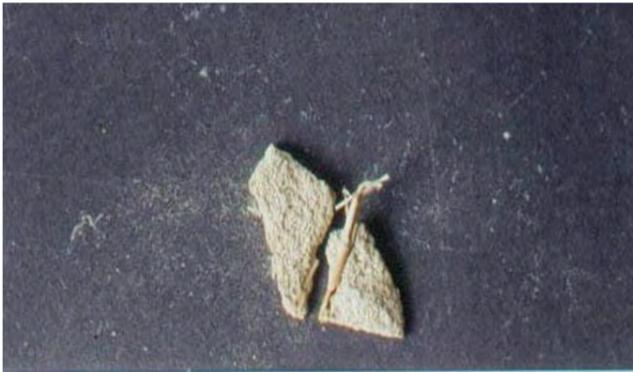
<p>CITTAVECCHIA INTONACO ARMATO CON PAGLIA</p>

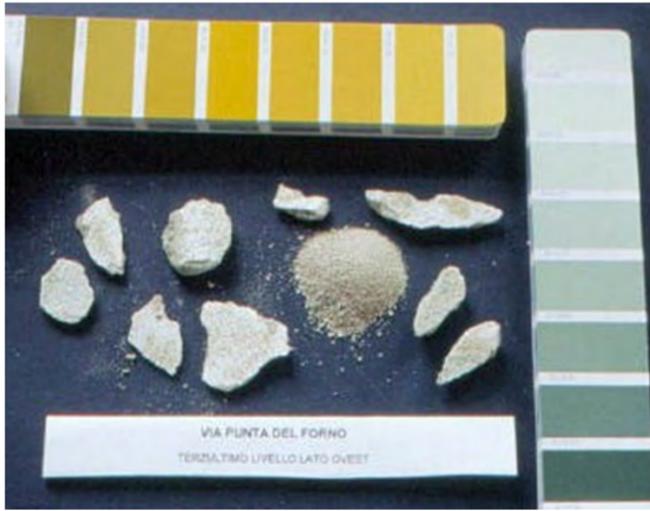
<p>VIA PUNTA DEL FORNO TERZULTIMO LIVELLO LATO OVEST</p> <p>malta friabile su cui sono visibili tracce di giallo su tinta verde</p>	<p><b>QUALI EDIFICI?</b></p> <p>Per l'analisi in laboratorio sono stati prescelti sei edifici, ricadenti entro l'ambito di indagine, che presentassero malte "antiche" cioè intonaci probabilmente originali o comunque non sostituiti in epoca recente.</p> <p>Un altro parametro di selezione degli edifici da cui prelevare i campioni è stato la presenza di volumi di sopraelevazione o trasformazioni della facciata causata da accorpamento di più unità immobiliari o più semplicemente, dall'evoluzione del gusto nel tempo per consentire il confronto fra le malte di epoche diverse e verifiche a sovrapposizione cromatica tramite stratigrafia in situ.</p>
<p>1 - Frammento di intonaco, Cittavecchia</p>		<p>2 - Frammento di intonaco, via Punta del Forno</p>

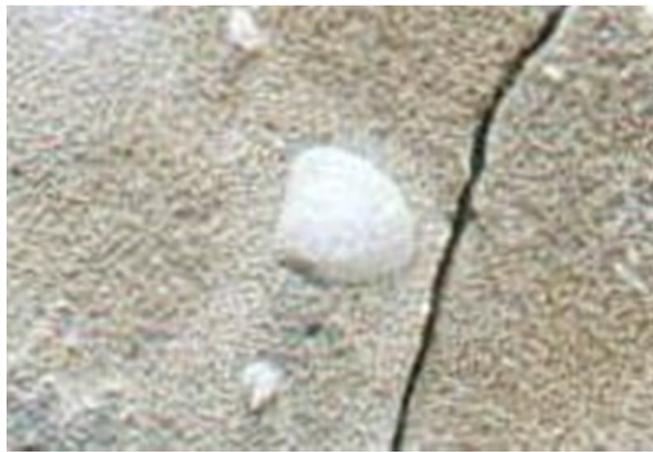
<p>particolare che evidenzia la presenza di un guscio di mollusco (piccola vongola dell'Adriatico)</p>

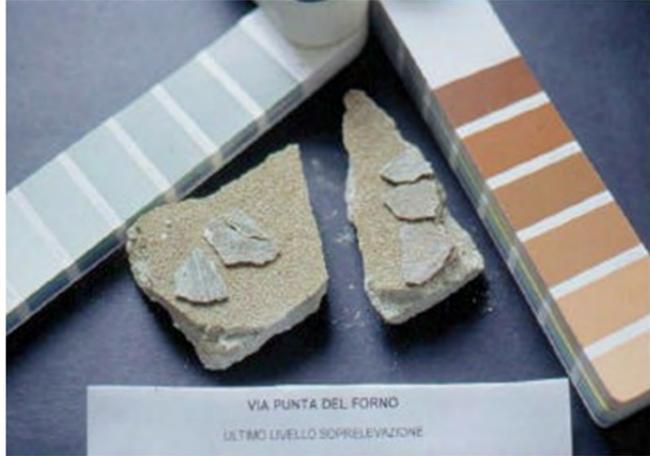
<p>VIA PUNTA DEL FORNO ULTIMO LIVELLO SOPRELEVAZIONE</p> <p>sono visibili tracce di grigio chiaro su ocre rossa</p>

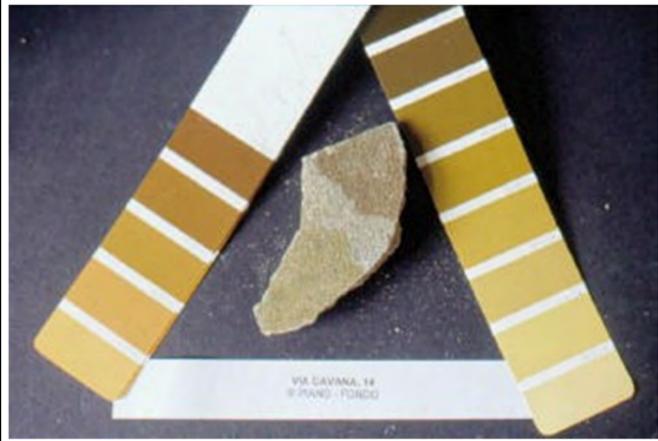
<p>interessante il trattamento a fondo</p>

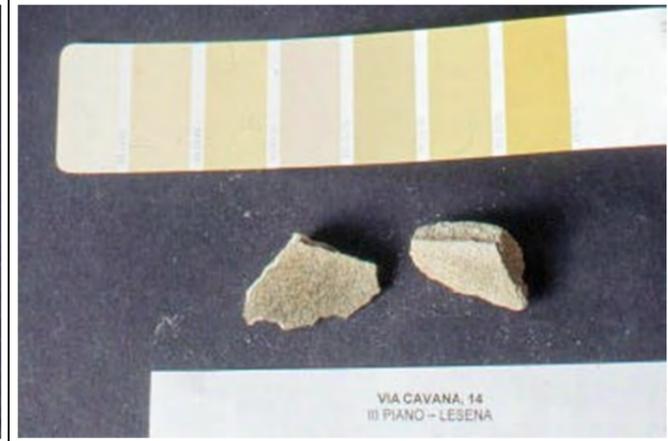
<p>le lesene presentano colore più chiaro del fondo</p>

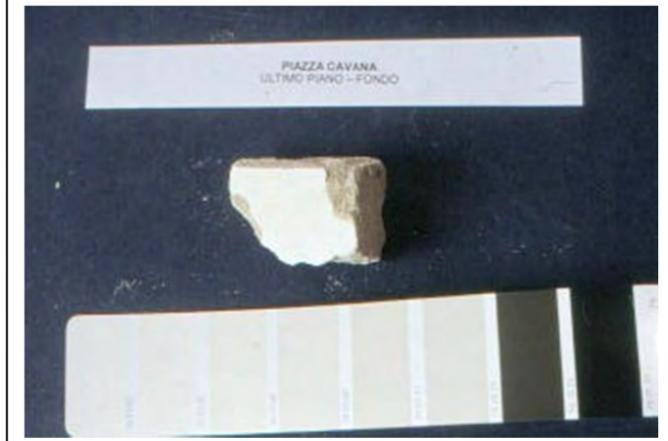
<p>campione di malta all'ultimo piano con compatto strato di calce</p>	<p><b>DOVE IL PRELIEVO?</b></p> <p>I campioni di intonaco sono stati prelevati in quelle parti della facciata più protette dal dilavamento della tinta a calce ovvero preferibilmente sotto elementi in aggetto. Un'attenta analisi a vista della facciata, favorita dalla presenza di ponteggi o dall'impiego di piattaforme mobili elevatrici, ha consentito l'individuazione delle zone di maggiore interesse sia dal punto di vista della stratificazione cromatica che del trattamento superficiale dato dalle modalità di stesura della tinta. La varietà di tipi di intonaci, connessa all'epoca o al prestigio della facciata, consente di comparare i risultati delle analisi in situ e in laboratorio.</p>
<p><b>3 - Frammento di intonaco, via Cavana, 14</b></p>		<p><b>4 - Frammento di intonaco, Piazza Cavana</b></p>

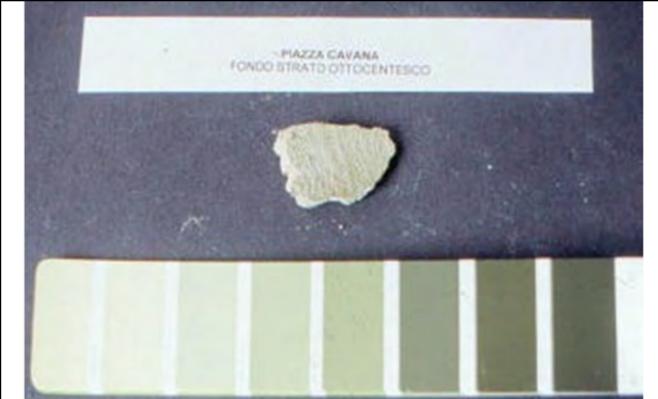
<p>l'intonaco tinteggiato in verde ricopre anche le cornici lapidee delle aperture</p>

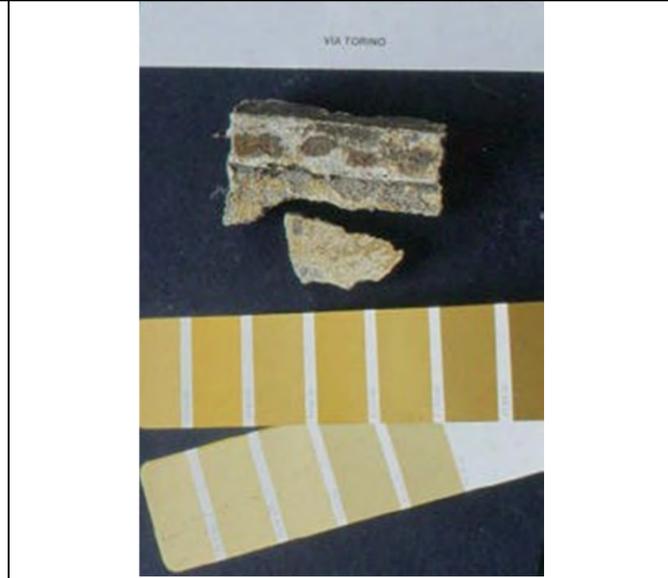
<p>campione prelevato dal cornicione di intonaco a base di cemento a calce idraulica</p>

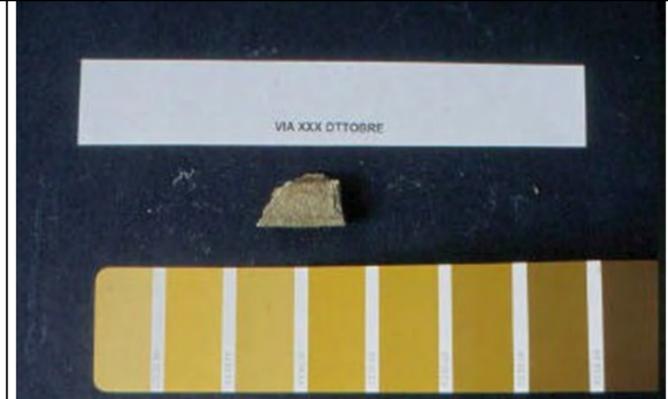
<p>interessante la notevole stratificazione cromatica che termina con una tinta gialla</p>

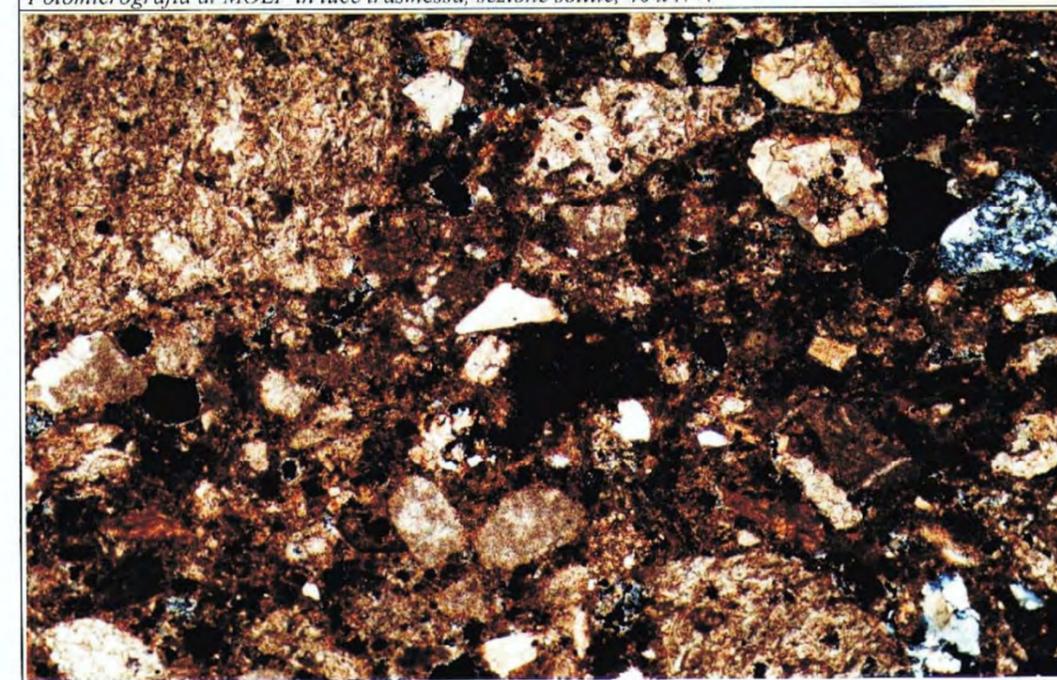
*Campione 5 (impasto superiore). Il grosso frammento marrone a destra rappresenta un calcinarolo. Fotomicrografia al MOLP in luce trasmessa, sezione sottile, 40 x N+.*

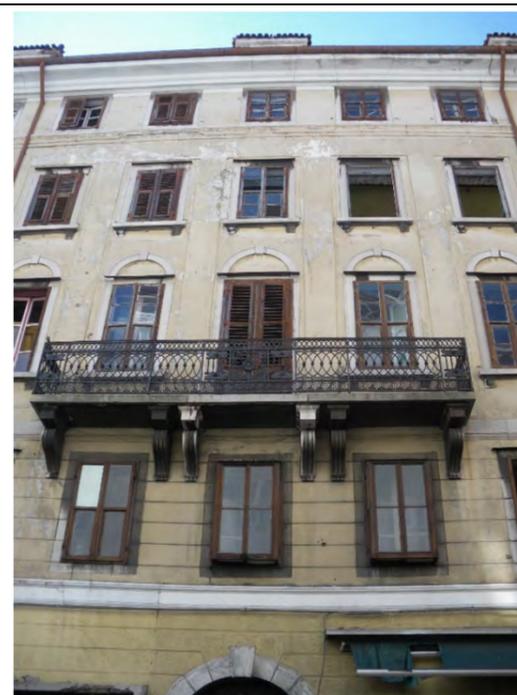
via Mazzini 11 (2019)

**Nota** - Nella facciata di via Mazzini 11 le lesene sono erroneamente tinteggiate con colore analogo al fondo.

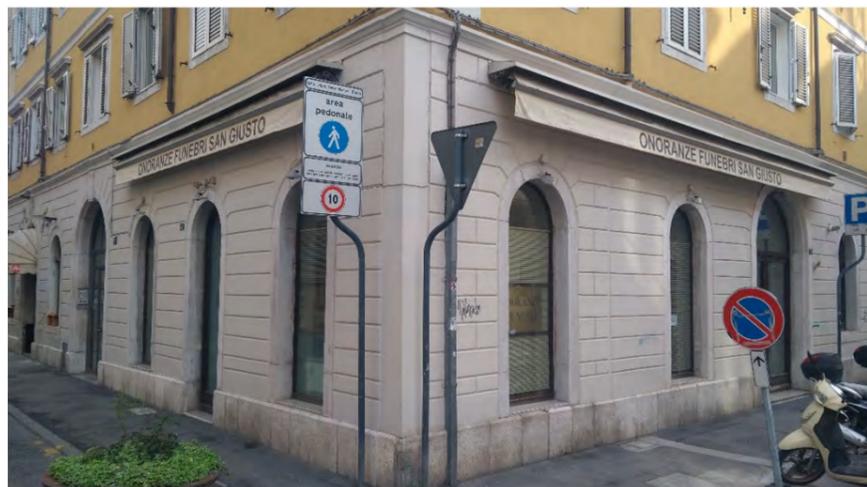
Rivestimento in intonaco tinteggiato lavorato a bugne piane lisce, con giunti convergenti in corrispondenza delle cornici ad arco delle aperture e con lesene angolari lisce sottolivello ai cantonali. Il bugnato si innesta su una zoccolatura in pietra naturale di circa 60 cm di altezza e termina in corrispondenza della fascia marcapiano modanata che separa il piano terra dal primo piano (via della Zonta / via di Torre Bianca - 2019)

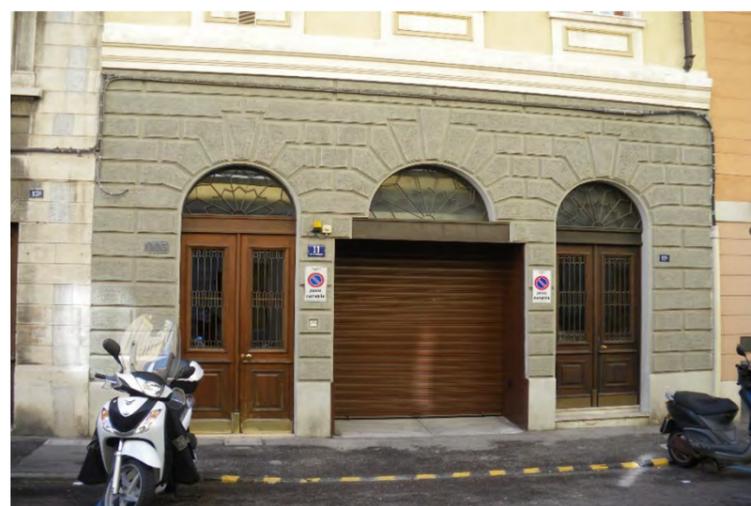
Rivestimento in intonaco a bugne rustiche tinteggiate ad imitazione della pietra. In corrispondenza degli archi delle aperture il bugnato ha i giunti concentrici con concio in chiave sagomato e bugne laterali caudate. Il rivestimento si innesta sulla zoccolatura in pietra naturale di circa 60 cm di altezza e termina in corrispondenza della fascia marcapiano modanata che separa il piano terra dal primo piano (via di Torre Bianca 11 - 2019)

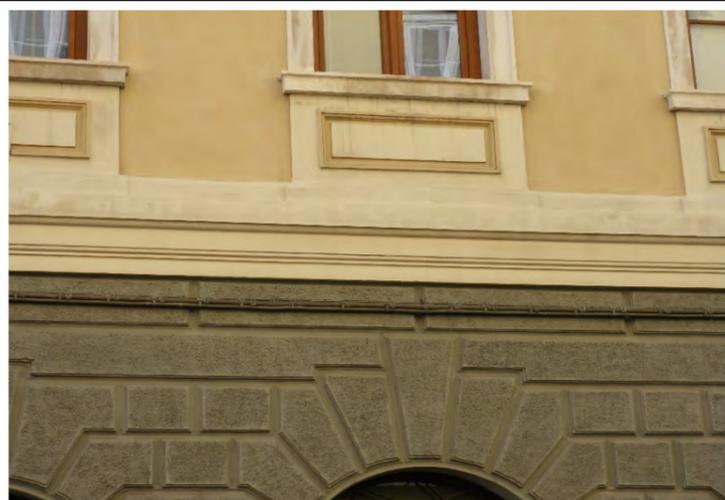
Rivestimento bugnato in intonaco per piano terra e primo piano con trattamenti superficiali ad imitazione della pietra. Il rivestimento a bugne smussate rustiche del piano terra si interrompe in corrispondenza della fascia marcapiano modanata del primo piano (via di Torre Bianca 11 - 2019)

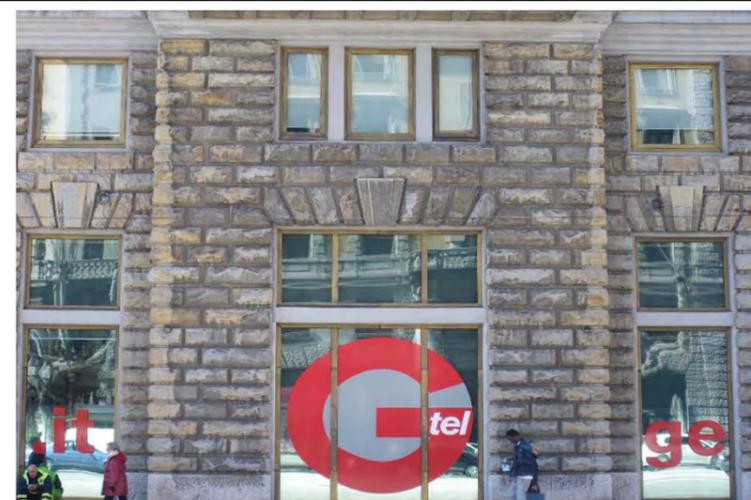
Bugnato continuo per piano terra e piano ammezzato in bugne smussate rustiche realizzate in pietra naturale. Le bugne si innestano su una zoccolatura in pietra chiara di circa 60 cm di altezza e assumono la disposizione a conci con giunti concentrici in corrispondenza degli architravi delle aperture del piano terra (piazza Dalmazia 1 - 2019)

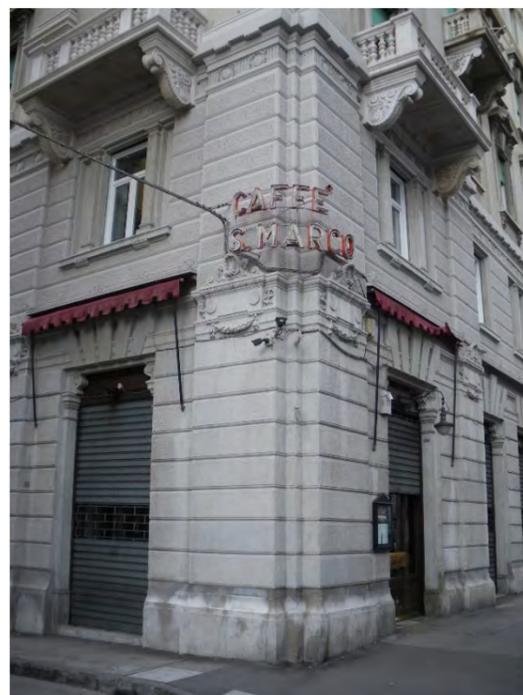
Rivestimento bugnato a fasce con trattamento superficiale rustico per i primi due livelli fuori terra. Le campate sono scandite da un doppio ordine di lesene con fregi terminali. Il bugnato, realizzato in intonaco trattato ad imitazione della pietra, si innesta su una zoccolatura sagomata in pietra naturale di circa 60 cm di altezza. Il bugnato rustico è interrotto dalla fascia marcapiano tra piano terra e primo piano che collega i fregi della parasta ed alla quale si sovrappongono i finti conci sagomati delle piattabande (via Battisti 18 - 2019)

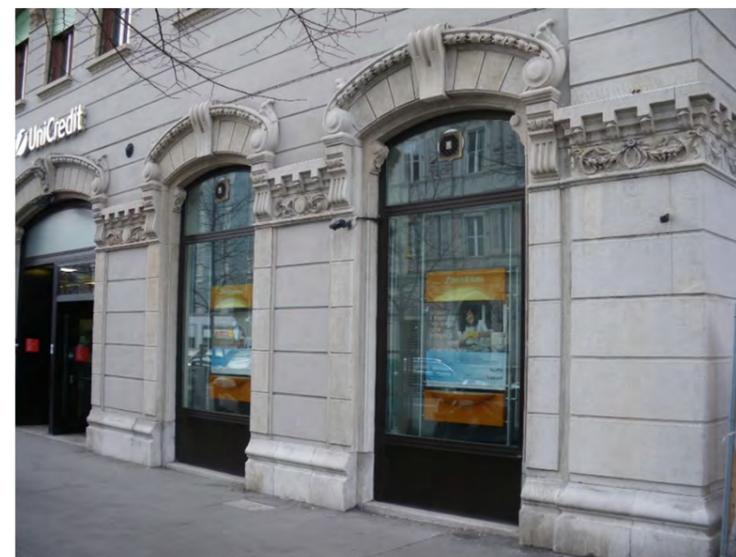
Rivestimento con pannelli in intonaco riquadrati dalla zoccolatura, dagli stipiti delle aperture e, superiormente, all'altezza dell'imposta degli archi, da una ricca fascia decorata in rilievo. In corrispondenza dei cantonali il basamento è definito da lesene d'angolo listate (via Battisti 16 - 2019)

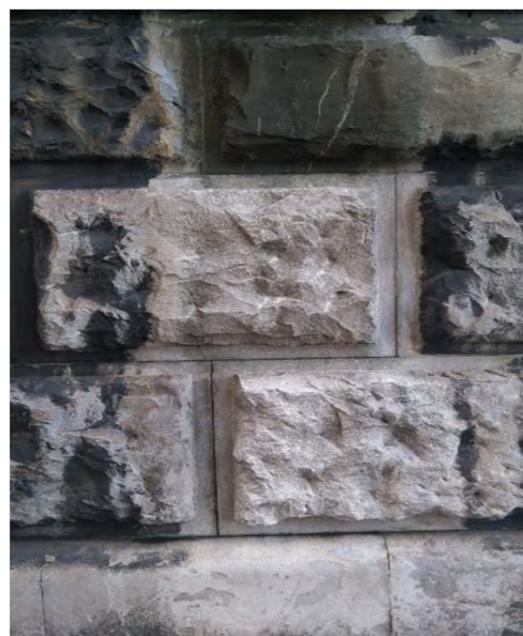
Dettaglio di basamento in pietra riccamente lavorato. Fasce lavorate a martellina si alternano a fasce in bugnato rustico fortemente aggettante (via Belpoggio 1 - 2019)

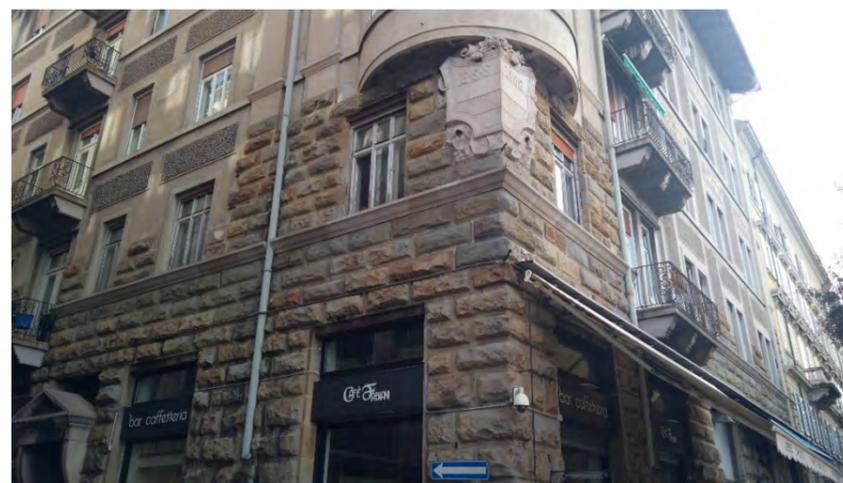
Rivestimento in pietra arenaria a bugne rustiche sbozzate. Il bugnato si innesta sulla zoccolatura in pietra naturale chiara lavorata a bugne rustiche di grandi dimensioni. Il bugnato ricopre il piano terra fino alla fascia marcapiano impostata all'altezza dei parapetti del primo piano, proseguendo al primo piano ad altezze irregolari (riva Grumula 4 - 2019)

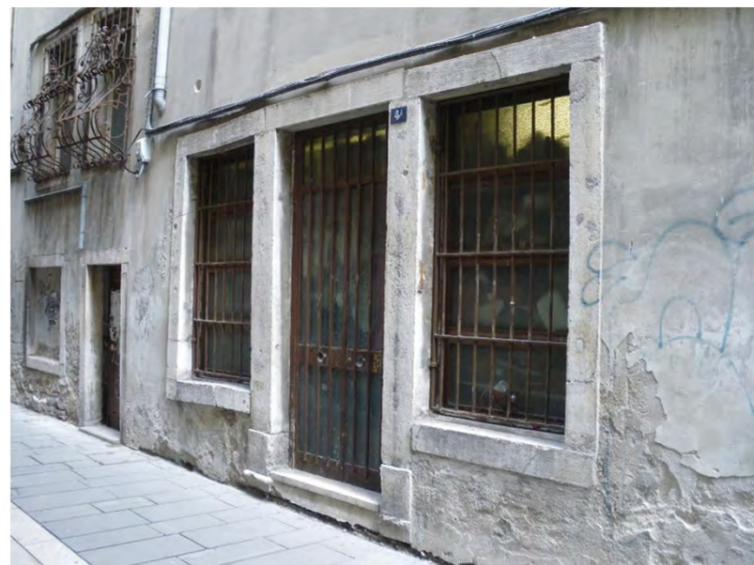
Rivestimento del basamento in intonaco liscio tinteggiato. Il trattamento superficiale è in continuità con il rivestimento dei piani superiori e parte dalla linea di terra (via delle Beccherie 4 - 2019)

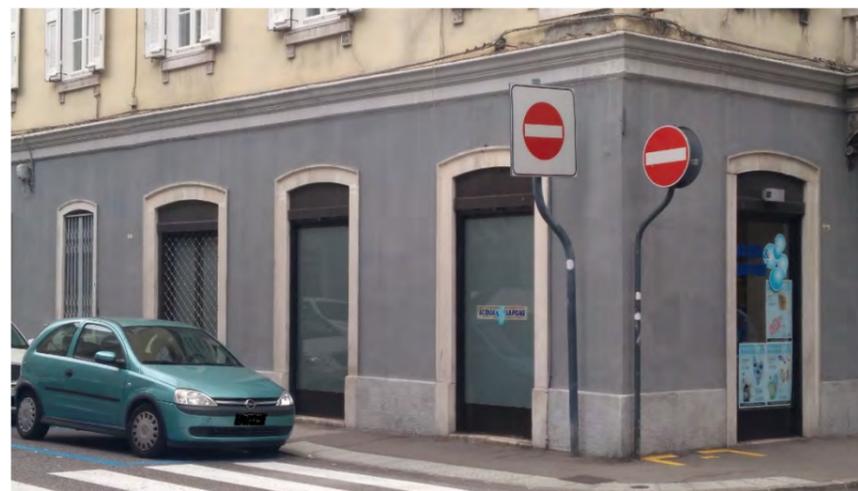
Il rivestimento del basamento si innesta sulla zoccolatura in pietra naturale di circa 60 cm di altezza e termina in corrispondenza della fascia marcapiano che separa il piano terra dal primo (via Roma 22 - 2019)

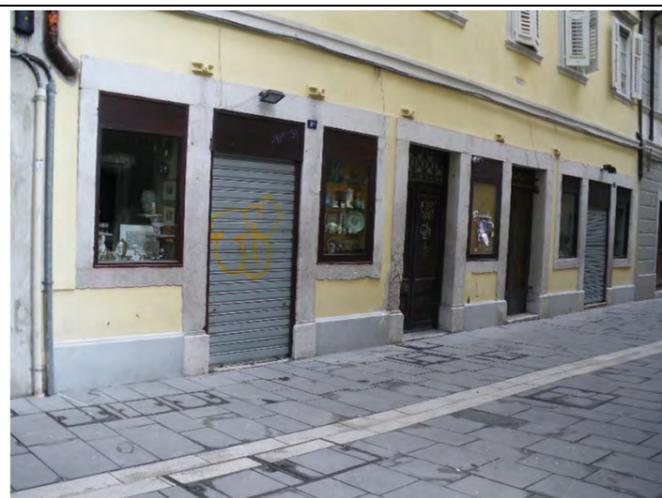
Rivestimento del basamento in intonaco liscio tinteggiato. Il trattamento superficiale è in continuità con il rivestimento dei piani superiori e si innesta sulla zoccolatura, anch'essa in intonaco (via delle Beccherie 8 - 2019)

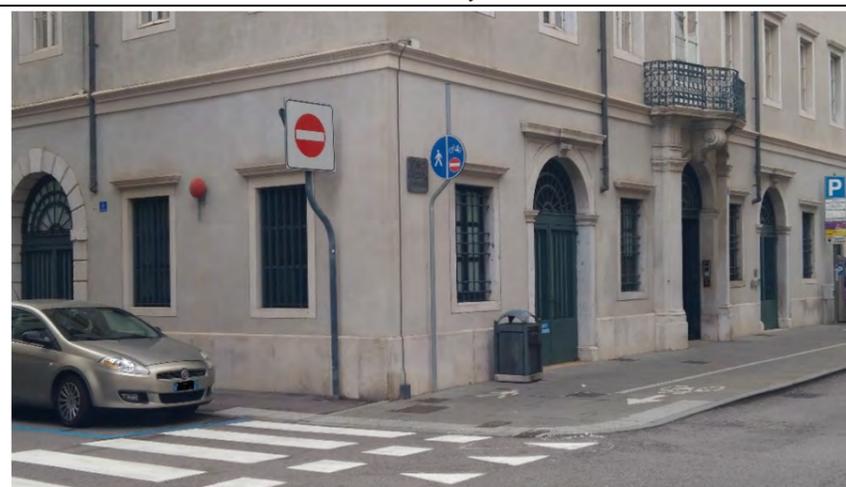
Il rivestimento del basamento si innesta sulla zoccolatura in pietra naturale di circa 60 cm di altezza e termina in corrispondenza della fascia marcapiano che separa il piano terra dal primo (via Trento 8 - 2019)

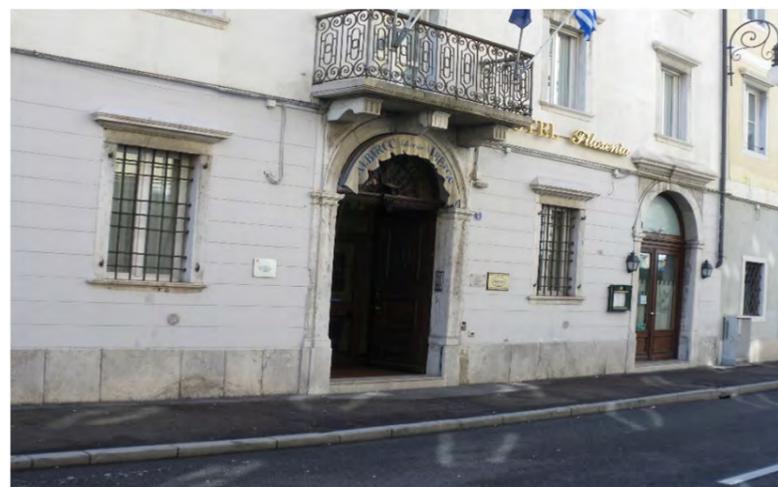
Basamento in intonaco con trattamento cromatico differenziato rispetto al rivestimento dei piani superiori. Il basamento listato liscio si innesta sulla zoccolatura in pietra di circa 60 cm di altezza e interessa il solo piano terra della facciata (via Mazzini 3 - 2019)

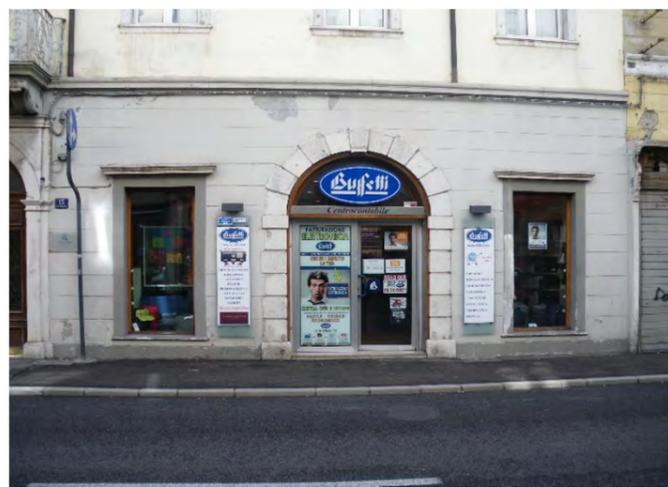
Basamento in intonaco con trattamento cromatico differenziato rispetto al rivestimento dei piani superiori. Il basamento listato liscio si innesta sulla zoccolatura in intonaco a forte spessore di circa 30 cm di altezza e termina in corrispondenza della fascia marcapiano che separa il piano terra dal primo piano (via Mazzini 13 - 2019)

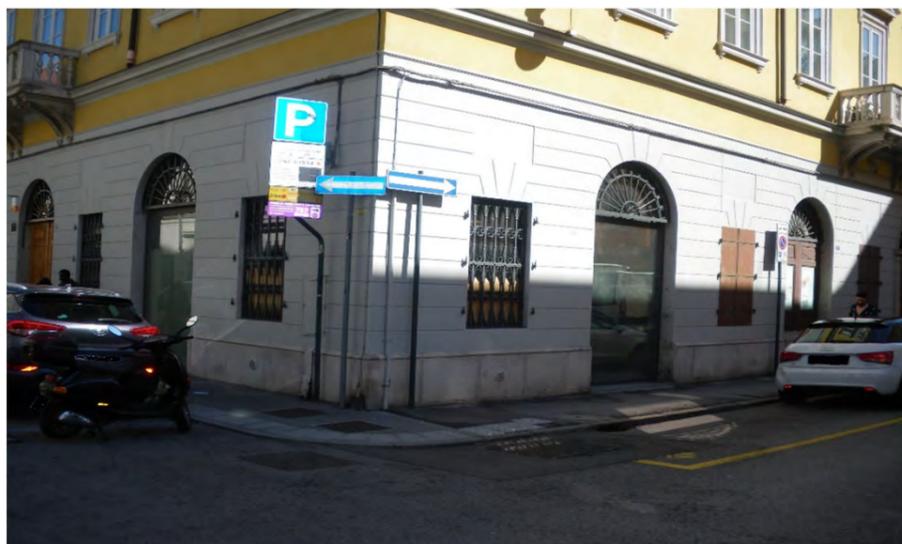
Rivestimento in intonaco liscio listato con giunti convergenti in corrispondenza dei vani di apertura ad arco e riquadri leggermente sotto livello in corrispondenza delle finestre architravate. Il basamento listato si innesta su una zoccolatura in pietra naturale con toro di coronamento di circa 60 cm di altezza e termina in corrispondenza di un'alta fascia marcapiano che separa il piano terra dal primo piano (via di Torre Bianca 8 / via Trento - 2019)

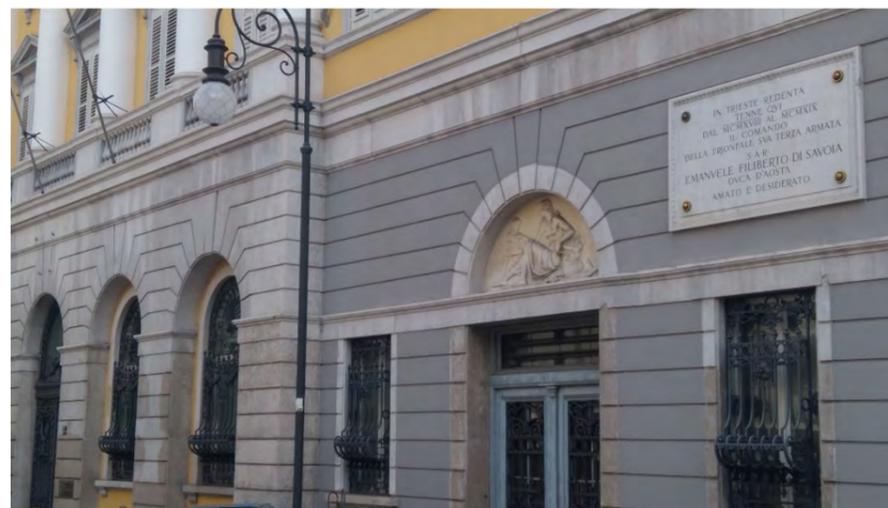
Rivestimento listato a giunti convergenti in corrispondenza delle aperture ad arco. Il rivestimento è in pietra naturale nell'avancorpo centrale ed in intonaco tinteggiato ad imitazione della pietra nei corpi laterali. In corrispondenza dell'imposta degli archi e degli architravi delle aperture corre una fascia modanata in pietra naturale interrotta in corrispondenza delle aperture ad arco dall'avancorpo centrale. Il basamento è coronato dalla fascia marcapiano che divide il piano terra dal primo piano (largo Papa Giovanni XXIII 7 - 2019)

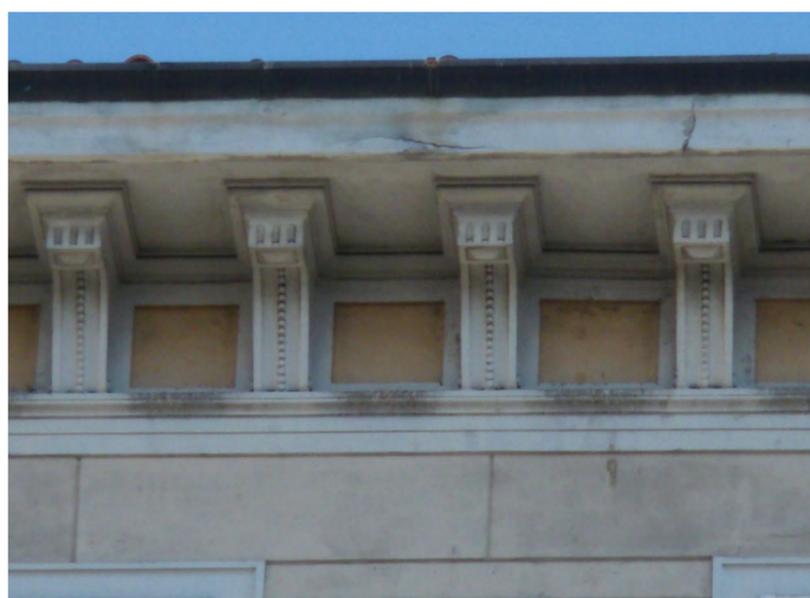
Cornicione bicromatico decorato alla maniera della trabeazione dorica, "metope" e "triglifi", sono richiamati dalle semplici riquadrature e dai modiglioni (via Carducci 16 - 2019)

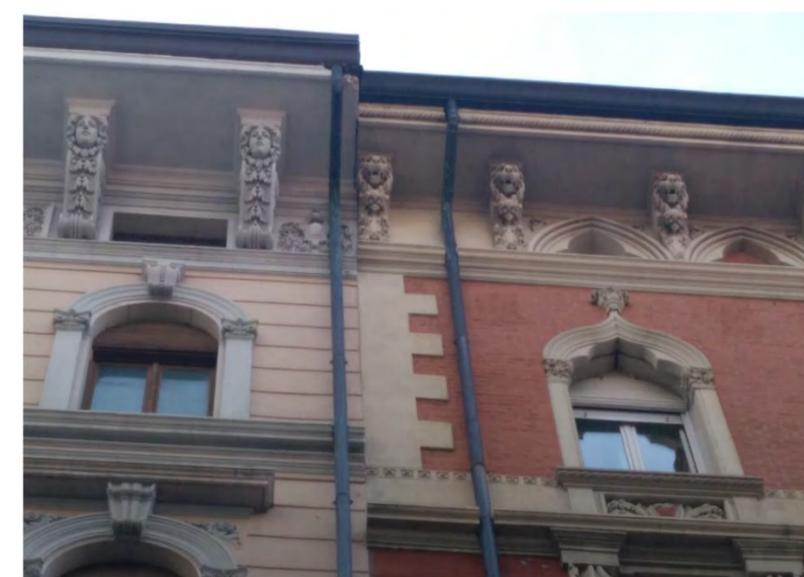
Cornicioni con spioventi semplicemente modanati e sostenuti da modiglioni con fasce sottocornice riccamente decorati secondo lo stile "eclettico" (via Belpoggio 1;3 - 2019)

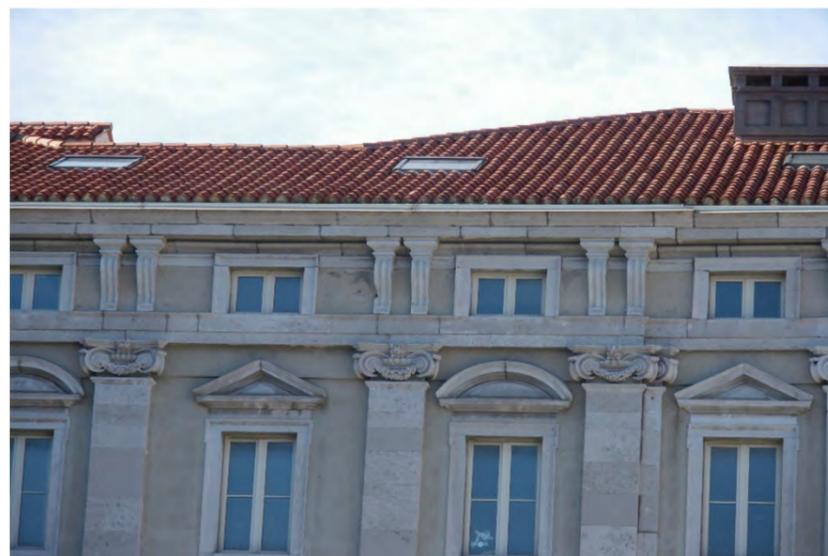
Cornice modanata in pietra, sostenuta da mensole binate, sempre in pietra, poste in corrispondenza delle lesene che decorano la facciata ai piani superiori (piazza dell'Unità d'Italia 3 - 2019)

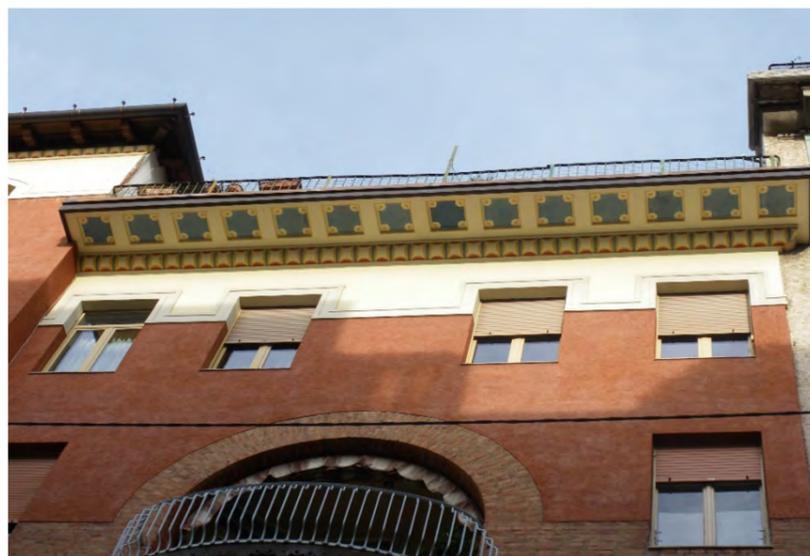
Cornicione a sbalzo con decorazione a cassettoni tinteggiati all'intradosso modanato e decorato (via Canova 2 - 2019)

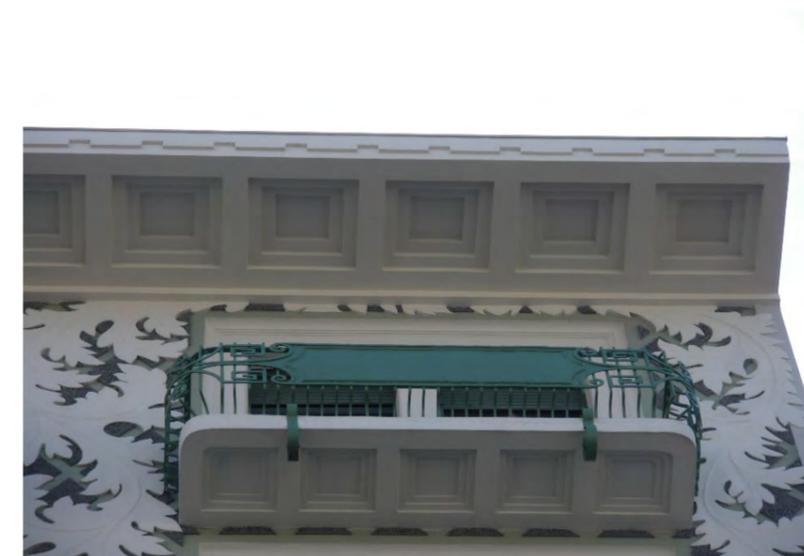
Cornicione monocromatico a sbalzo con decorazione a cassettoni all'intradosso riproposta anche negli sporti dei balconi (piazza della Borsa 7 - 2019)
