## PIANO PARTICOLAREGGIATO DEL CENTRO STORICO

Piano Colore

## ANALISI DEL PIANO COLORE

LINEE GUIDA PER LA MANUTENZIONE DELLE FACCIATE DEL CENTRO STORICO

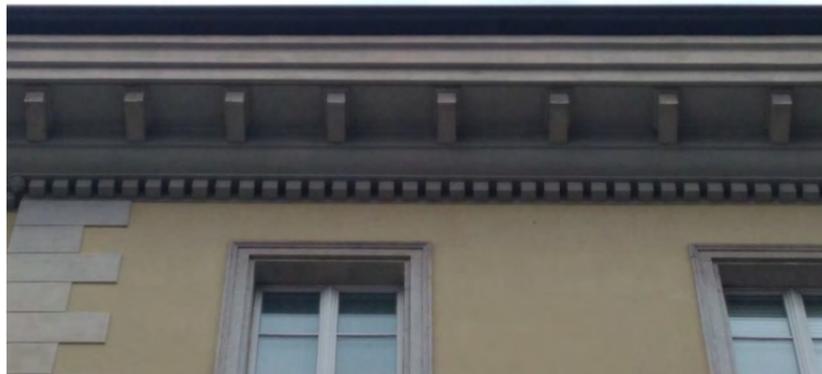
Cornicioni con fasce sottocornice modanata. La sporgenza è assicurata da una serie di modiglioni (largo Panfili 1 - 2019)

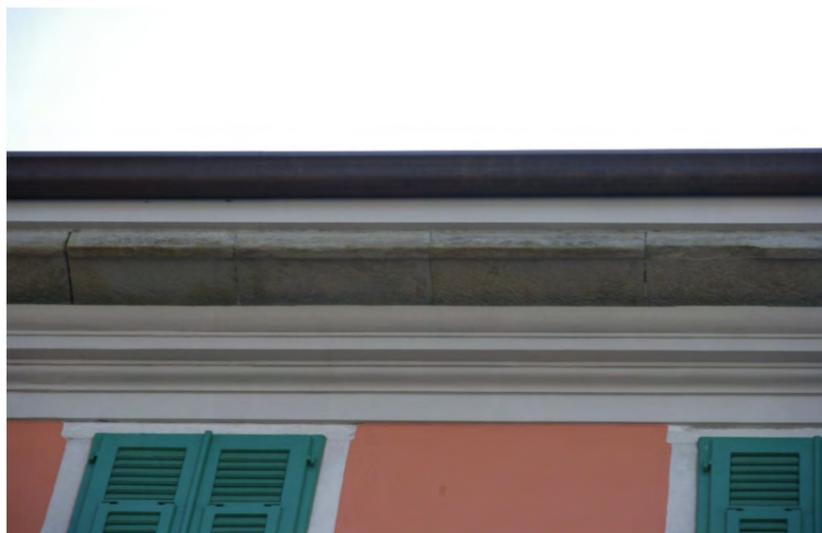
Cornicione con mensole squadrate a sporgere in pietra arenaria a vista (via del Lazzaretto vecchio 8 - 2019)

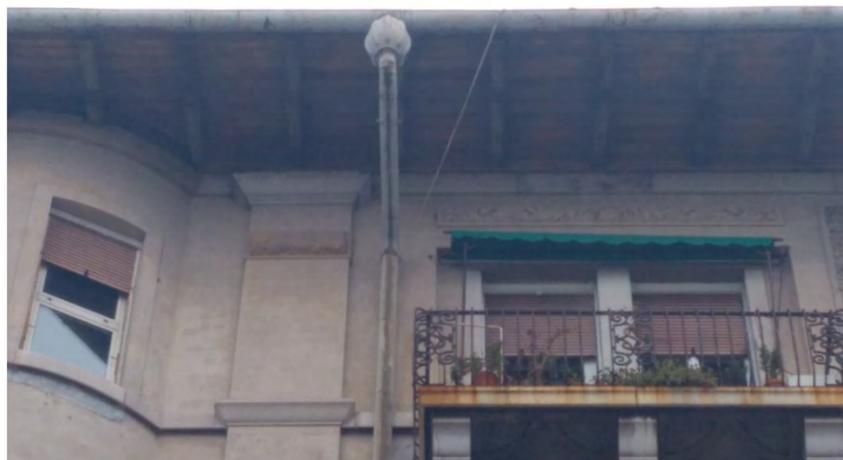
Cornicione in legno con mensole a sporgere e tavolato sovrapposto. Si noti che il legno è lasciato nel suo colore naturale e che gli elementi impiantistici soddisfano anche l'esigenza estetica (riva Grumula 4 - 2019)

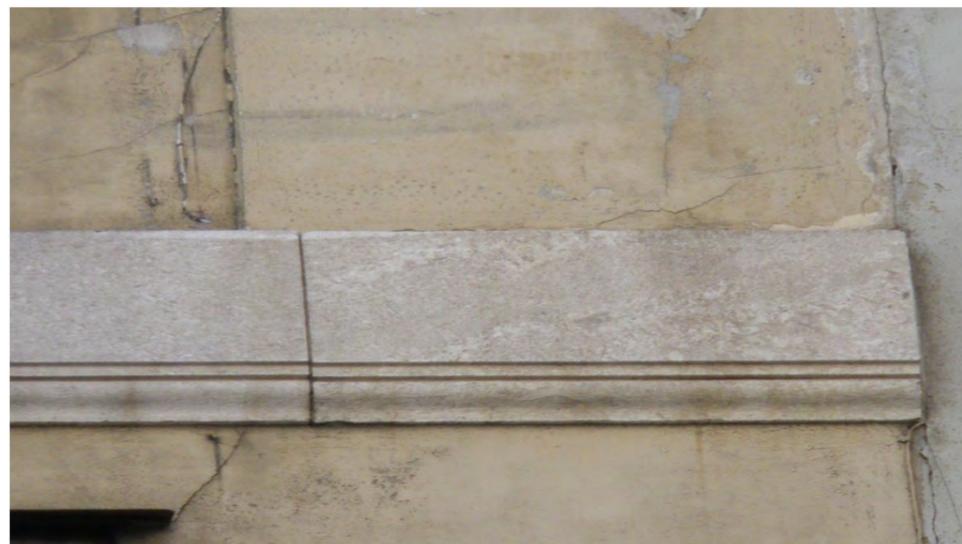
Cornice marcapiano lapidea a piani lisci e con bordi lievemente modanati, impostata alla quota dell'impalcato (via Mazzini 11 - 2019)

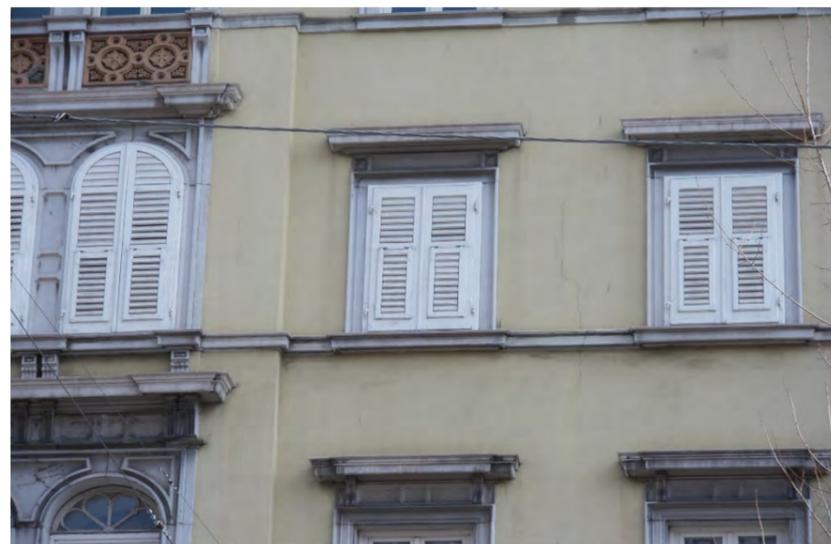
Fascia marcadavanzale in pietra a vista a piani lisci e con listelli perimetrali in risalto (via Battisti 10 - 2019)

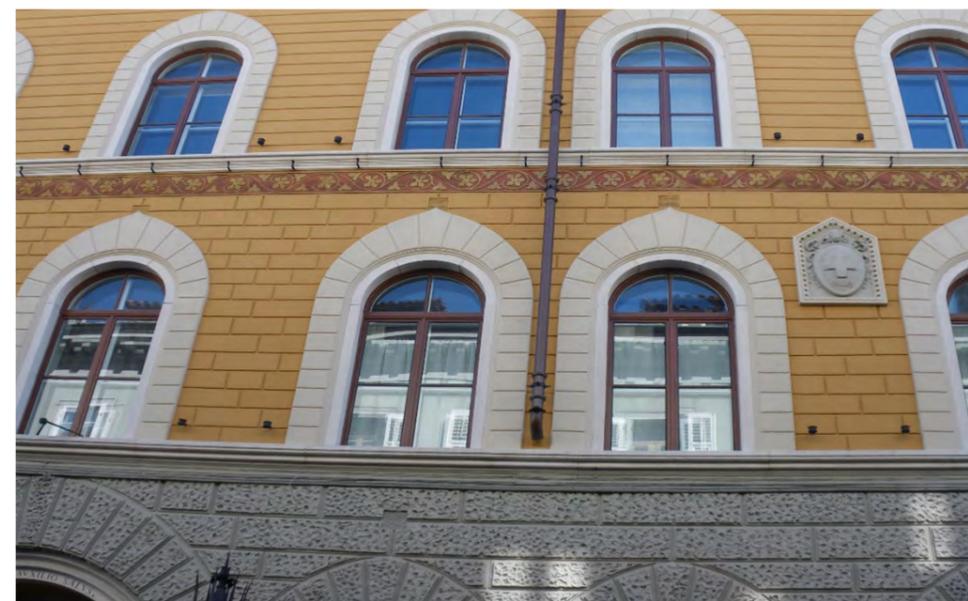
Fasce marcapiano decorata in pietra e in intonaco tinteggiato. La cornice superiore in pietra, posta alla quota bancale delle finestre e sostenuta da elementi in ferro, costituisce l'elemento di protezione per la fascia sottostante decorata con fregi (via San Francesco d'Assisi 3 - 2019)

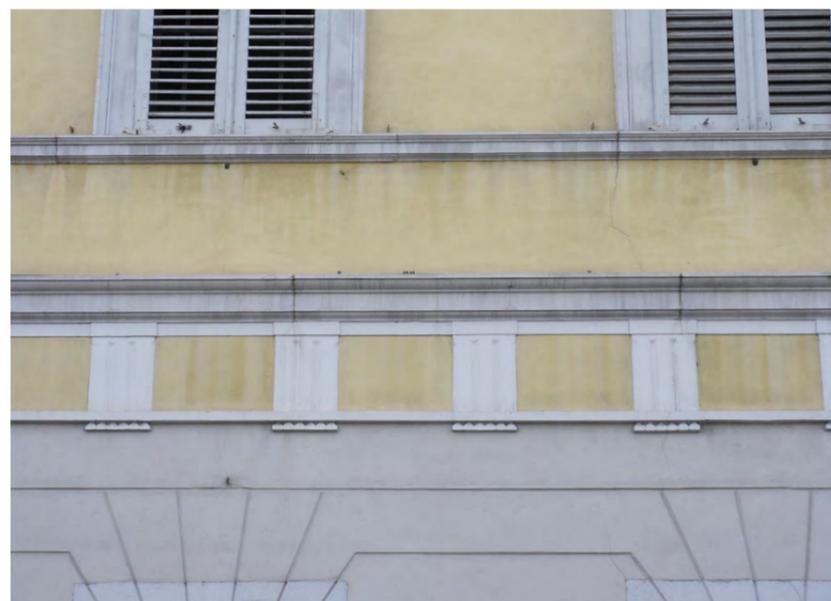
Fascia marcapiano definita da due cornici in rilievo e da decori intervallati dall'intonacatura che ne definisce la cadenza (largo Papa Giovanni XXIII n. 6 - 2019).

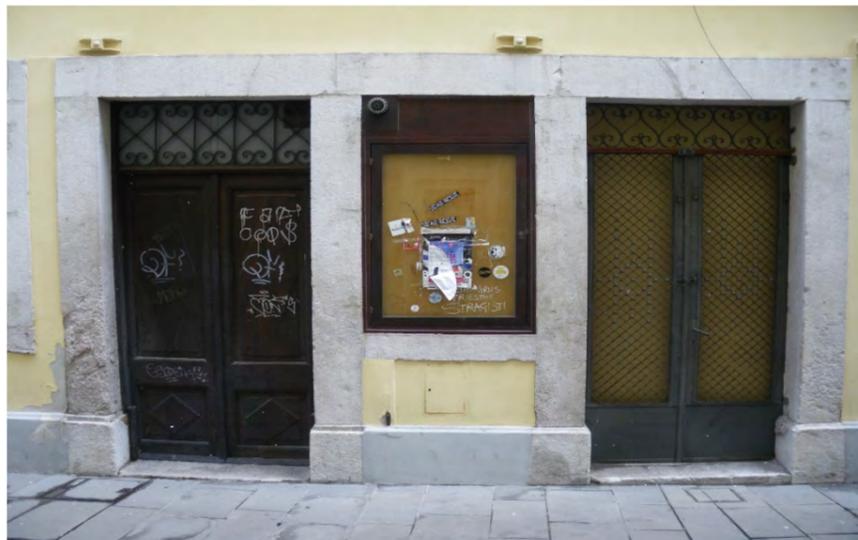
Cornice rettilinea in pietra che riquadra tre aperture affiancate con stipiti centrali comuni ed architrave continuo realizzato con tre elementi lapidei. I piedritti hanno gli elementi di base sporgenti raccordati alla zoccolatura.  
Il portoncino è in legno verniciato a due ante con specchiature decorate a rombo e sopra luce rettangolare protetto da inferriata (via delle Beccherie 8 - 2019)

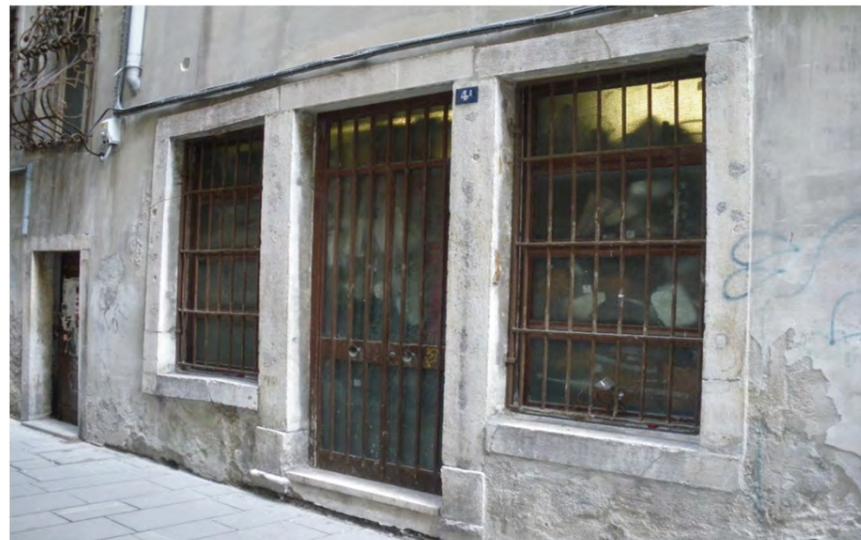
Cornice rettilinea in pietra che riquadra tre aperture affiancate, con stipiti centrali comuni ed architrave continuo realizzato con tre elementi lapidei. I piedritti centrali, che definiscono il vano d'accesso, hanno gli elementi di base sporgenti con modanatura nella parte inferiore (via delle Beccherie 4 - 2019)

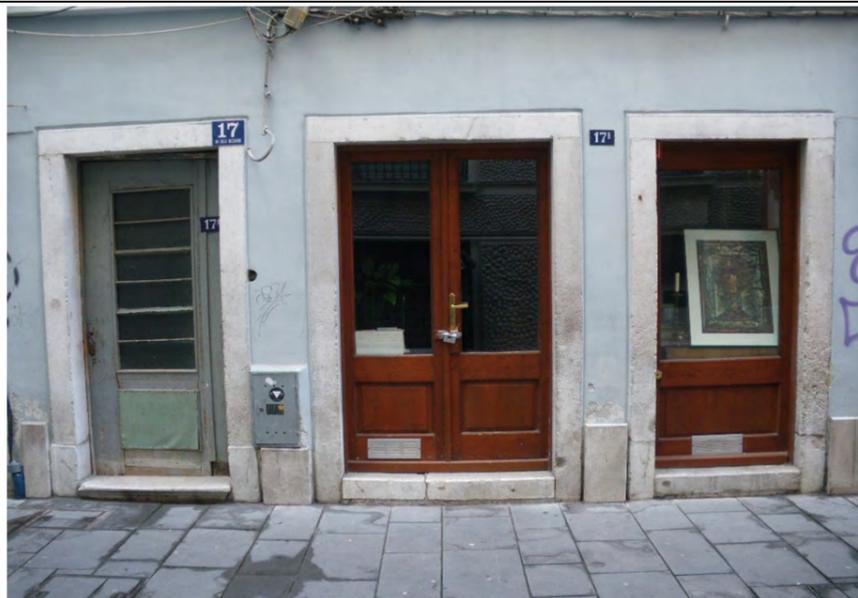
Cornici di tre aperture adiacenti semplicemente lavorate in pietra, con elementi di base sporgenti per l'apertura a sinistra (via delle Beccherie 17 - 2019)

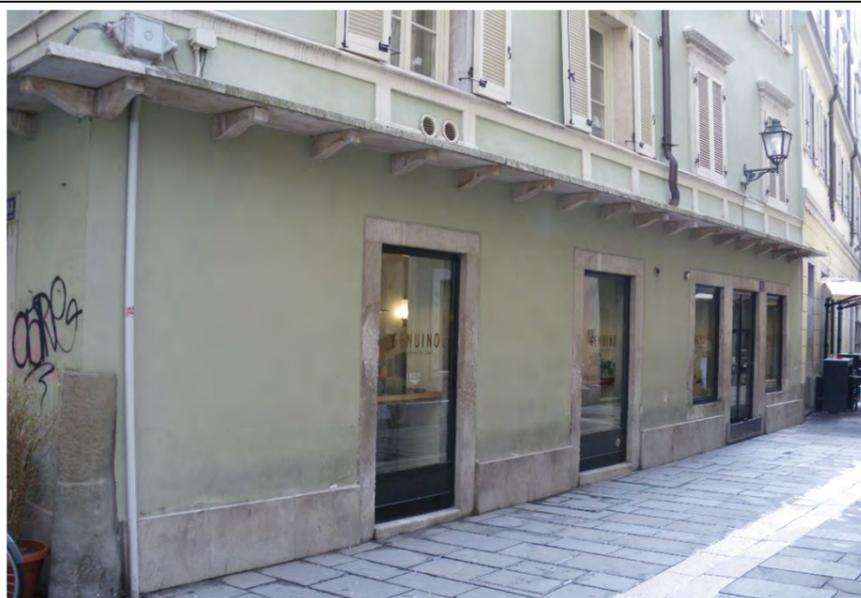
Cornice rettilinea in pietra. La zoccolatura si interrompe in corrispondenza degli stipiti (via del Ponte 2 - 2019)

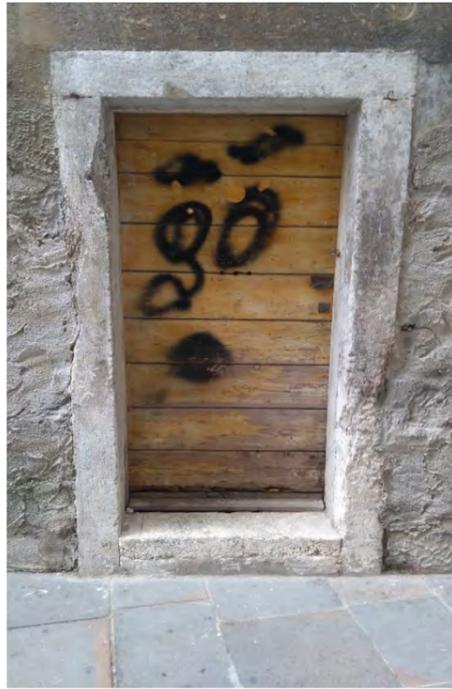
Cornice architravata in pietra a piani lisci. Il portoncino ad anta singola in legno verniciato è costituito da tavole disposte in orizzontale con lieve scanalatura (via della Pescheria 9 - 2019)

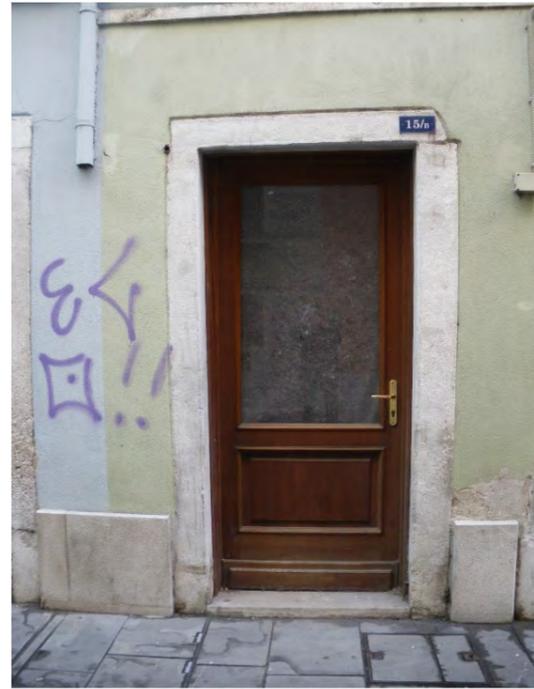
Cornici architravate ad elementi in pietra rettilinei. (via delle Beccherie 15b - 2019)

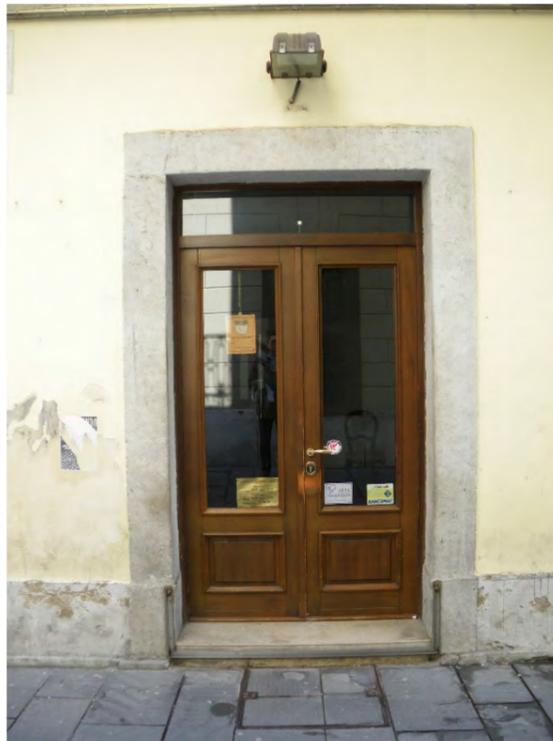
Cornice architravata a piani lisci in pietra con la base dei piedritti sporgente e raccordata alla zoccolatura (via delle Beccherie 11 - 2019)

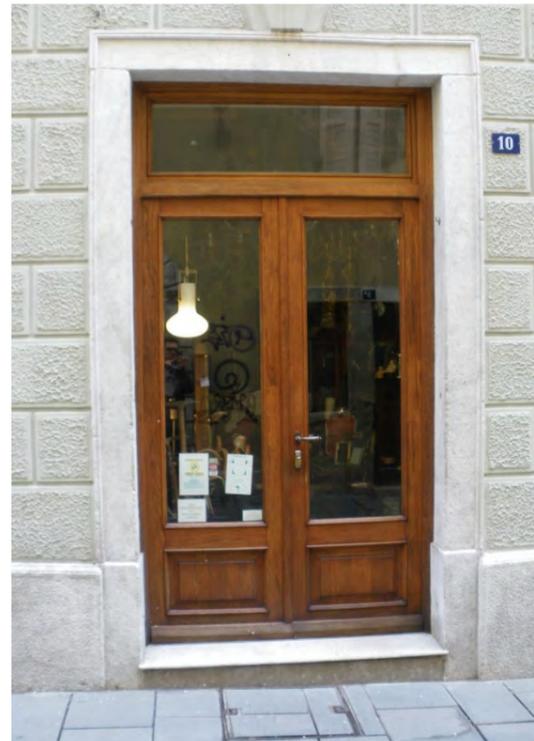
Cornice architravata in pietra modanata con la base dei piedritti sporgente e raccordata alla zoccolatura (via delle Beccherie 10 - 2019)

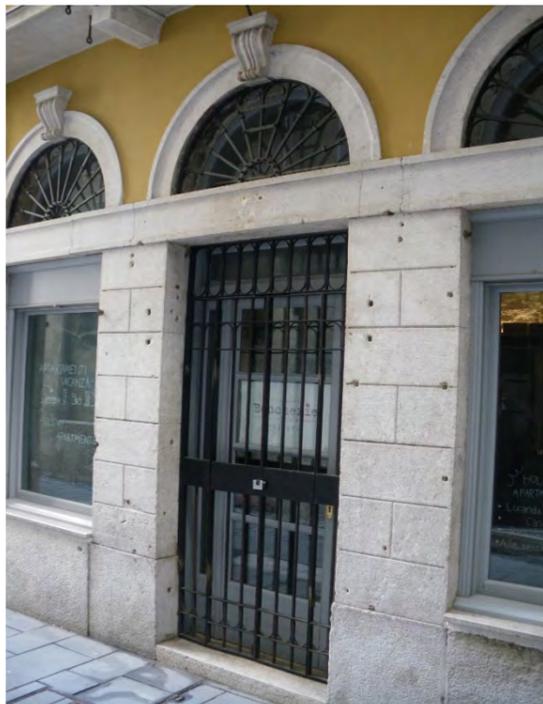
Apertura architravata con sopra-  
luce semicircolare protetto da  
rosta in ferro. Gli stipiti lavora-  
ti a bugne lisce in continuità con  
il basamento sono in intonaco,  
mentre l'architrave e la cornice  
dell'arco con lievi modanature  
sono realizzate in pietra.  
Il portoncino in legno verniciato  
è a tre ante vetrate di cui le  
due laterali di minori dimensioni  
sono fisse (via delle Beccherie 5  
- 2019)

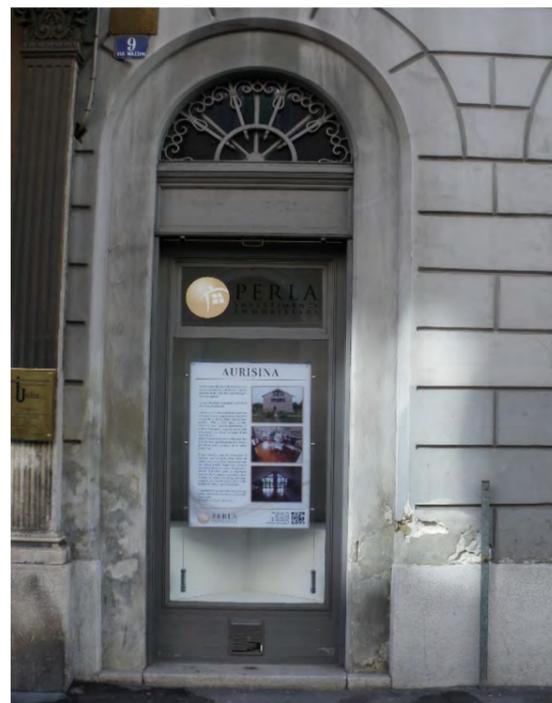
Apertura ad arco inserita in un  
basamento in intonaco a bugne  
lisce. La cornice del vano è in  
intonaco liscio posta in posizione  
arretrata rispetto al rivestimen-  
to del basamento. In corrispon-  
denza della parte superiore il  
bugnato sottolinea il motivo ad  
arco (via Mazzini 9 - 2019)

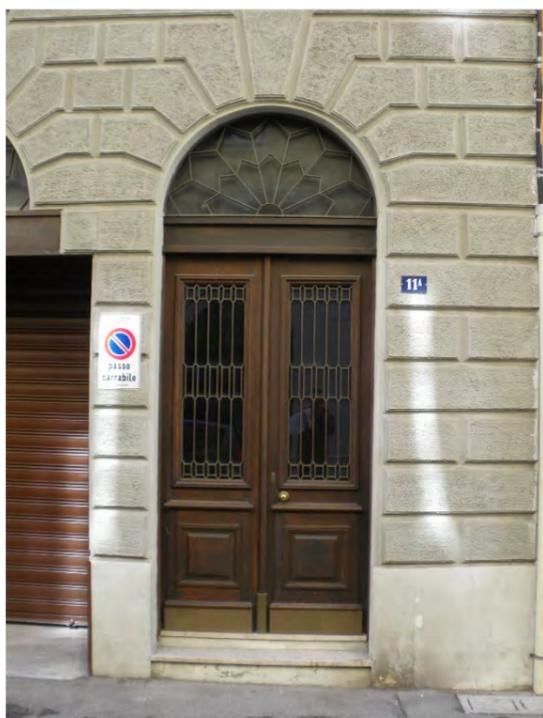
Vano d'accesso ad arco inserito in  
un basamento in intonaco listato  
trattato a bugne rustiche con orna-  
mento di spessore ridotto. Si noti  
che la parte disposta sul vano  
semicircolare presenta bugne sa-  
gomate a conci con giunti conver-  
genti e raccordati alle bugne  
orizzontali (via Torrebianca 11 -  
2019)

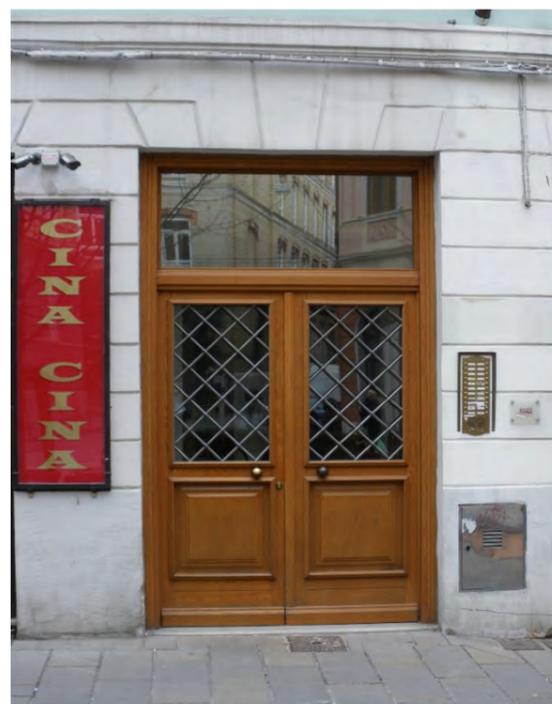
Apertura architravata inserita nel-  
l'intonaco listato liscio del basa-  
mento. In corrispondenza della  
piattabanda l'intonaco è sagomato  
a conci con giunti convergenti e  
elementi laterali caudati (viale XX  
Settembre 33 - 2019)

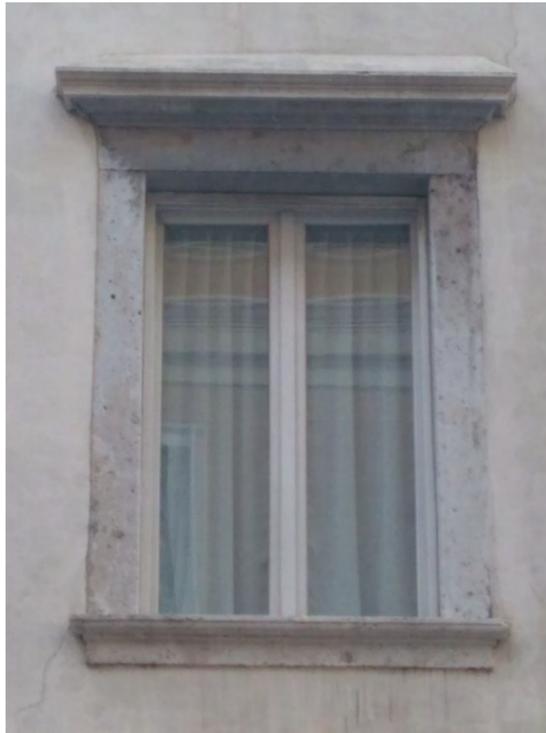
Cornice rettilinea a piani lisci in pietra naturale con cimasa e davanzale modanati. La cimasa poggia direttamente sull'architrave della cornice (via Mazzini 3 - 2019)

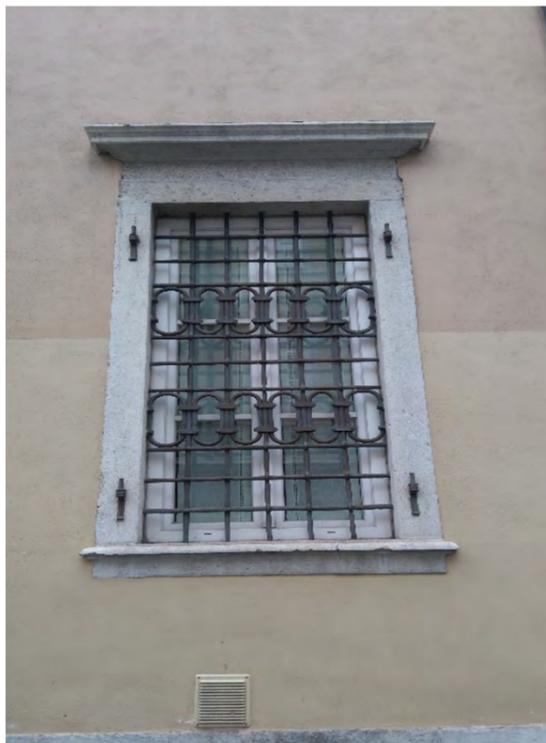
Cornice rettilinea in pietra naturale lavorata a martellina. La cimasa è separata dall'architrave da una fascia lavorata al rustico. Il lato inferiore del vano è delimitato da un davanzale in pietra naturale (via di Cavana 16 - 2019)

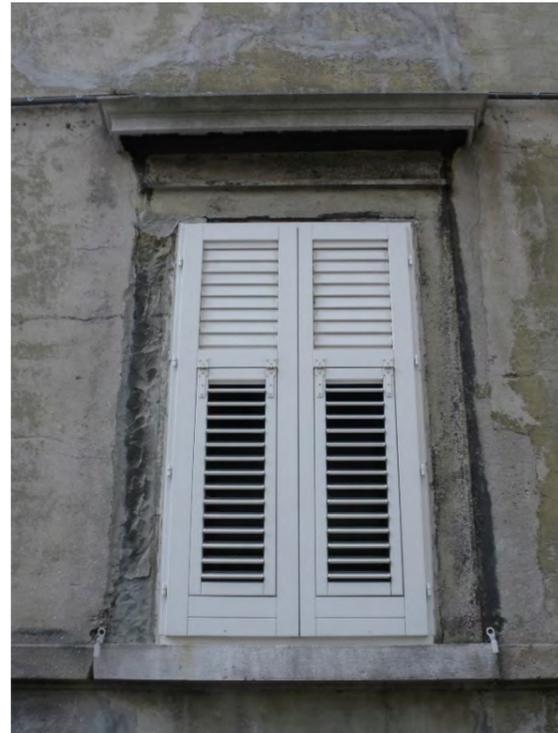
Cornice rettilinea in intonaco in risalto; La cimasa modanata è separata dalla cornice da una fascia in intonaco lavorata con nastrino inferiore in risalto. Il davanzale in pietra sporge lateralmente dal filo esterno della cornice (via dell'Università 13 / via Belpoggio - 2019)

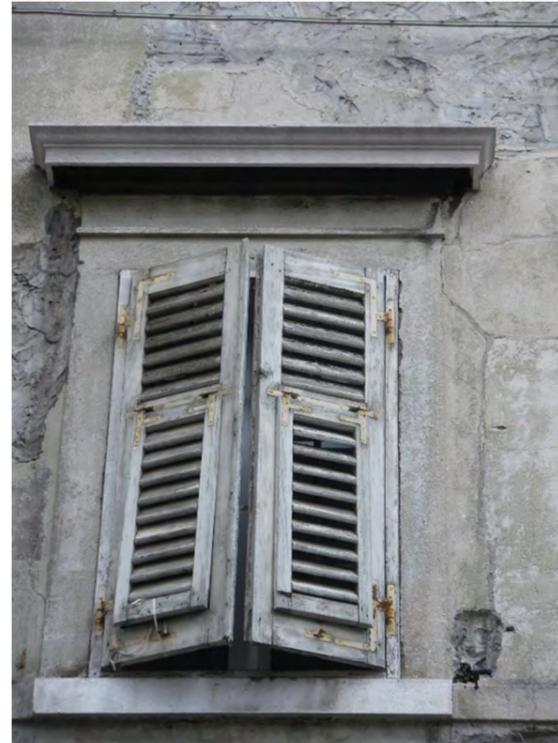
Cornice rettilinea in pietra naturale a riquadrante tre lati della finestra. Il quarto lato è delimitato dal davanzale il più delle volte realizzato in pietra.

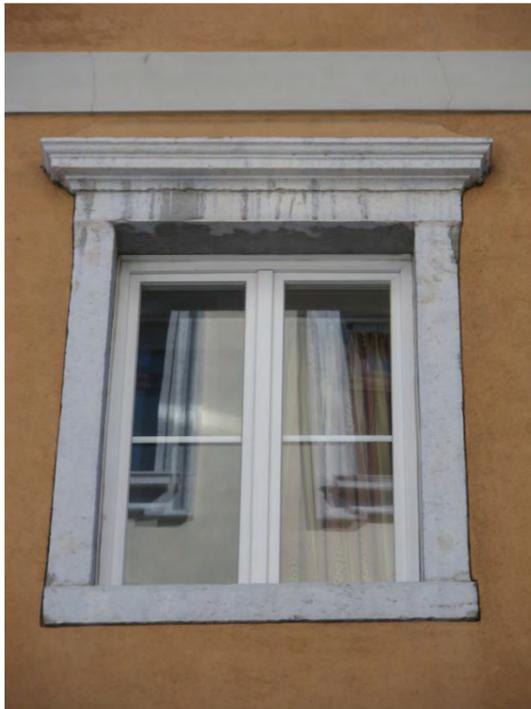
Cornice rettilinea a piani lisci in pietra naturale con cimasa in pietra modanata posta sull'architrave della cornice (via Trento 5 - 2019)

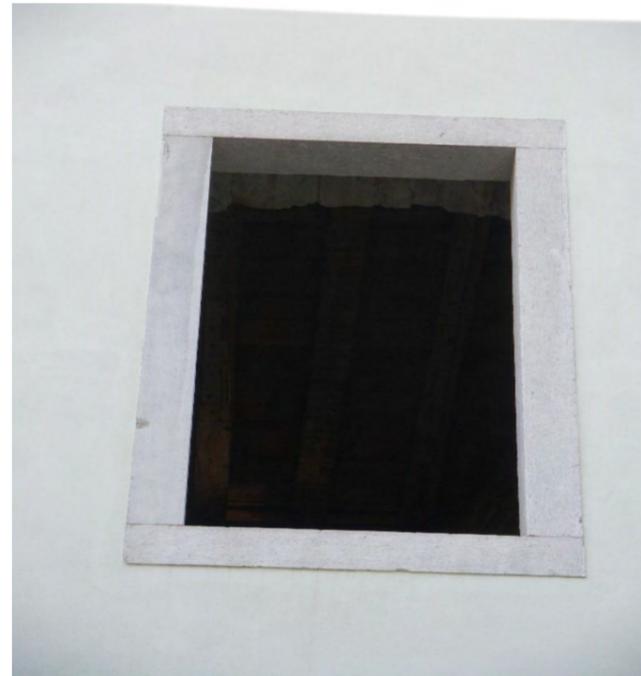
Cornice costituita da quattro elementi di pietra naturale a piani lisci (via dell'Università 15 - 2019)

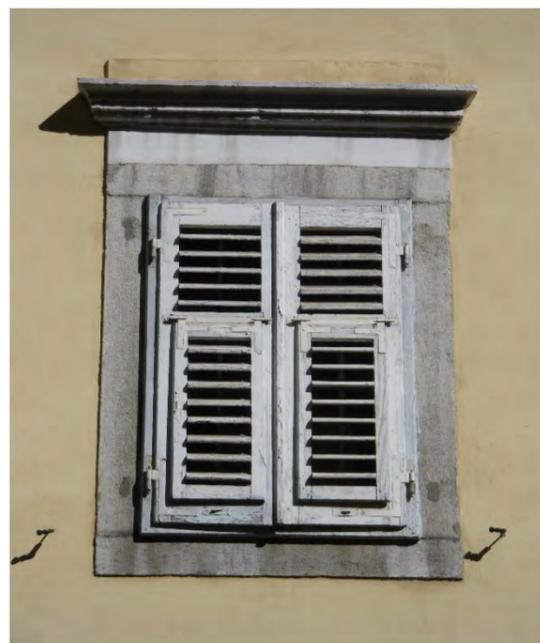
Cornice rettilinea in pietra naturale lavorata a martellina con nastrino liscio perimetrale. La cimasa modanata è raccordata alla cornice da una fascia d'intonaco compresa tra due listelli orizzontali (via Machiavelli 14 - 2019)

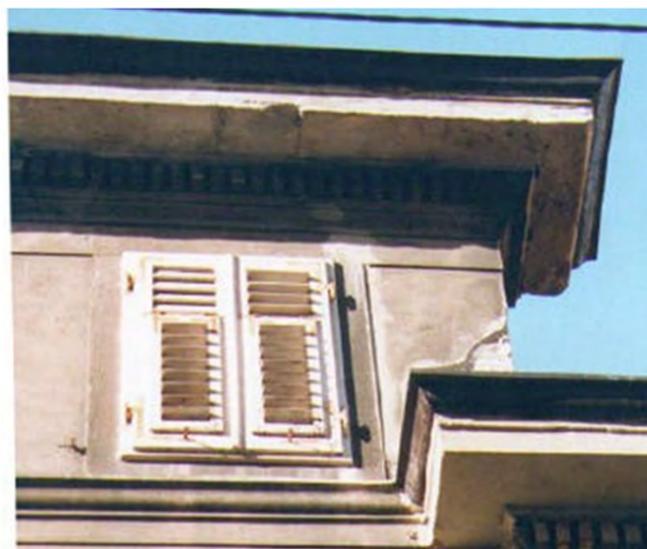
Cornice costituita da quattro elementi di pietra naturale a piani lisci. Si noti che l'architrave è inserita nella fascia sottocornice del coronamento (2001)

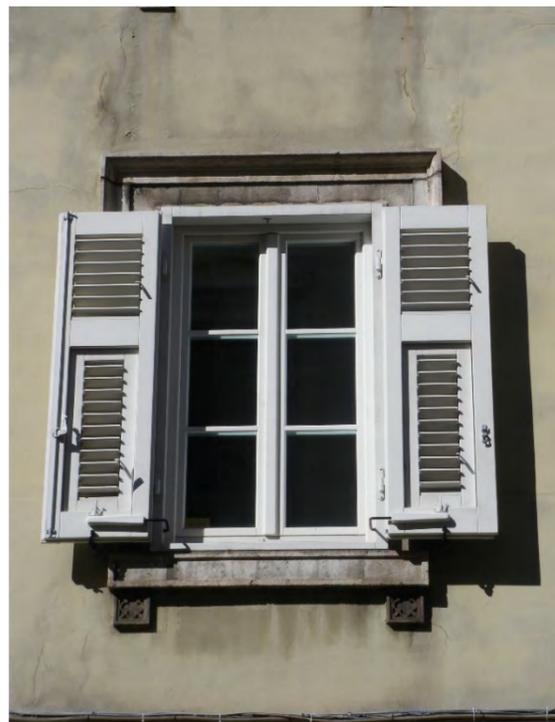
Cornice modanata rettilinea con davanzale riquadrato su mensole quadrate decorate con fregio centrale (via Roma 22 - 2019)

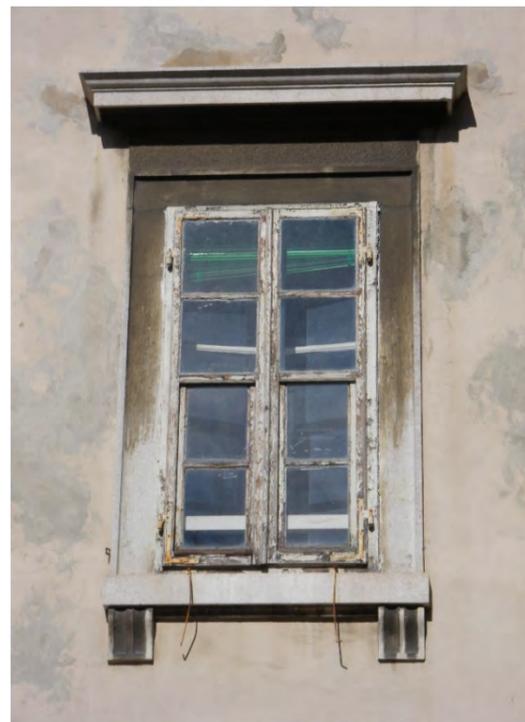
Cornice in pietra modanata con cimasa rettilinea raccordata alla cornice con una fascia lavorata al rustico. Il davanzale lapideo modanato poggia su mensole a voluta con decoro centrale (via dell'Università 1 - 2019)

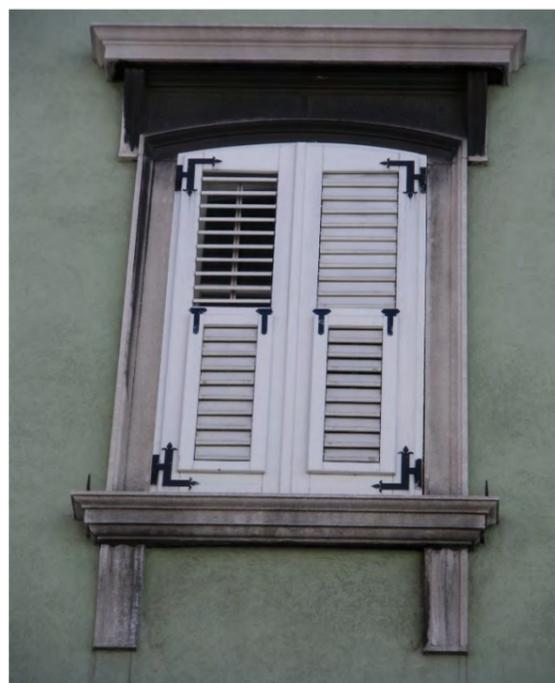
Cornice ad arco ribassato modanata con elemento di raccordo alla cimasa trattato al rustico. La cimasa ed il davanzale modanati poggiano su mensole a voluta (via Valdirivo 11 - 2019)

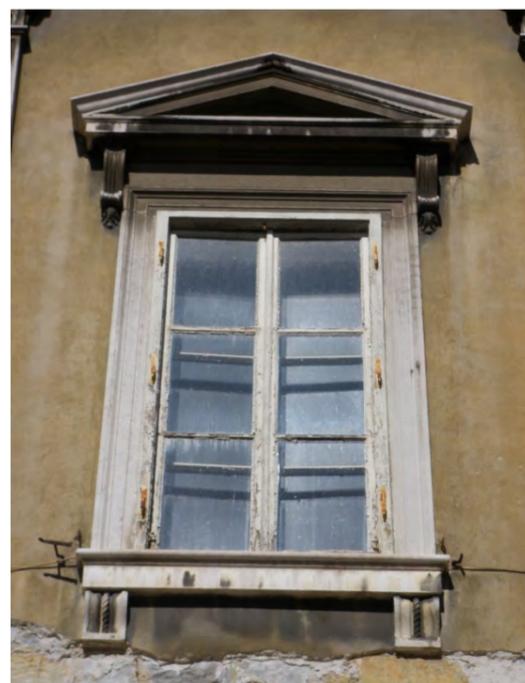
Cornice in pietra modanata con cimasa a timpano triangolare su mensole a voluta. Il davanzale lapideo modanato poggia su mensole a voluta con decoro centrale (via dell'Università 7 - 2019)

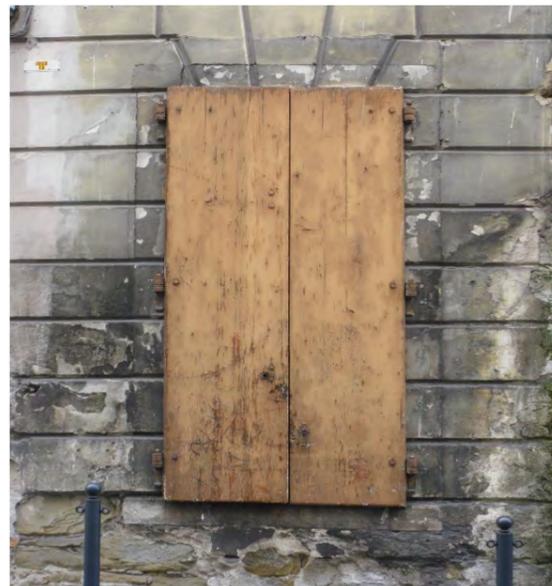
Cornice rettilinea in pietra con gli stipiti scanalati in corrispondenza dei giunti del paramento listato. La cornice è intonacata e tinteggiata in continuità con il paramento (Venezian 25 - 2019)

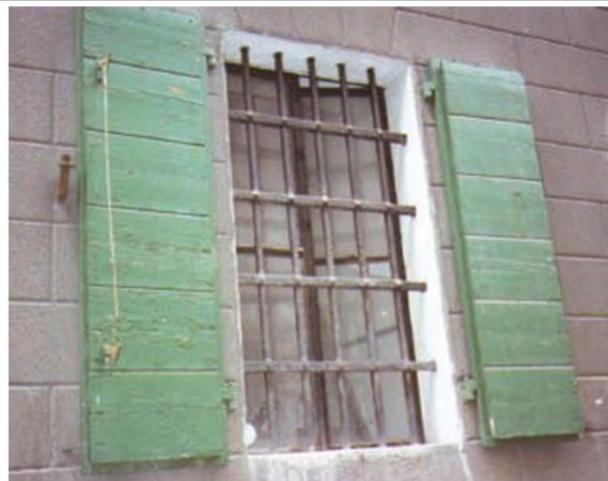
Cornice rettilinea in pietra intonacata e tinteggiata in continuità con il paramento bugnato. Gli elementi in pietra presentano scanalature in corrispondenza dei giunti delle bugne che risultano sagomate all'architrave (2001)

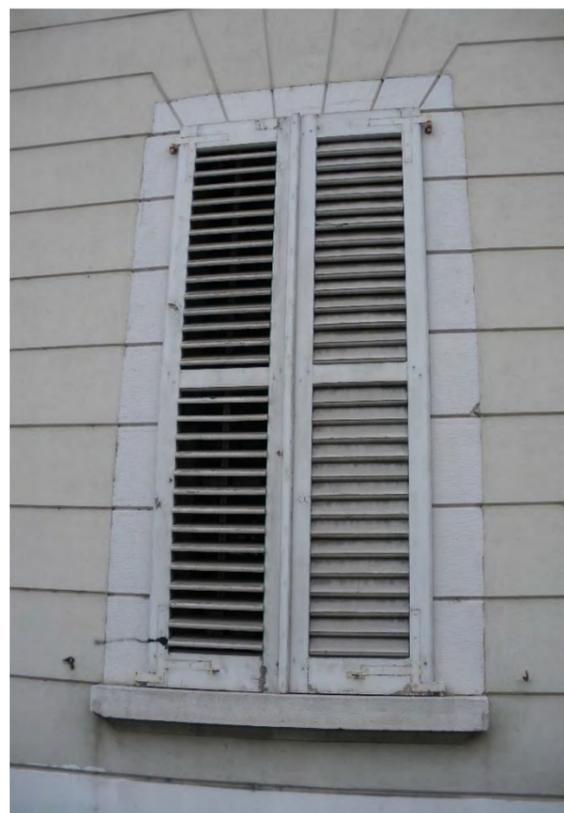
Cornice rettilinea in pietra che riquadra il vano su tre lati, inserita nel rivestimento in intonaco a bugne lisce del paramento. Gli elementi in pietra presentano scanalature in corrispondenza dei giunti tra le bugne. Nella parte superiore le bugne sono sagomate a giunti concentrici con concio in chiave ed elementi laterali caudati. L'elemento che delimita il lato inferiore è un davanzale a piani lisci (largo Papa Giovanni XXIII 6 - 2019)

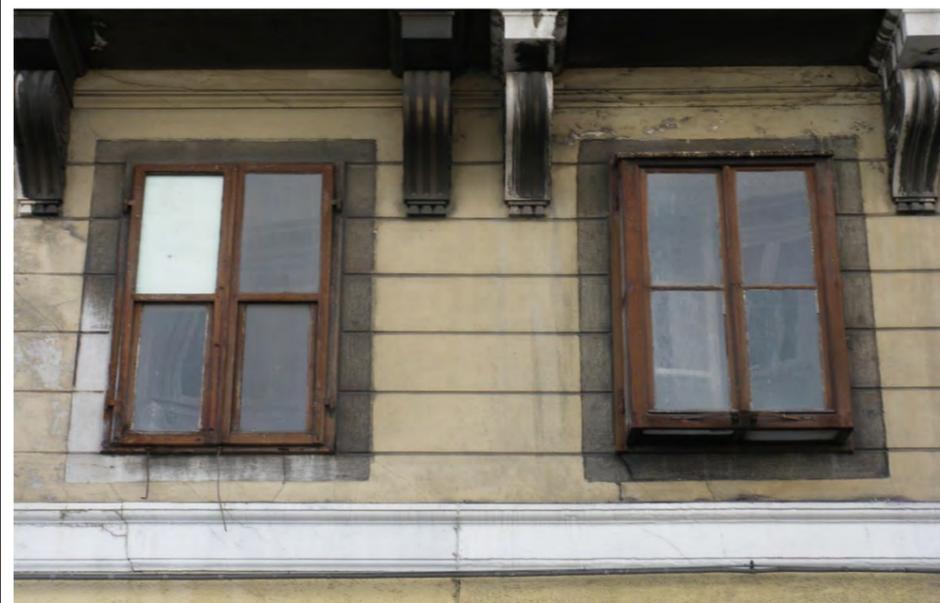
Cornice rettilinea in pietra che riquadra il vano sui quattro lati. La cornice è inserita senza soluzioni di continuità nel rivestimento listato del paramento. Gli stipiti, infatti, presentano le scanalature in corrispondenza dei giunti delle fasce orizzontali. Nella foto si riscontra che la pietra è stata erroneamente messa in vista interrompendo la continuità del trattamento listato (via Mazzini 11 - 2019)

L'intervento di manutenzione dovrà privilegiare la conservazione e l'eventuale integrazione dei materiali e dei trattamenti superficiali originari esistenti. Le cornici in pietra non vanno lasciate in vista, in quanto richiedono un trattamento analogo al paramento intonacato senza soluzioni di continuità.

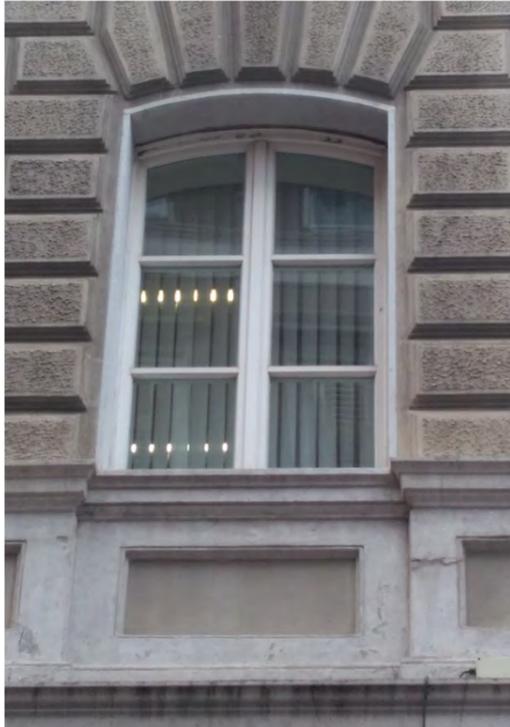
Apertura delimitata da cornice ad arco ribassato in intonaco liscio. In corrispondenza dell'arco il bugnato presenta i giunti in chiave. Il lato inferiore del vano è delimitato dalla cornice marcapiano che funge anche da davanzale. Il pannello sottofinestra è riquadrato con elemento centrale lavorato ad intonaco liscio (via San Nicolò 9 - 2019)

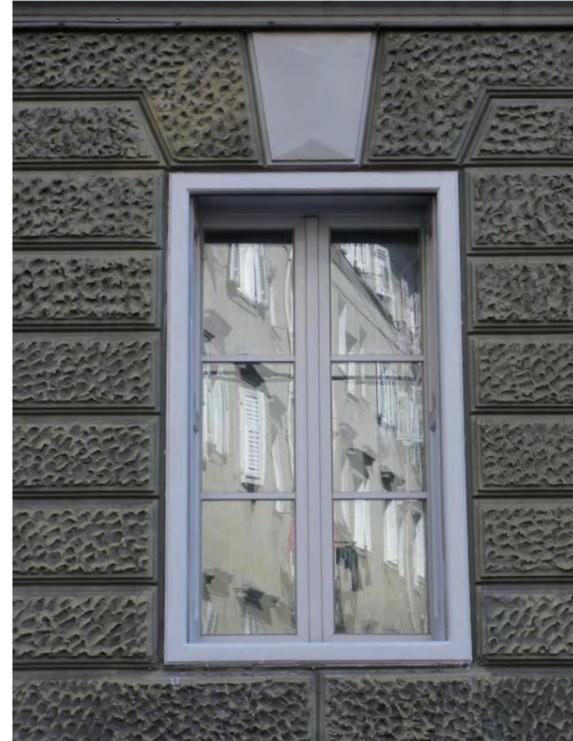
Apertura delimitata dalle bugne rustiche del basamento realizzate in intonaco. Il bugnato ripiega in corrispondenza dell'architrave con chiave di volta a diamante in risalto (e differenziata dalle bugne rustiche anche dal trattamento cromatico). Internamente l'apertura è rifinita da una semplice cornice in legno (via dell'Università 12 - 2019)

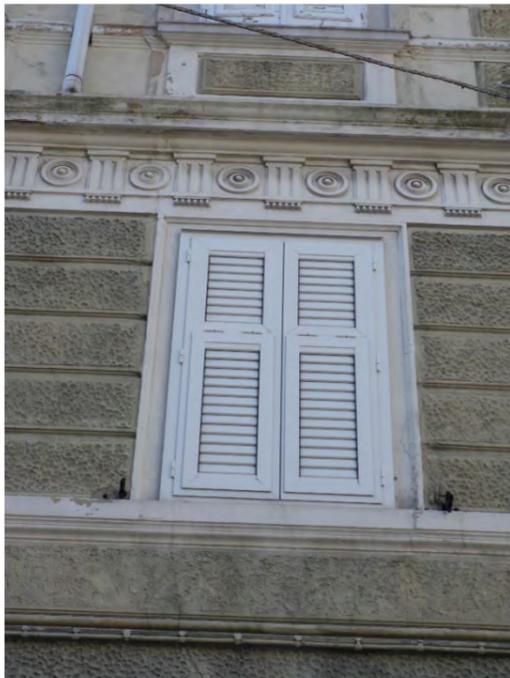
Cornice rettilinea a piani lisci con listello perimetrale esterno sagomato. Il lato inferiore del vano è delimitato dalla cornice marcapiano modanata che funge anche da davanzale. Il bugnato rustico del paramento si interrompe in corrispondenza degli stipiti della cornice (via dell'Università 10 - 2019)

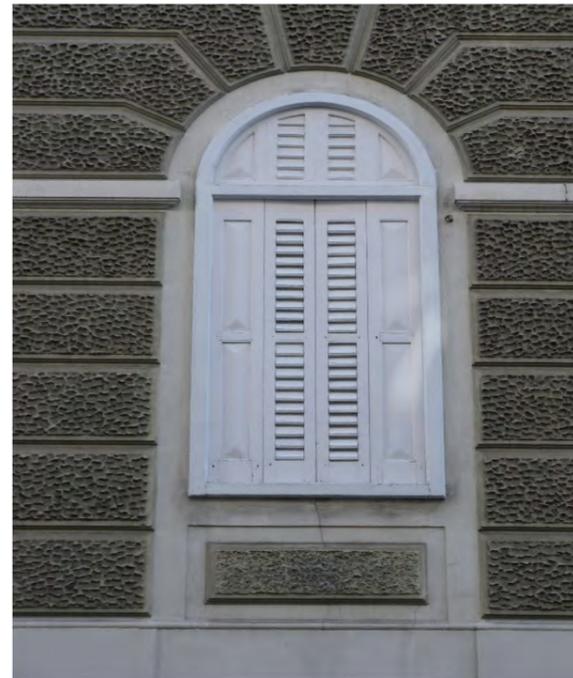
Cornice semicircolare in intonaco liscio con pannello sottofinestra. Il piano della cornice è sottoposto al filo del paramento bugnato. Il pannello sottofinestra è riquadrato con elemento centrale lavorato a bugna rustica (via dell'Università 10 - 2019)

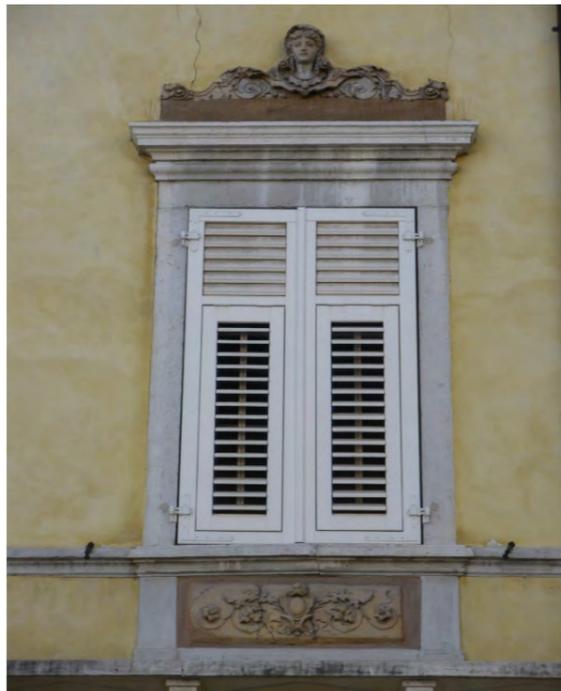
Cornice rettilinea a piani lisci in pietra con cimasa modanata e decorata. Il lato inferiore dell'apertura è delimitato da un davanzale modanato con pannello sottofinestra riquadrato e decorato in rilievo (piazza Cavana 5 - 2019)

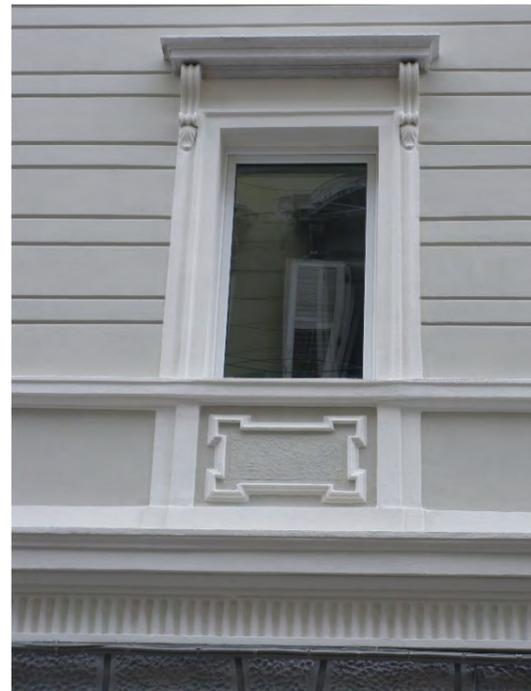
Cornice rettilinea modanata con cimasa e pannello sottofinestra. La cimasa su volute è raccordata alla cornice da una fascia trattata al rustico. Il pannello sottofinestra con decoro geometrico centrale (rifinito al rustico ad imitazione della pietra) è inserito nella fascia marcapiano (via San Francesco d'Assisi 15 - 2019)

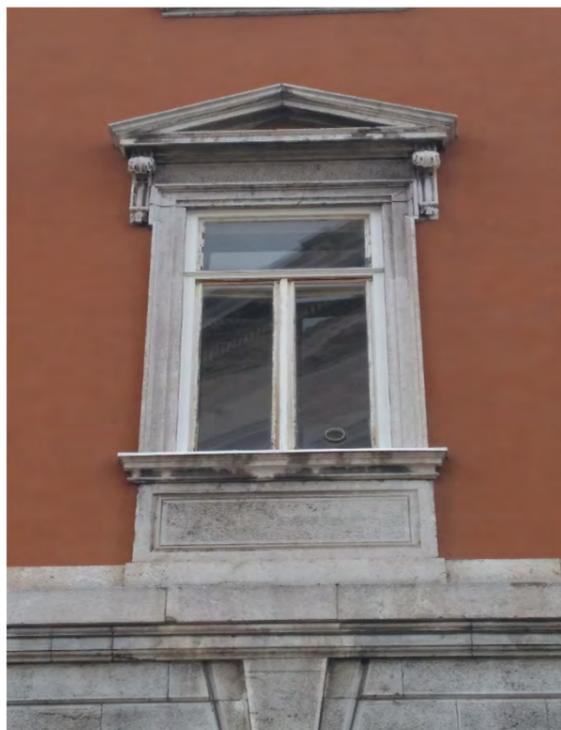
Cornice lapidea modanata con architrave sagomata a spalla. La cimasa a timpano triangolare, poggia su mensole a volute decorate con foglie d'acanto e raccordata alla cornice da una fascia superiore bocciardata. Il davanzale, anch'esso modanato, sporge lateralmente rispetto alla cornice del vano. Il pannello sottofinestra, è decorato con riquadro centrale bocciardato (via Torino 34 - 2019)

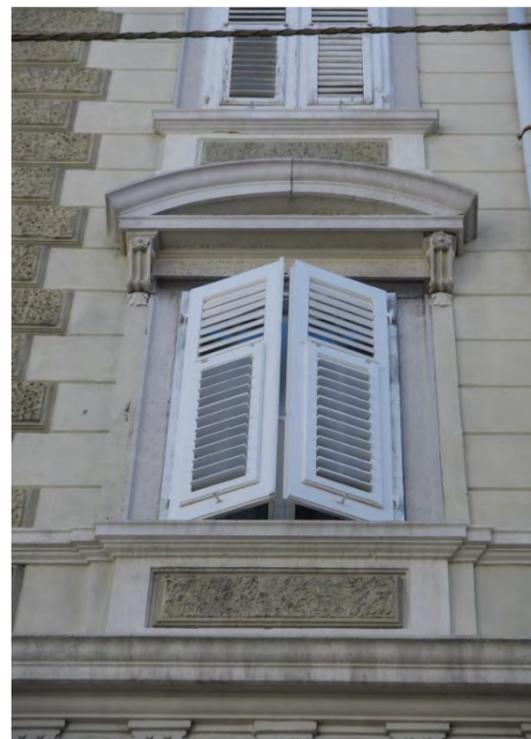
La cornice, in pietra lavorata a martellina con listello perimetrale esterno in rilievo, è separata dalla cimasa da una fascia con superficie bocciardata. La cimasa è a timpano semicircolare su mensole a volute. Il davanzale modanato ed il pannello sottofinestra, con riquadro centrale trattato al rustico, sono inseriti nella fascia marcapiano (via dell'Università 12 - 2019)

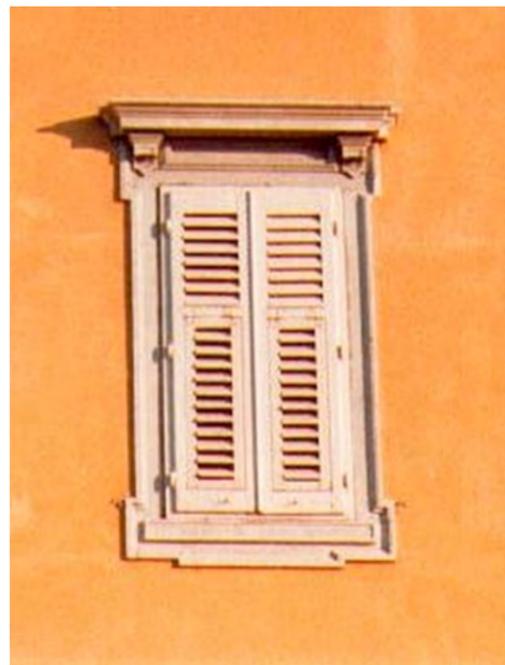
Cornice rettangolare modanata ad angoli di spalla con listello perimetrale e riquadrature in rilievo. La cimasa rettilinea modanata poggia su mensole sagomate (2001)

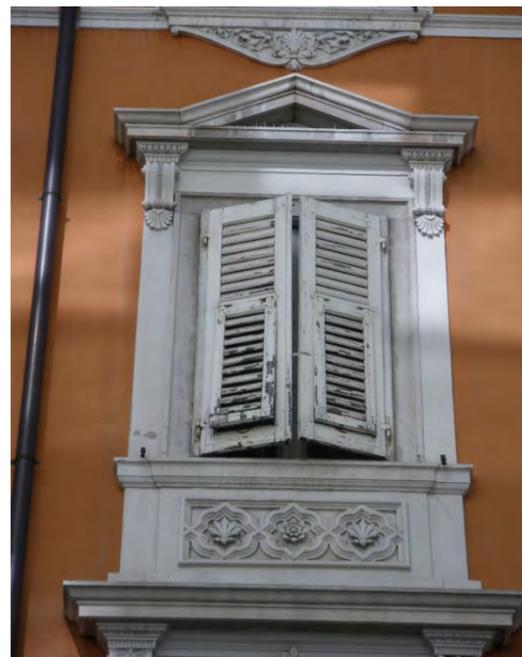
Cornice rettangolare piana inserita in edicola con cimasa a timpano triangolare, davanzale e pannello sottofinestra. La cornice in pietra naturale, riquadra il vano su tre lati ed è delimitata da due fasce verticali in intonaco a piani lisci sulle quali si innestano le mensole a voluta sormontate dalla cimasa. Le fasce verticali poggiano sul davanzale modanato con pannello sottofinestra caratterizzato da un riquadro centrale decorato in rilievo (via Torrebianca 25 - 2019)

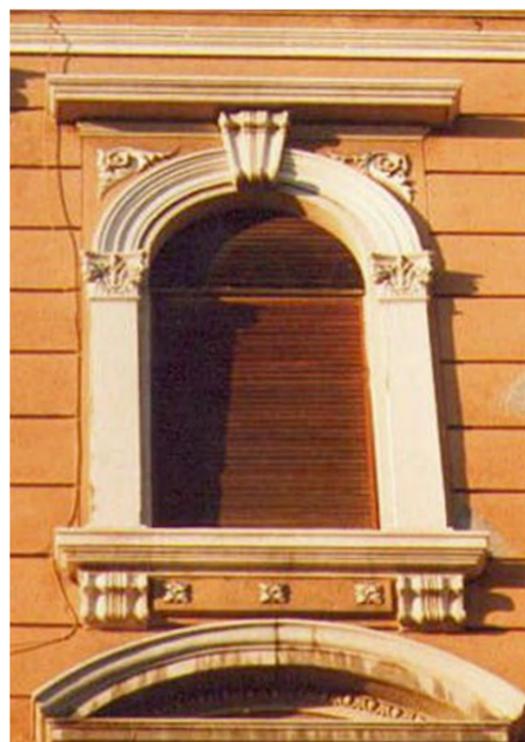
Cornice semicircolare in intonaco tinteggiato con cimasa rettilinea. Gli stipiti della cornice sono costituiti da due lesene con capitelli compositi. L'arco è modanato con chiave a voluta in risalto. La lesena modanata è raccordata all'arco con pennacchi decorati da un fregio centrale. Il davanzale modanato, aggettante e sporgente lateralmente rispetto alla cornice, poggia su mensole a voluta raccordate da una fascia centrale in rilievo con fregi (2001)

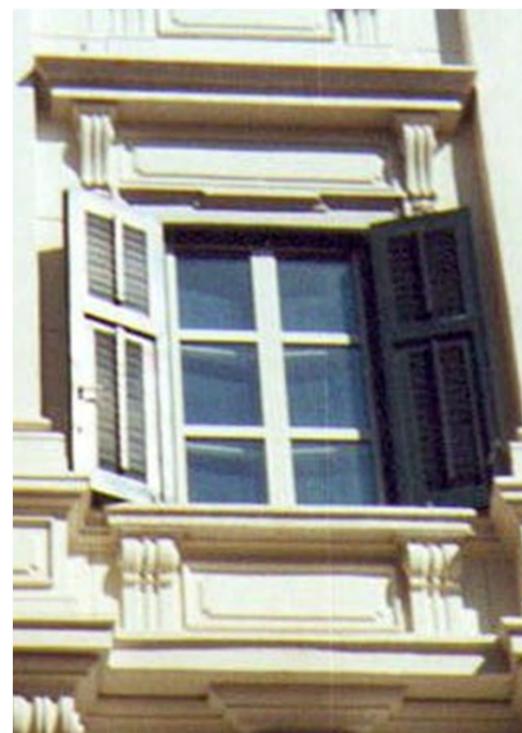
Cornice rettilinea in pietra naturale sagomata con nastrino perimetrale esterno in risalto, cimasa e pannello sottofinestra. La cornice è delimitata lateralmente da fasce in intonaco a piani lisci sulle quali si innestano le mensole a voluta della cimasa. Il pannello, compreso tra la cimasa e la cornice è decorato a riquadri come il pannello sottofinestra. Quest'ultimo è delimitato lateralmente dalle mensole a voluta che sorreggono il davanzale e inferiormente dalla cornice marcapiano. Le parti in intonaco sono tinteggiate ad imitazione della pietra (2001)

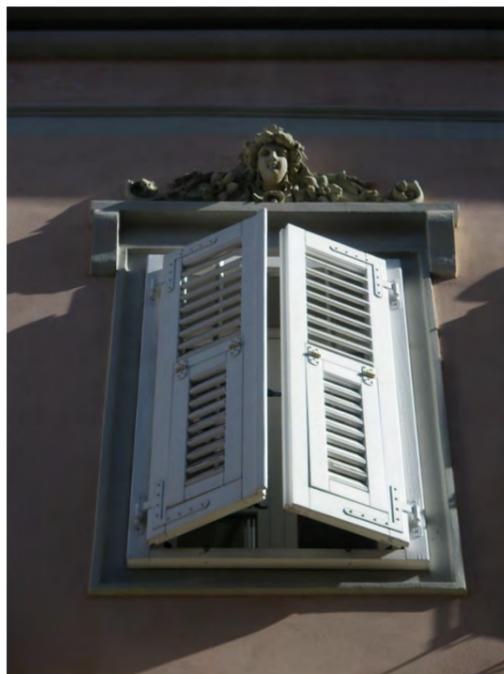
Cornice in pietra a piani lisci con listello perimetrale in risalto.  
La cimasa è realizzata in cotto rivestito in intonaco con finitura ad imitazione della pietra (località Citta anagrafico 963, piazzetta Trauner - 2019)
