## PIANO PARTICOLAREGGIATO DEL CENTRO STORICO

Piano Colore

## ANALISI DEL PIANO COLORE

LINEE GUIDA PER LA MANUTENZIONE DELLE FACCIATE DEL CENTRO STORICO

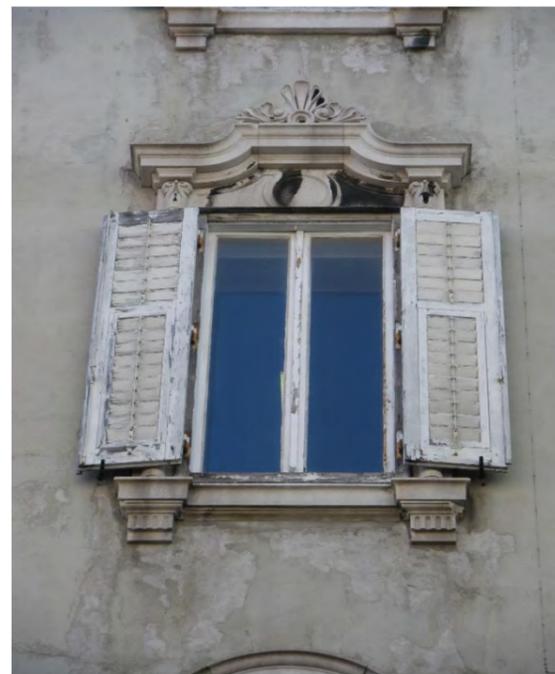
Cornice con stipiti rettilinei e davanzale modanato con mensole sporgenti laterali.  
La cimasa mistilinea modanata poggia su mensole decorate ed è sormontata da un fregio centrale.  
L'elemento di raccordo tra la cornice e la cimasa, presenta una decoro centrale circolare (via Mazzini 9 - 2019)

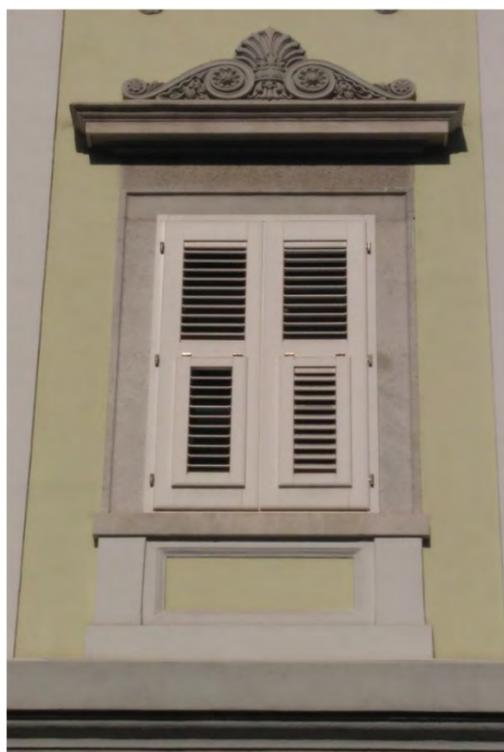
Cornice in pietra a piani lisci con listello perimetrale esterno in risalto. Il davanzale è costituito da un parallelepipedo in pietra a piani lisci.  
Il pannello sottofinestra presenta un riquadro centrale rientrante rivestito in intonaco con finitura ad imitazione della pietra. La cimasa rettilinea è modanata e sormontata da un fregio in stucco. L'elemento di raccordo alla cornice è costituito da una fascia con finitura al rustico (via dell'università 3 - 2019)

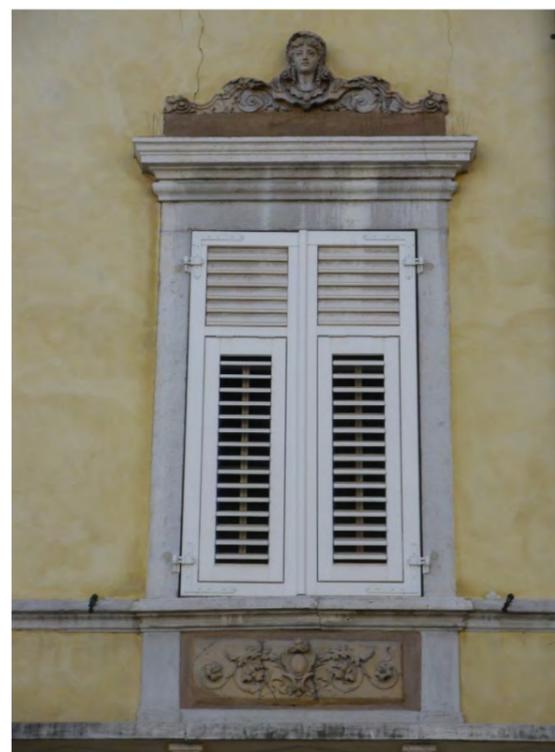
Cornice rettilinea in pietra a piani lisci con cimasa modanata sormontata da un fregio. La cimasa è raccordata alla cornice da un elemento rettangolare con trattamento superficiale rustico.  
Il pannello sottofinestra è decorato con un bassorilievo centrale e inserito nella fascia marcapiano (piazza Cavana 5 - 2019)

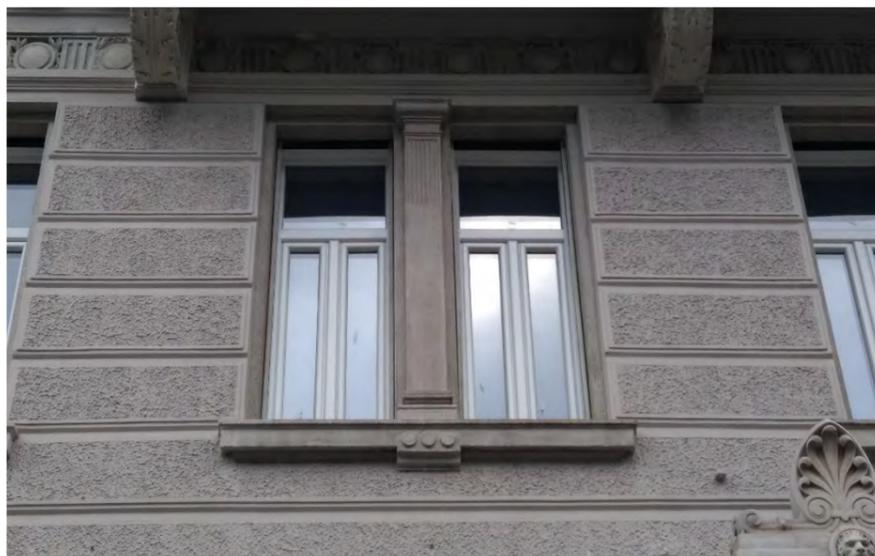
Cornice monocromatica di un'apertura bipartita con pilastro dorico centrale. La cornice a piani lisci, sottoposta rispetto al piano del bugnato rustico del paramento e del pilastro, riquadra ciascun foro su tre lati. La parte inferiore dell'apertura è delimitata da un davanzale rettilineo a piani lisci con gocciolatoio e con elemento decorato in lieve aggetto in corrispondenza del pilastro centrale (via Battisti 18 - 2019)

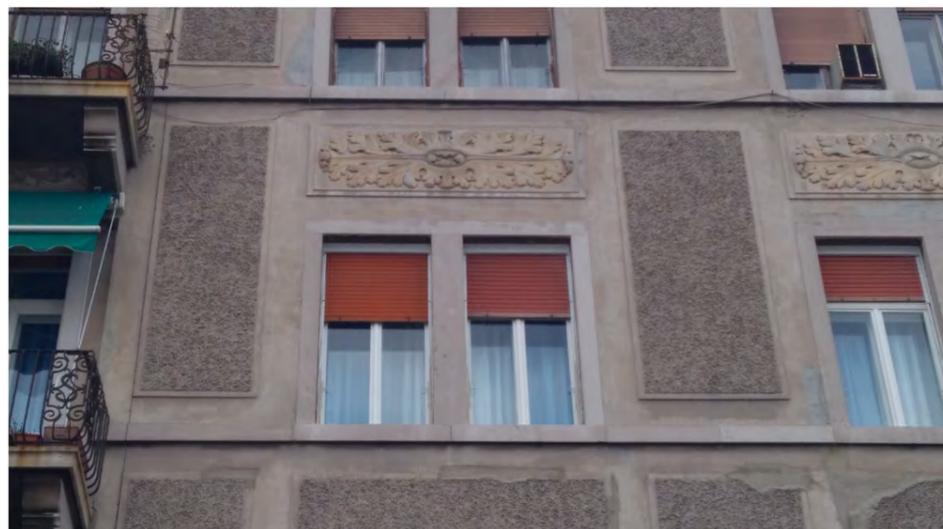
Cornice a piani lisci che riquadra un'apertura bipartita da un pilastro centrale. La cornice leggermente aggettante si inserisce nel disegno a riquadri della facciata con trattamenti superficiale ad imitazione della pietra. Il davanzale, anch'esso a piani lisci e lievemente aggettante, si innesta nella fascia marcapiano (marcadavanzale). Superiormente la cornice è sormontata da un pannello decorato a motivi floreali in rilievo (riva Grumula 4 - 2019)

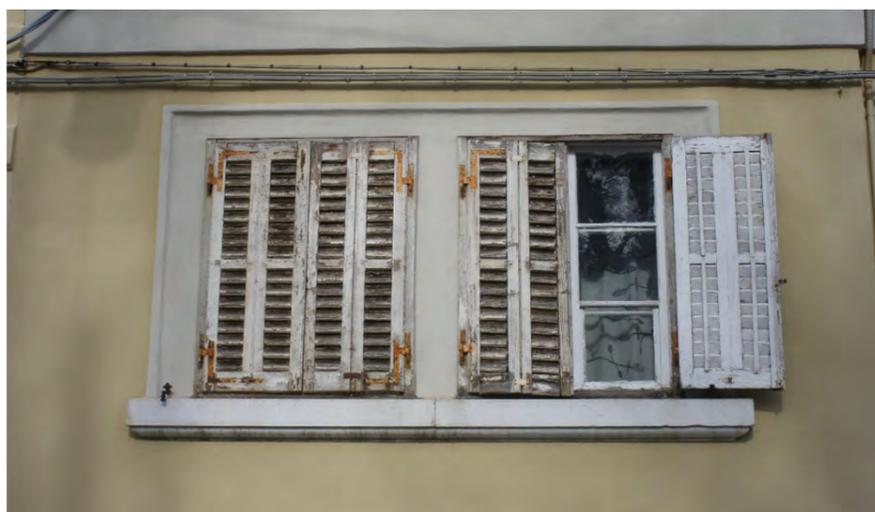
Cornice in intonaco che delimita due fori separati da una colonnina in malta in continuità con la cornice. La cornice è con nastrino perimetrale esterno in risalto. Il lato inferiore è delimitato da un davanzale in pietra modanato che sporge lateralmente dal filo esterno della cornice (via Belpoggio 11 - 2019)

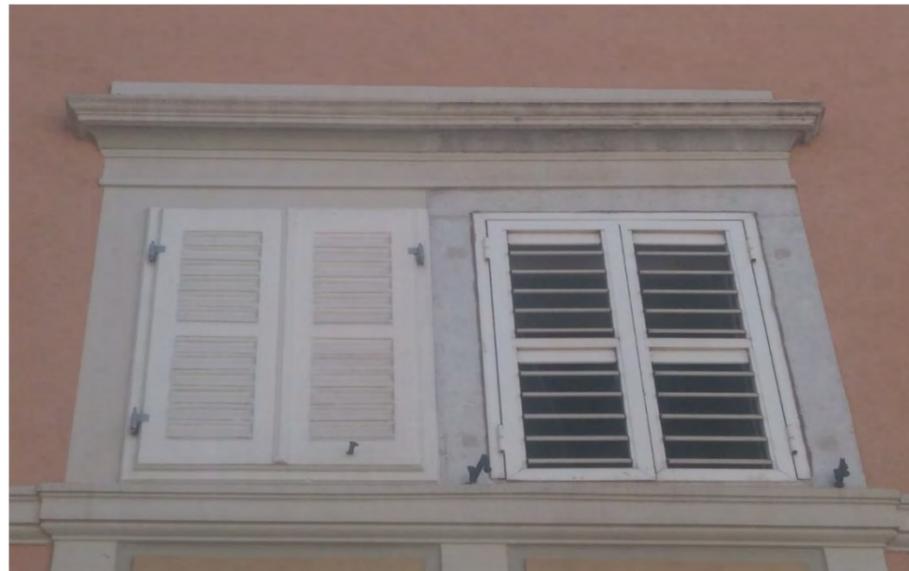
Persiana in malta affiancata da corrispondente in alluminio. Si noti la tinteggiatura in colore bianco e l'imitazione degli elementi in ferro (cardini e ferma-anta); anche parte della cornice e della cimasa modanata è in malta ad imitazione della pietra. (via San Michele 13 / facciata lungo la via della Cereria - 2019)

L'intervento di manutenzione prevederà la conservazione ed il mantenimento dell'esistente. Generalmente vanno rifiniti con la medesima coloritura dei serramenti dell'edificio.

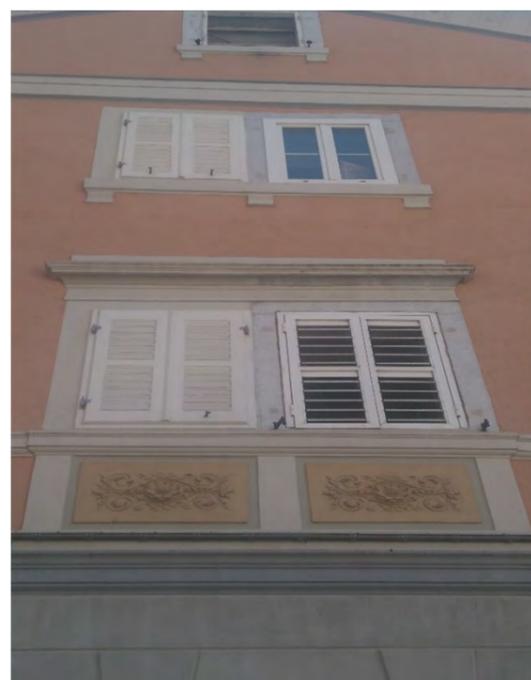
Particolare della coppia di persiane in malta. Al secondo piano l'assenza della persiana squilibra la lettura complessiva degli elementi decorativi (via San Michele 13 / facciata lungo la via della Cereria - 2019)

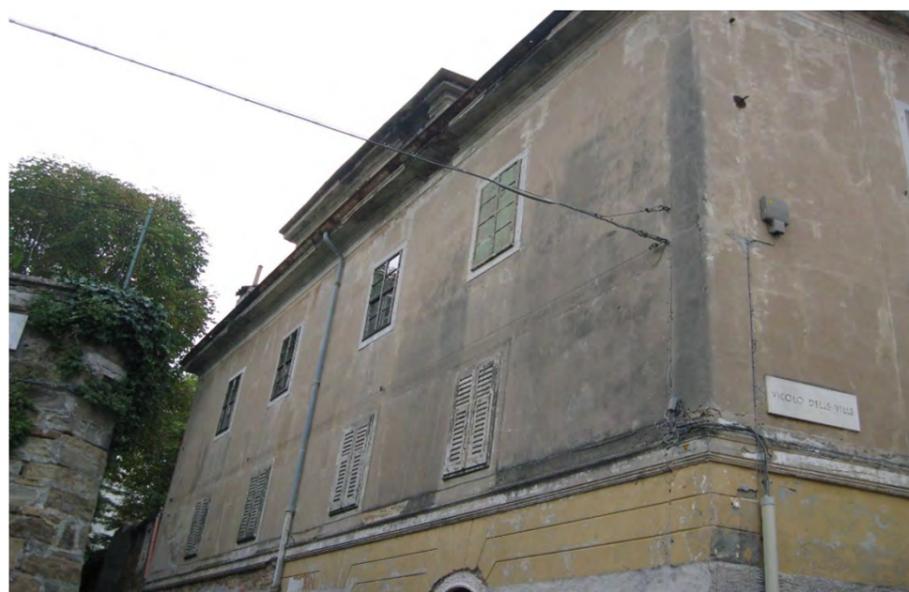
Facciata con quattro persiane ed un serramento in malta ad imitazione dell'originale (vicolo della ville 16 - 2009)

L'intervento di manutenzione prevederà la conservazione ed il mantenimento dell'esistente. Generalmente vanno rifiniti con la medesima coloritura dei serramenti dell'edificio.

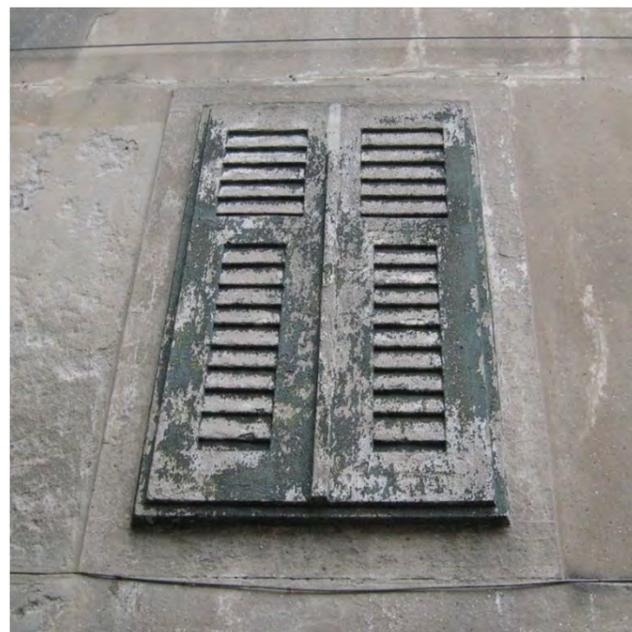
Persiana in malta con tracce di coloritura originale e cornice in malta al tempo colorata ad imitazione della pietra (vicolo delle ville 16 - 2009)

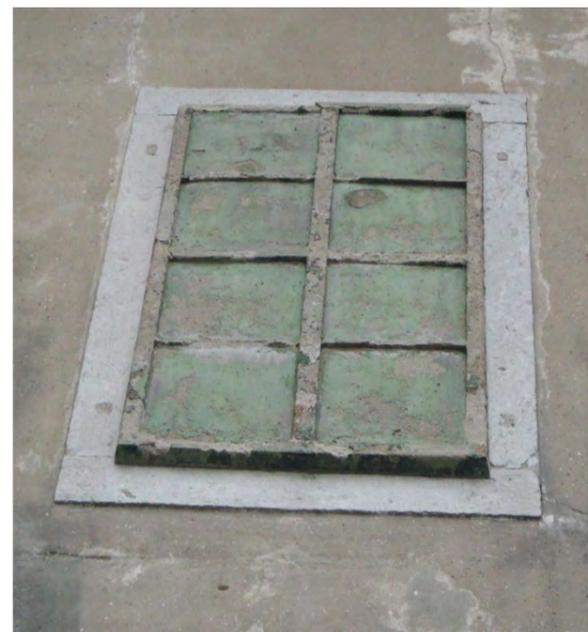
Serramento in malta con tracce di coloritura originale ad imitazione dell'originale e cornice in pietra (vicolo delle ville 16 - 2009)

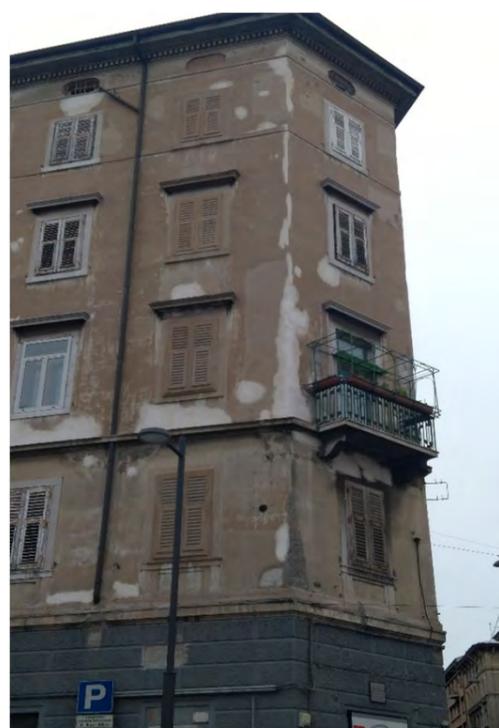
Colonna di persiane in malta accompagnate da cornici e modanature in malta (via della Pietà 1 - 2019)

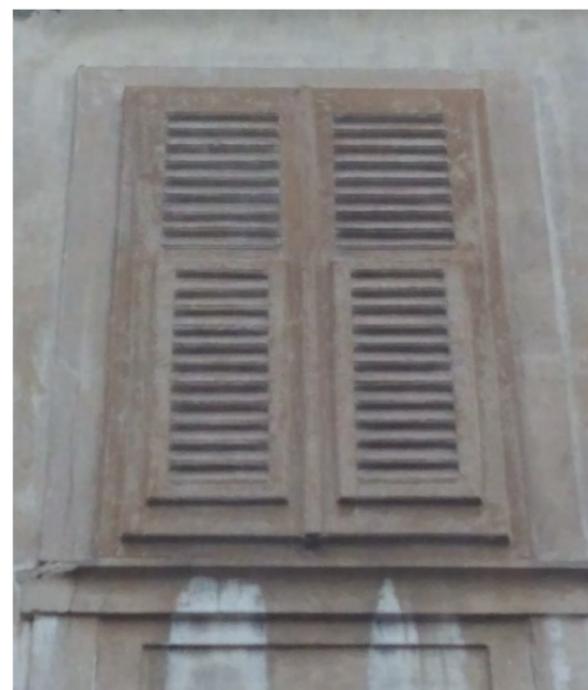
Particolare delle persiana in malta con cornice anch'essa in malta (via della Pietà 1 - 2019)

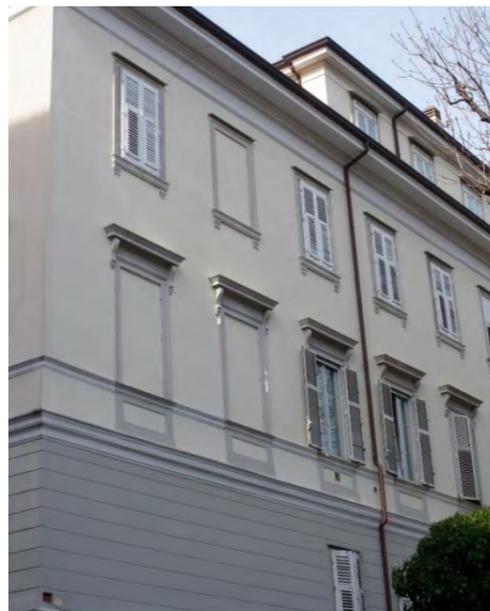
Foratura murata isolata all'ultimo piano ed una coppia al piano sottostante (largo Papa Giovanni XXIII 4 - 2019)

Nel patrimonio edilizio locale è testimoniata la presenza di forature murate, solitamente ai piani, e di varchi murati al piano terra. Nel primo caso essi riprendono forma e dimensioni dei normali fori finestra comprendendo anche gli apparati decorativi (marcapiani, davanzali, ecc.); nel secondo, possono presentarsi anche parzialmente murati con l'inserimento di finestre posticce.

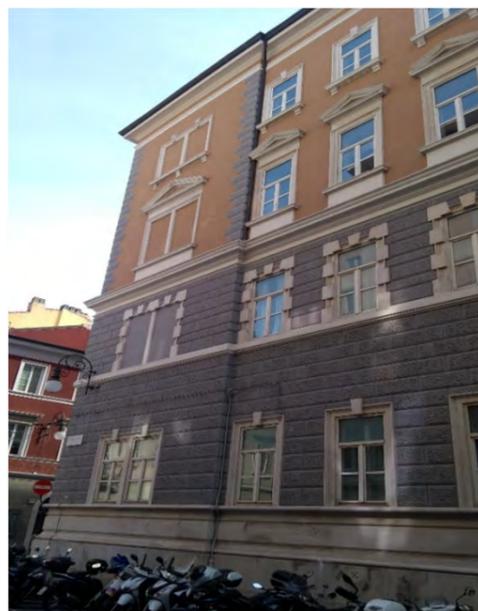
Colonna di forature murate dal primo all'ultimo piano (via Diaz 20 - 2019)

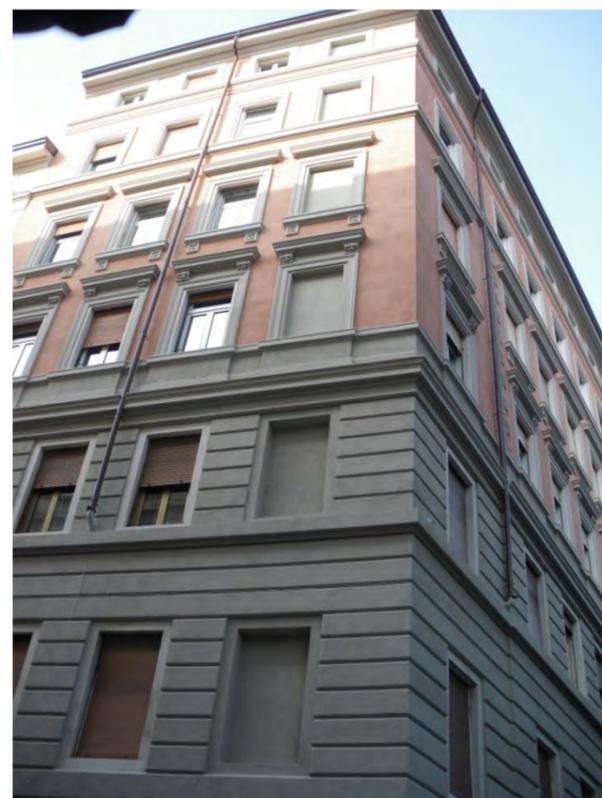
Colonna di forature murate dal primo all'ultimo piano (via di Tor San Lorenzo 4 - 2019)

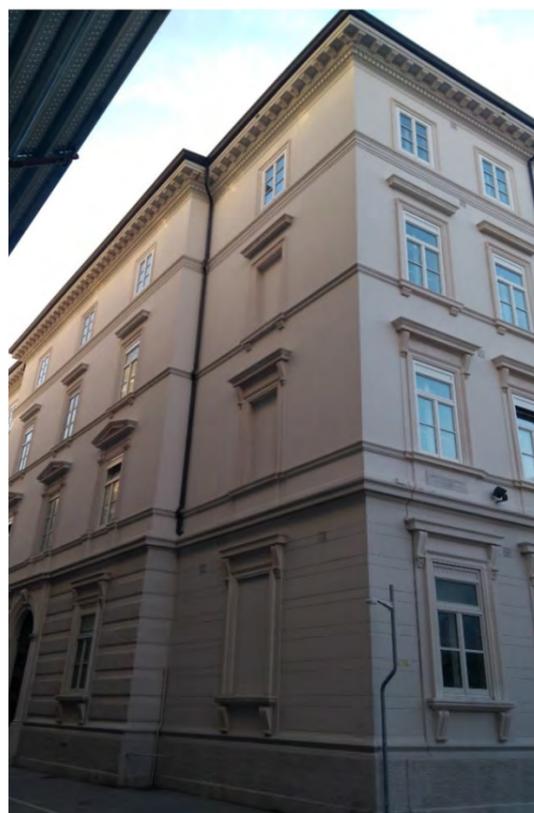
Colonna di foratura murate dal piano terra al penultimo piano (via Trento 14 - 2019)

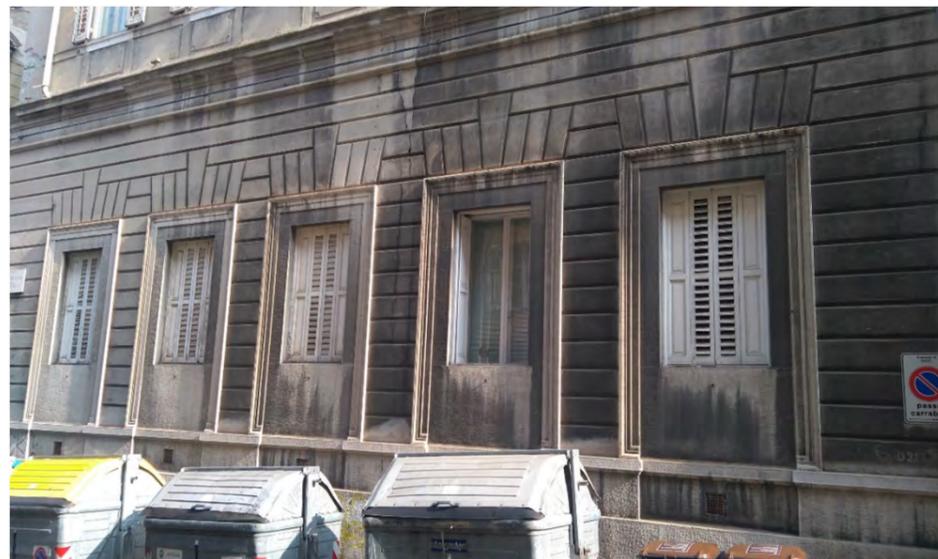
Serie di finestre incastonate in cornici e parziale muratura dei fori al piano terra (via Brunner 8 - 2019)

L'intervento di conservazione prevederà la conservazione ed il mantenimento dell'esistente. E' ammessa l'apertura delle forature o del varco. Nel caso delle forature ai piani la loro apertura è subordinata al mantenimento della forma e della dimensione e della realizzazione di finestre come il resto l'edificio; andranno inseriti, se presenti nell'edificio, anche le persiane, come da tipologia esistenti. Per il piano terra il dimensionamento si attesterà sulla riapertura del foro murato.

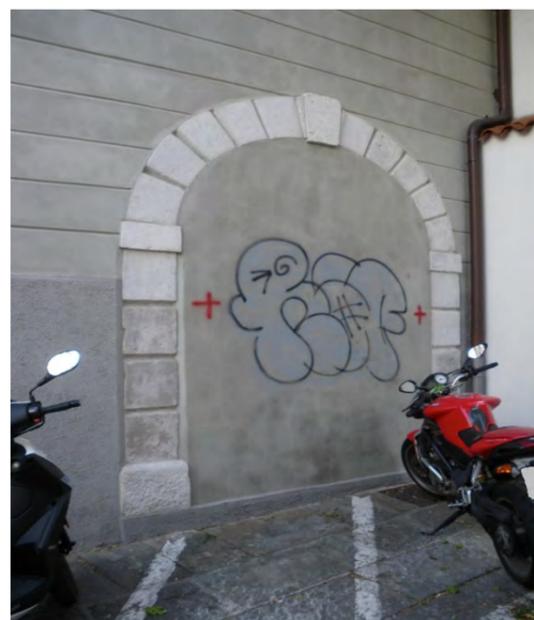
Varco murato ad arco delimitato da conci in pietra con chiave e piedritti (via della Cereria - 2019)

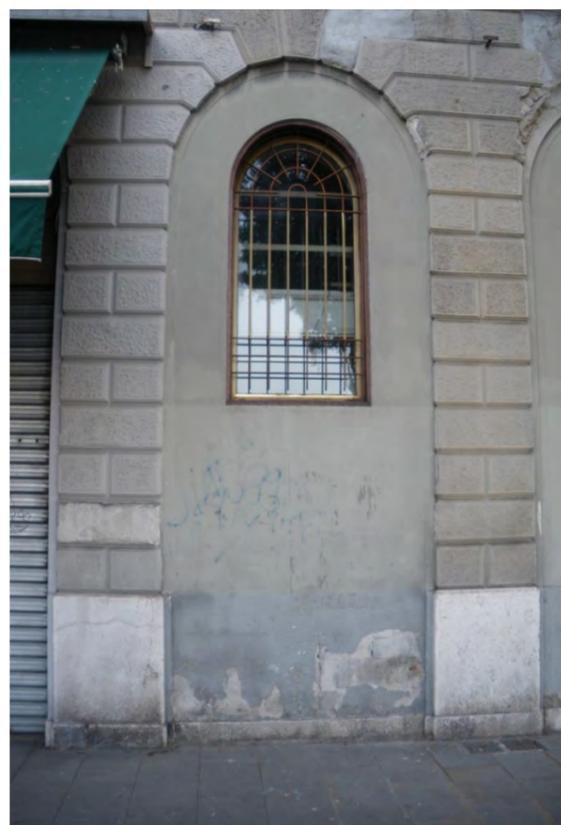
Finestra posticcia inserita in una foratura murata ad arco al piano terra (riva Grumula 2 - 2019)

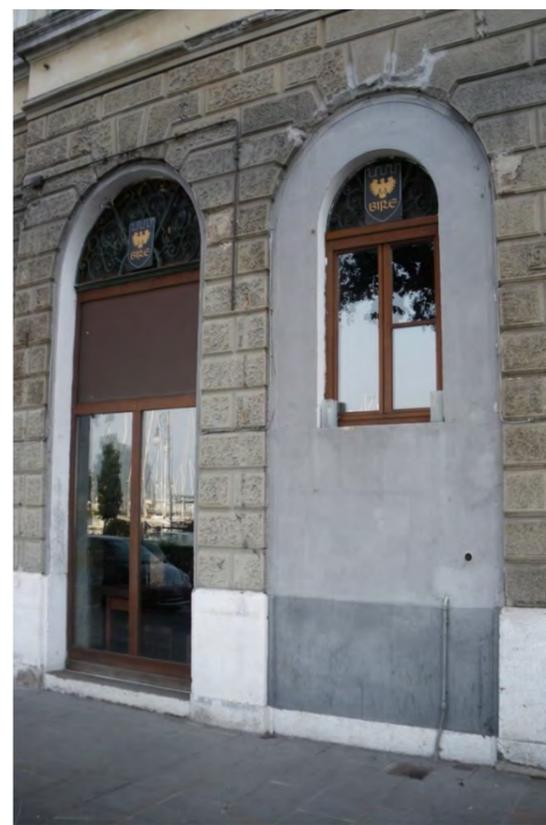
Finestra posticcia inserita in una foratura ad arco al piano terra. La riapertura del foro segue quello adiacente (riva Grumula 2 - 2019)

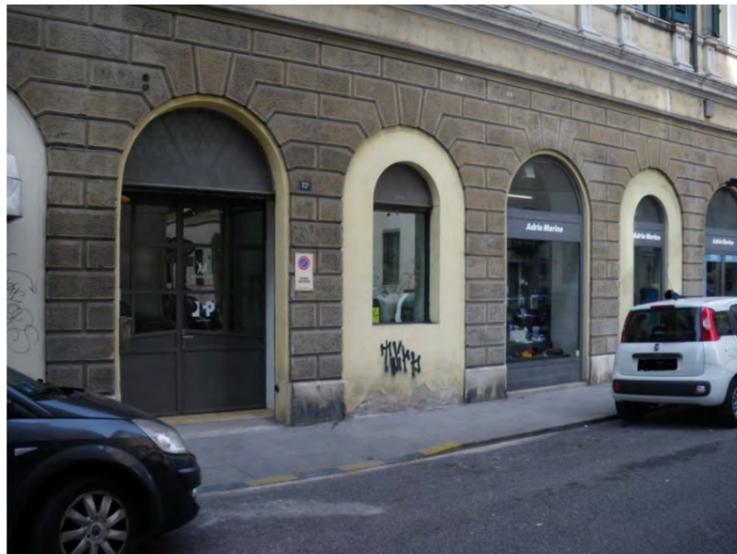
Finestra all'interno di un varco murato al piano terra. (via del Lazzaretto vecchio 13 - 2019)

L'intervento di conservazione prevederà la conservazione ed il mantenimento dell'esistente. E' ammessa l'apertura delle forature o del varco. Nel caso delle forature ai piani la loro apertura è subordinata al mantenimento della forma e della dimensione e della realizzazione di finestre come il resto l'edificio; andranno inseriti, se presenti nell'edificio, anche le persiane, come da tipologia esistenti. Per il piano terra il dimensionamento si attesterà sulla riapertura del foro murato.

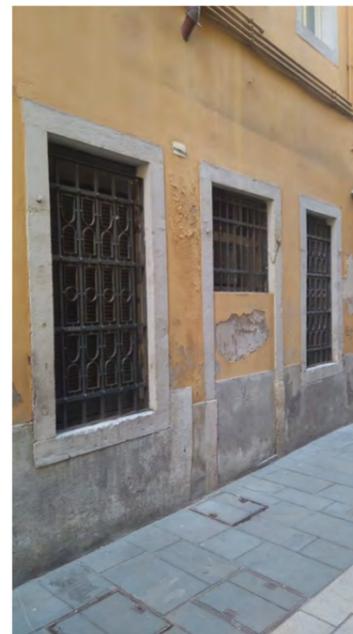
Finestra posticcia con griglia metallica a maglia regolare inserita in un varco murato delimitato da elementi in pietra (via delle Beccherie - 2019)

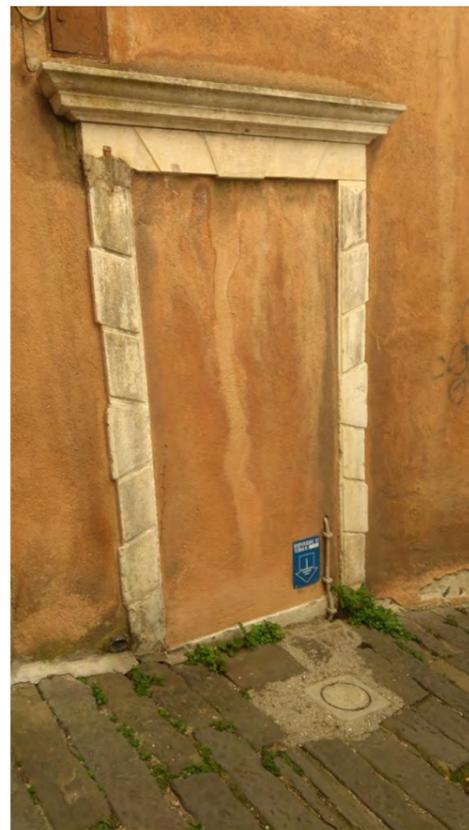
Varco murato (via della Bora 2 / via della Cattedrale - 2019)

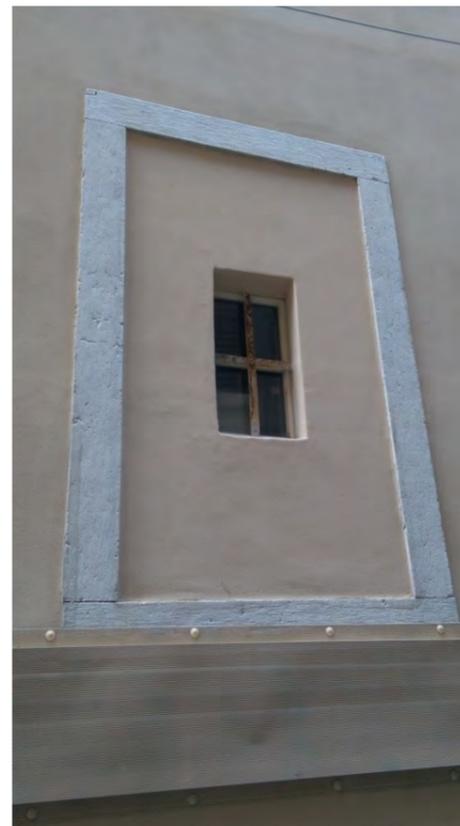
Minuta finestra posticcia con griglia a croce metallica inserita in una foratura murata con elementi in pietra di delimitazione (via delle Mura - 2019)

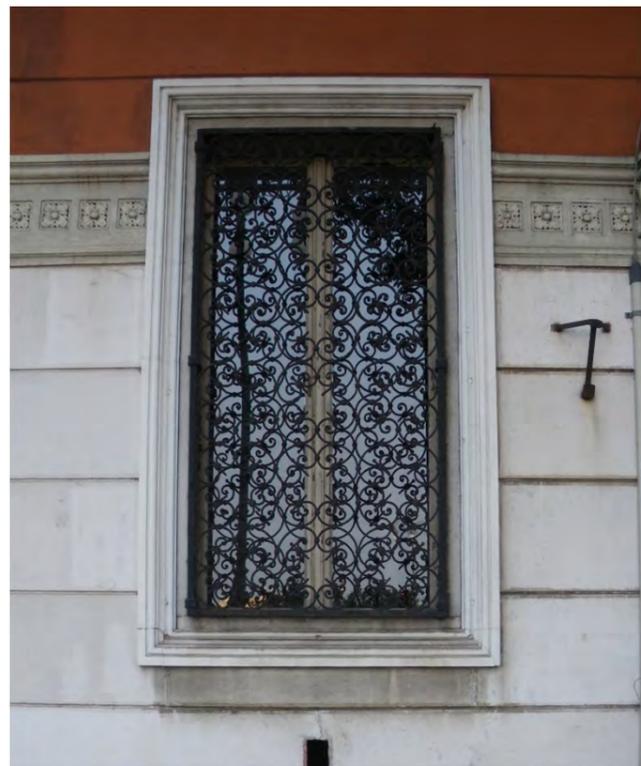
Griglia decorativa incardinata in una foratura rettangolare a protezione di un atrio d'ingresso (riva Grumula 10 - 2019)

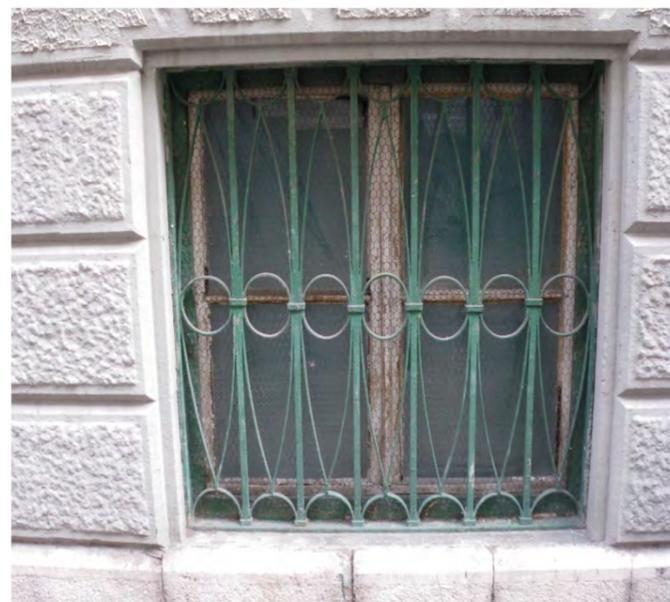
Griglia in metallo con retrostante serramento a protezione dei vani cantina ubicati al piano seminterrato (via della Galleria 8 - 2019)

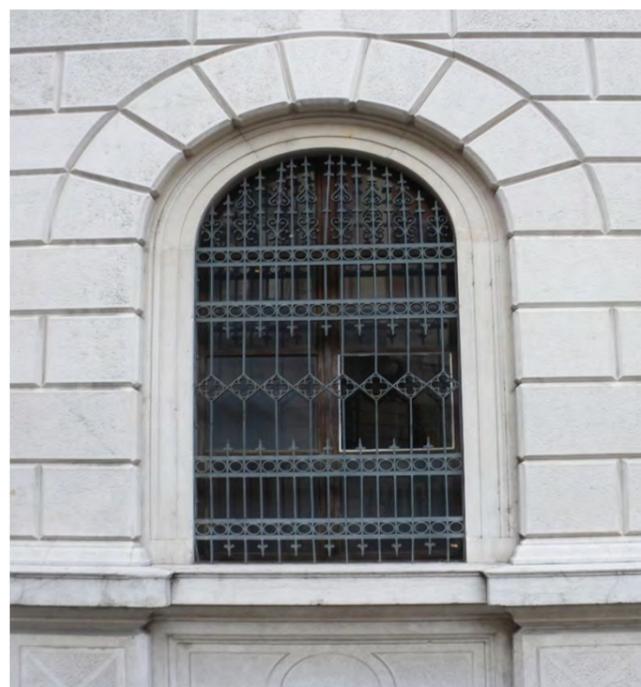
Griglia decorativa incardinata in una foratura ad arco del civico museo Revoltella (Largo E.A. Mario 1 - 2019)

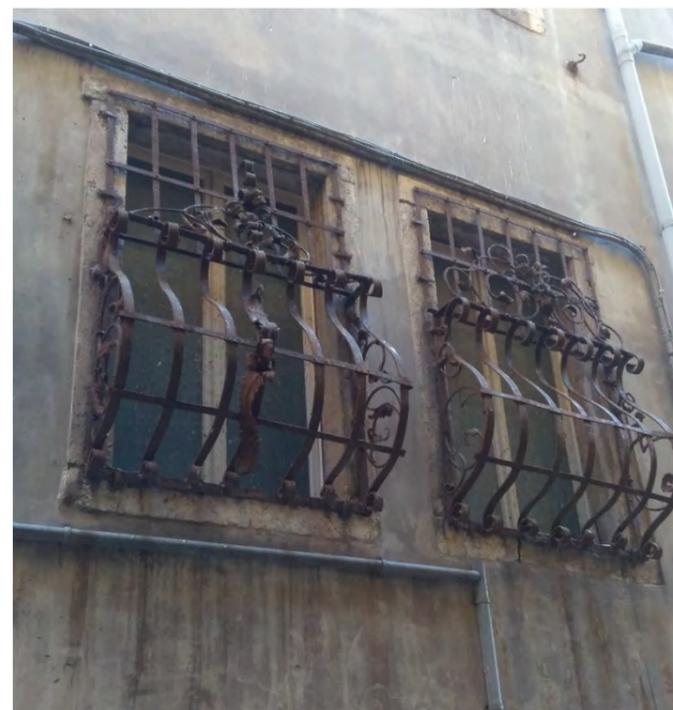
Coppia di griglie a sbalzo poste al primo piano (via delle Beccherie - 2019)

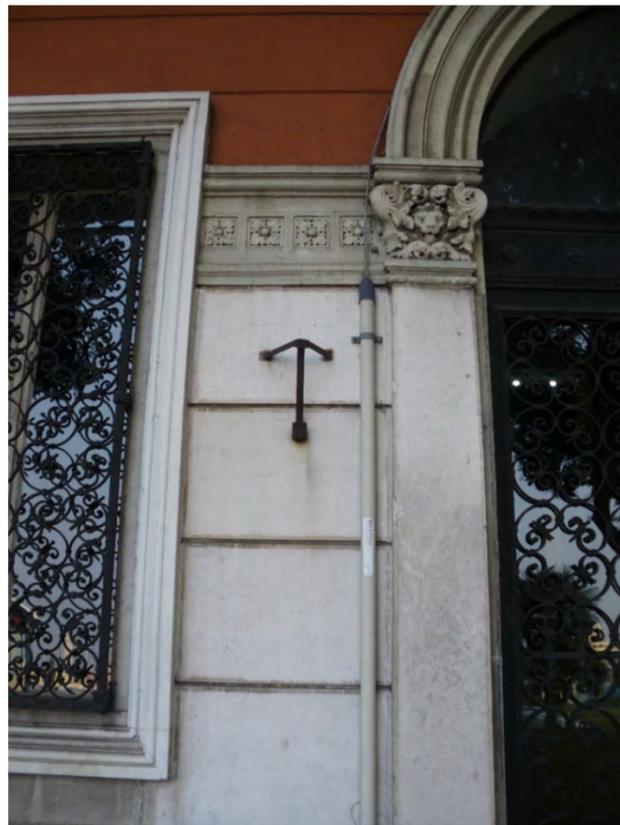
Porta bandiere in metallo ancorato con tre braccia alla muratura  
(riva Grumula 10 -2019)

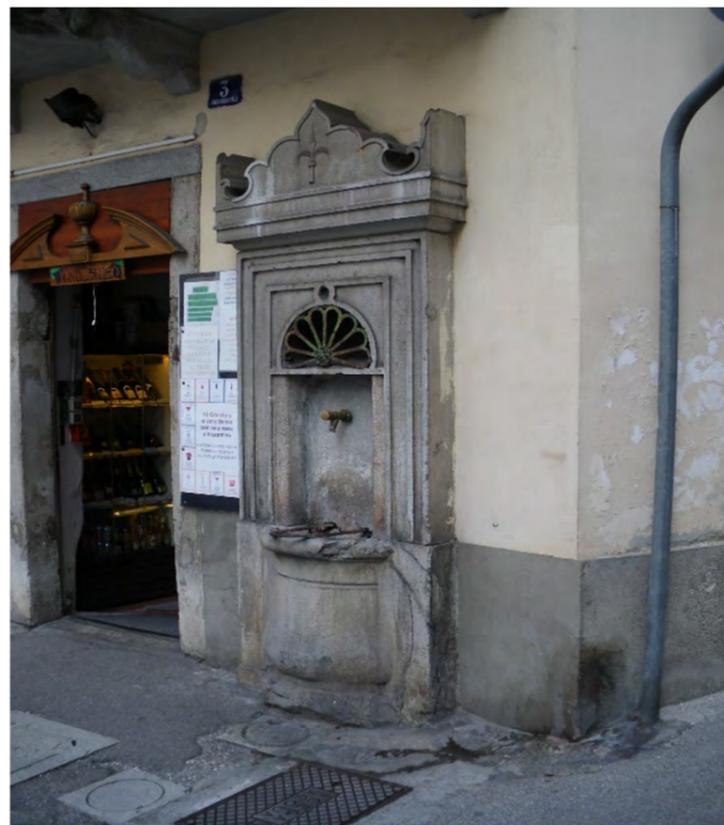
Fontanella in pietra  
(piazza della Valle 3 - 2019)

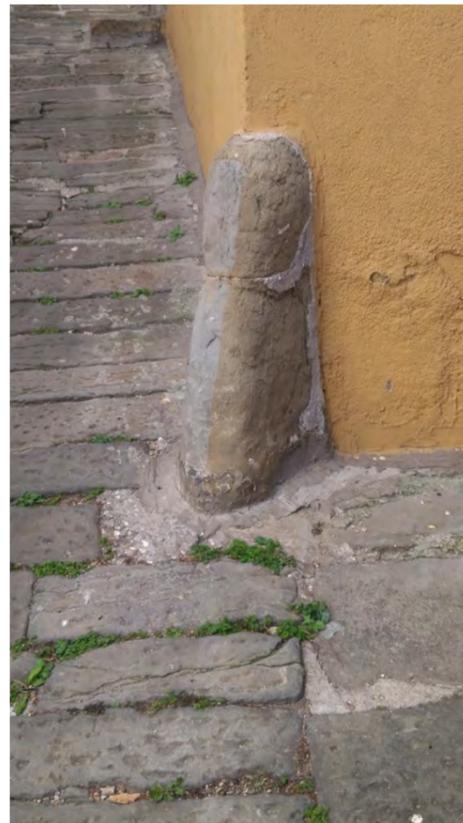
Paracarri in pietra arenaria (via della Bora - 2019)

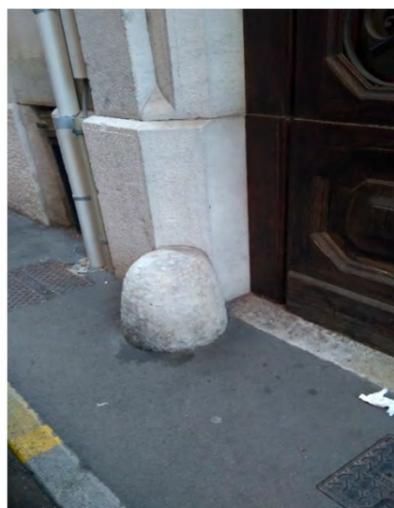
Paracarri a protezione dell'ingresso di un fabbricato (via della Fonderia 10 - 2019)

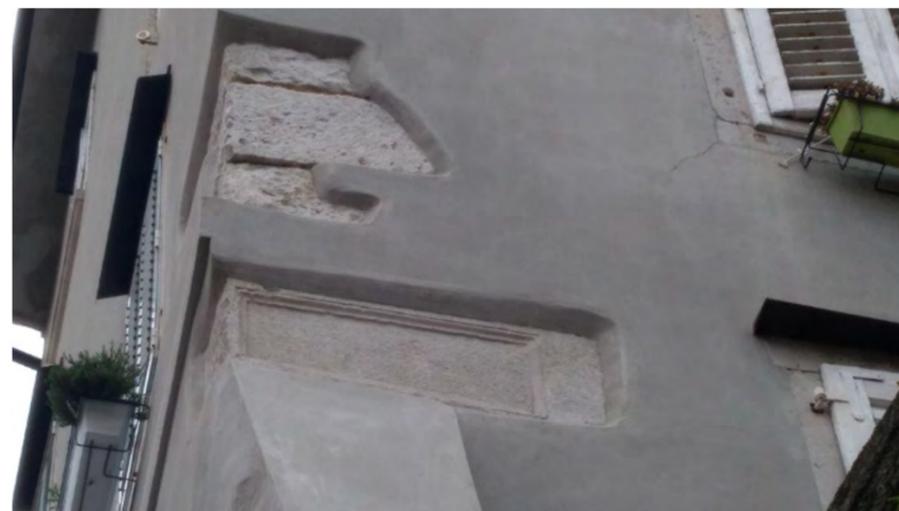
Elemento di recupero in pietra lavorata, scanalata, inserito nel tessuto murario e lasciato a vista (via Rota 1 - 2019)

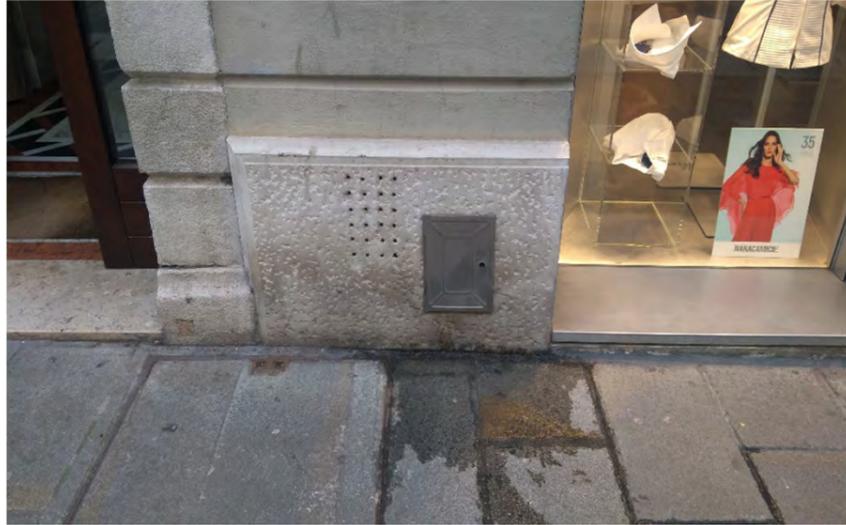
Portellina in metallo di allacciamento su basamento in pietra con forature per l'areazione (via San Nicolò 31 - 2019)

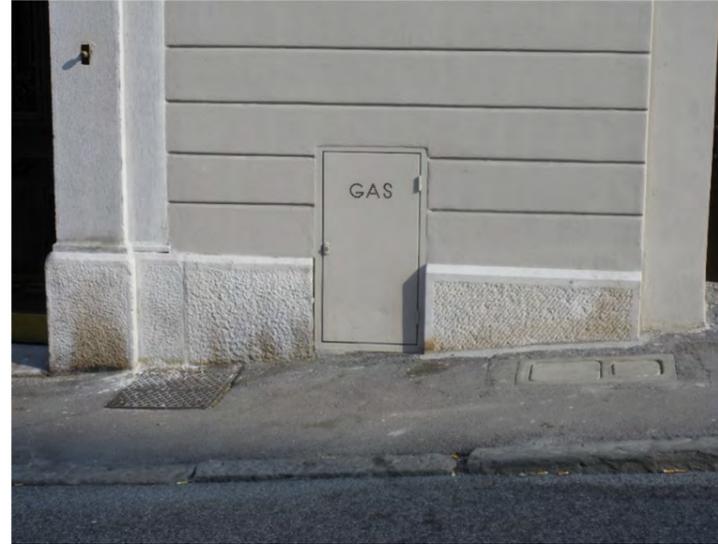
Portellina in metallo nel colore del bugnato liscio; per realizzarla è stata tolta una minima parte del basamento (via San Michele 2 - 2019)

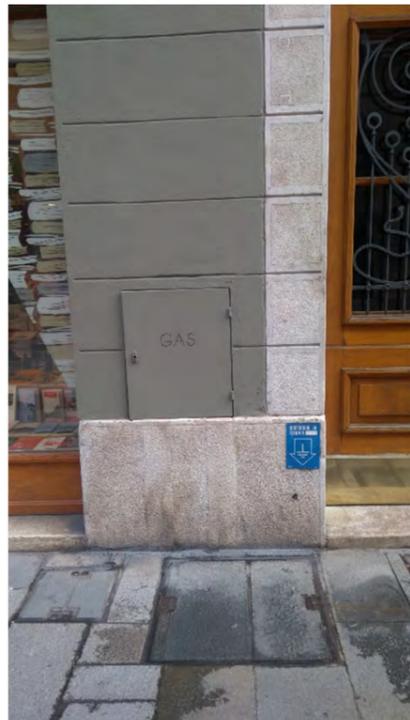
Portellina in metallo del colore del bugnato liscio posta sopra il bugnato in pietra (via San Nicolò 20 - 2019)

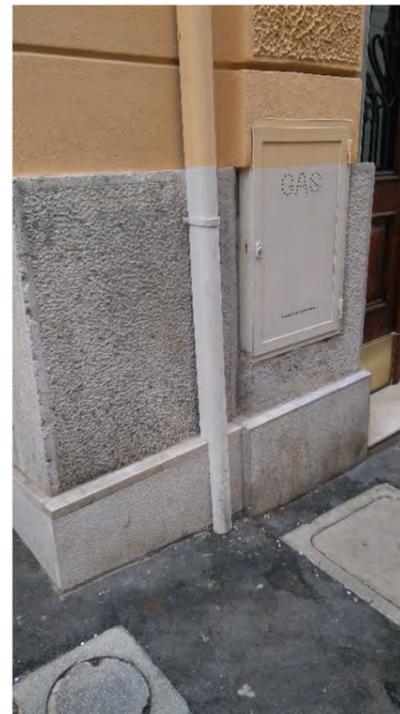
Portellina in metallo incastonata nel bugnato e nel basamento liscio. Per mimetizzarla riprende il colore di due elementi (via della Madonna del Mare 19 - 2019)

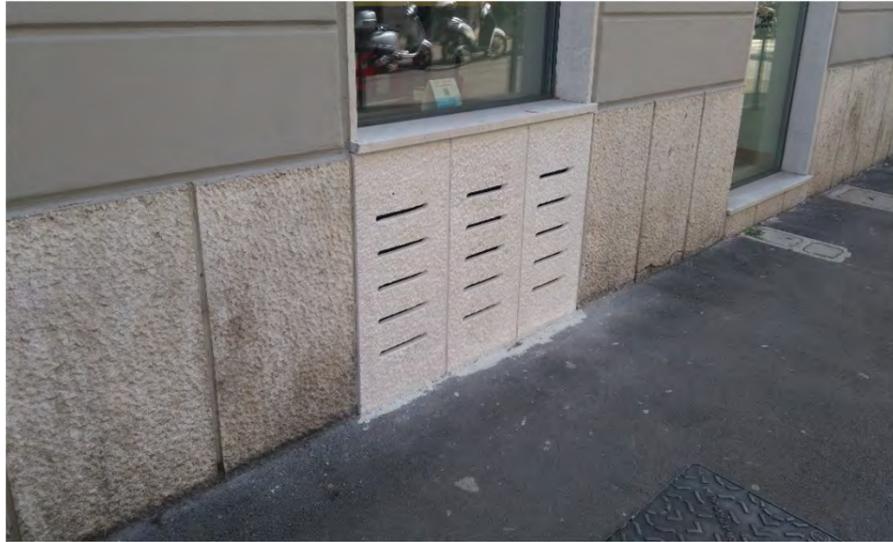
Attività direzionale. Il basamento è stato sostituito con altro composto da tre pannelli in pietra, ognuno a 5 fenditure orizzontali, per l'areazione degli impianti (via Roma 5 - 2019)

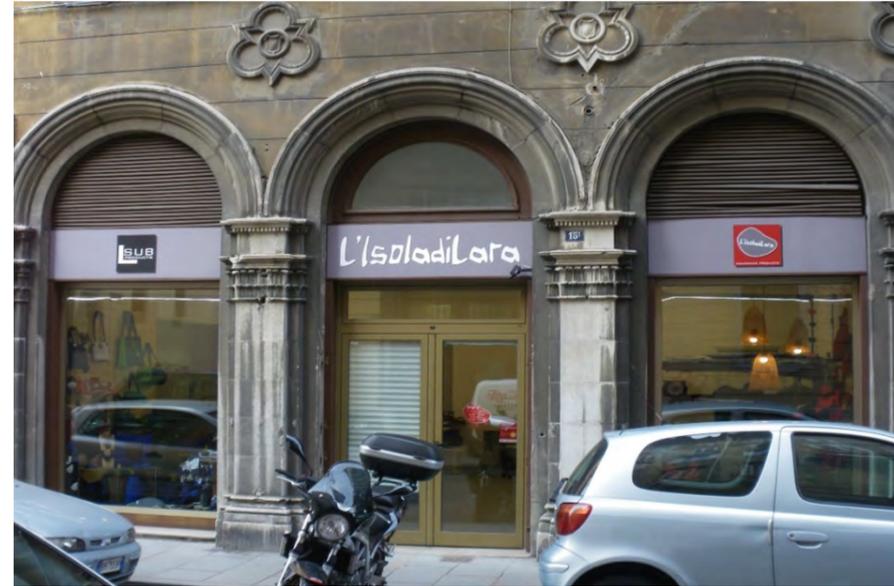
Attività commerciale a due vetrine ed un ingresso. I sopraluce grigliati delle vetrine possono occultare impianti tecnologici (via del Lazzaretto vecchio 15 - 2019)

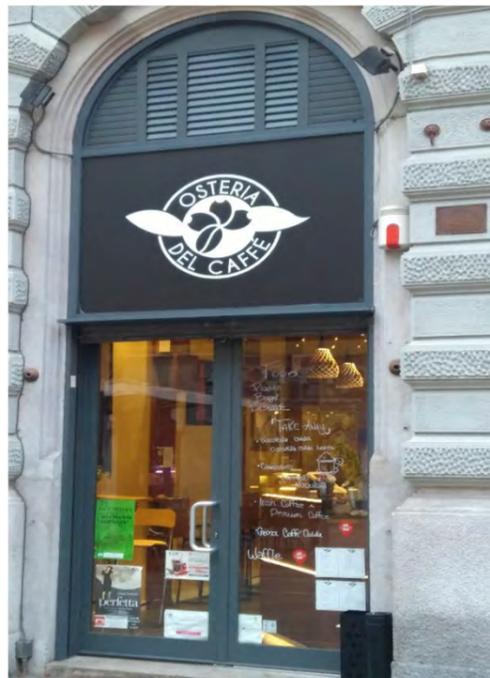
Attività commerciale con sopraluce grigliato per l'occultamento degli impianti tecnologici (via delle Torri 2 - 2019)

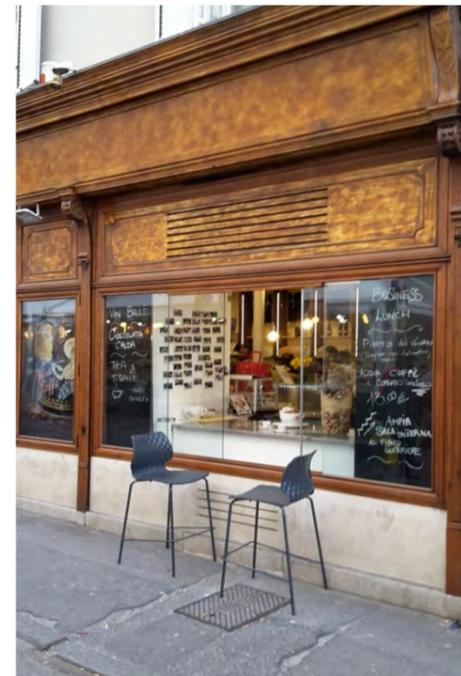
Vetrina liberty. Gli impianti sono stati occultati nel sopraluce pieno e nel nuovo basamento in pietra (via Ponchielli 3 - 2019)

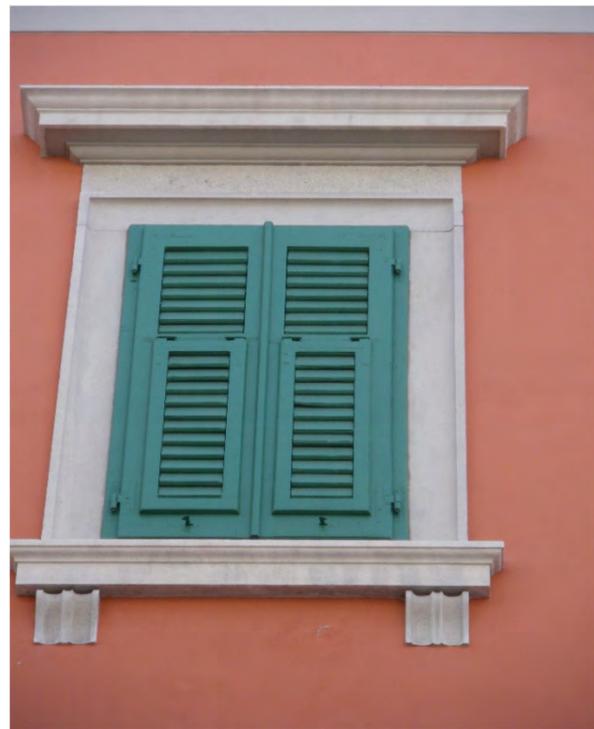
Persiana rettangolare in legno verniciato a due battenti bipartiti con stecche parallele orizzontali. Ciascun battente è incernierato in due punti all'infisso sovrapposto alla cornice della finestra.  
(via Lazzaretto vecchio 8 - 2019)

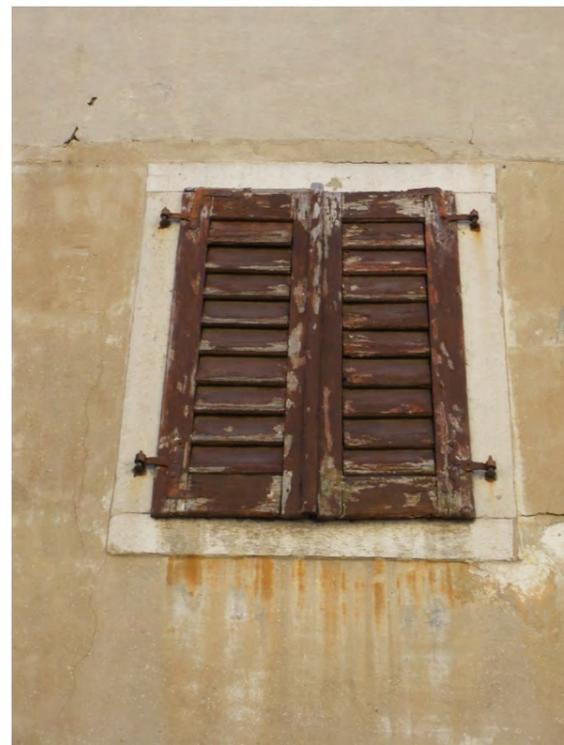
Persiana rettangolare in legno verniciato a due battenti con stecche orizzontali parallele. Ogni anta è incernierata in due punti alla cornice in pietra  
(via della Cattedrale 2 - 2019)

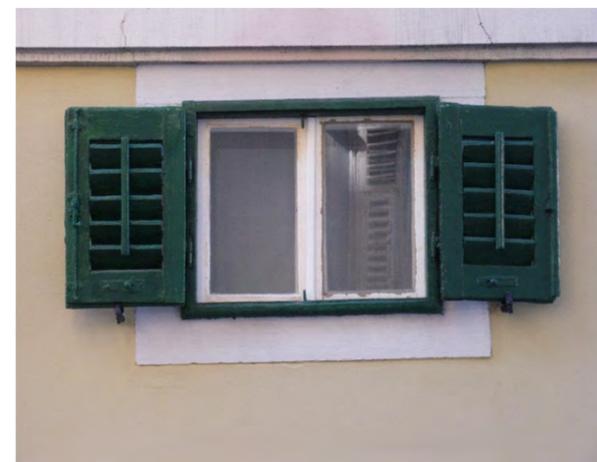
Persiana rettangolare in legno verniciato a due battenti con stecche orizzontali parallele. Si noti che l'inclinazione delle stecche è regolata da un listello centrale unico per ciascun battente  
(via dei Crociferi 3 - 2019)

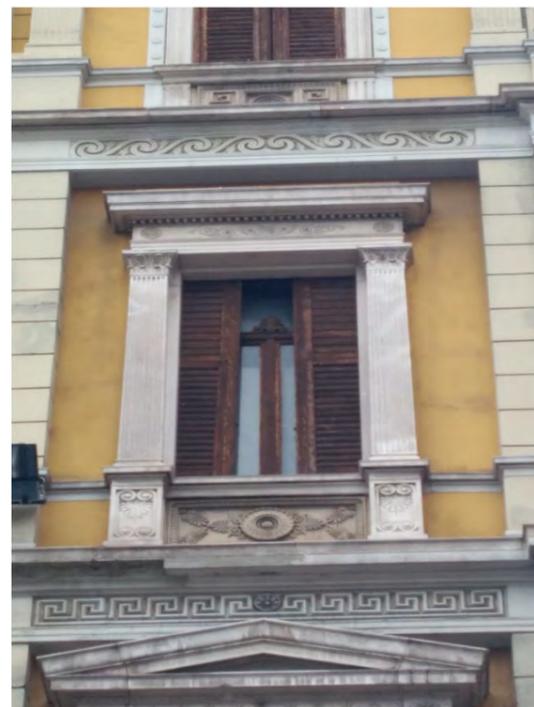
Persiana rettangolare in legno verniciato con due ante "a scorrere" nel muro. Le ante bipartite sono dotate di stecche orizzontali parallele fisse  
(piazza della Libertà 5 - 2019)

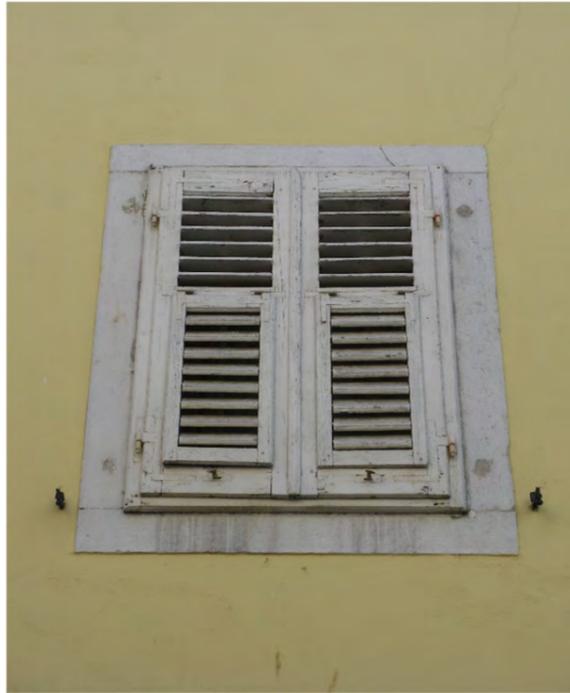
Persiana rettangolare in legno verniciato a due ante bipartite. L'infisso è sporgente dalla cornice della finestra e i battenti sono a questo sovrapposti (piazza Barbacan 2 - 2019)

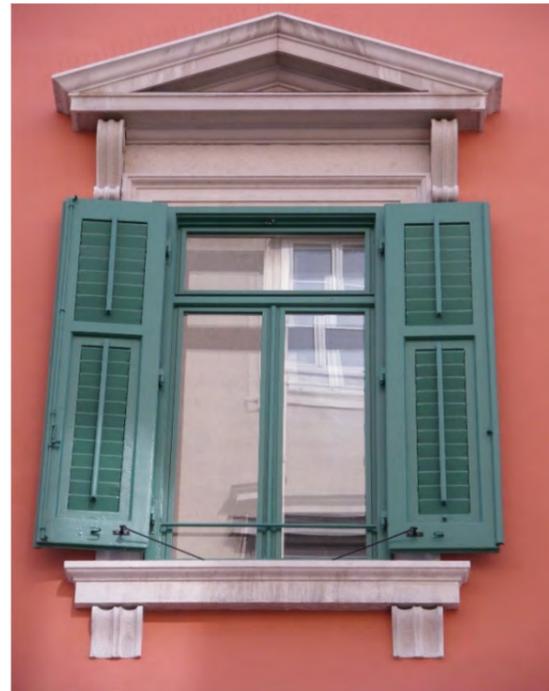
Persiana rettangolare a due ante bipartite in legno verniciato con lamelle mobili. Si noti che l'inclinazione delle lamelle è regolata da un listello centrale per ciascuna anta (via del Lazzaretto vecchio 8 - 2019)

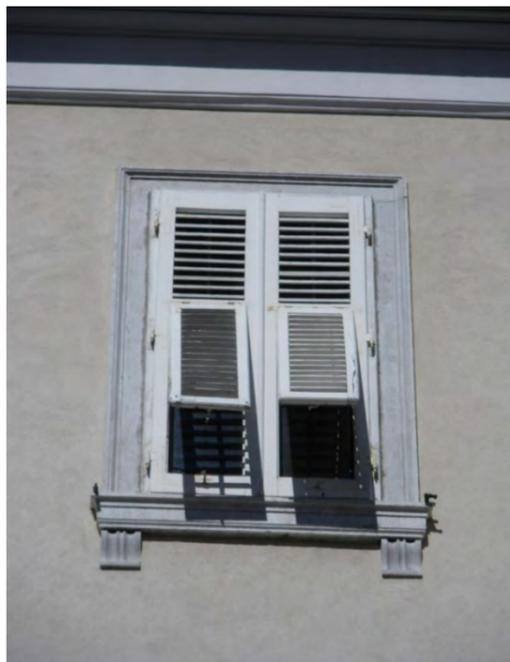
Persiana rettangolare in legno verniciato a due ante bipartite; gli sportelli inferiori sono in posizione di apertura (largo Papa Giovanni XXIII 4 - 219)

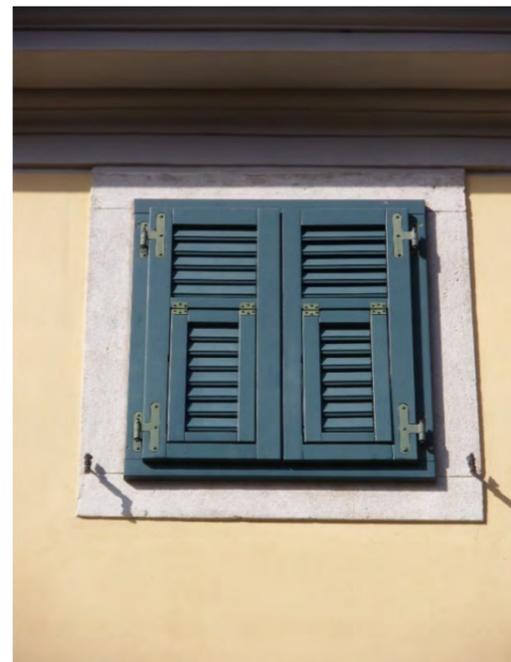
Persiana rettangolare a due ante bipartite in legno verniciato. La manovrabilità delle lamelle consente la regolazione differente per ciascuno sportello (via della Cattedrale 1 - 2019)
