## PIANO PARTICOLAREGGIATO DEL CENTRO STORICO

Piano Colore

## ANALISI DEL PIANO COLORE

LINEE GUIDA PER LA MANUTENZIONE DELLE FACCIATE DEL CENTRO STORICO

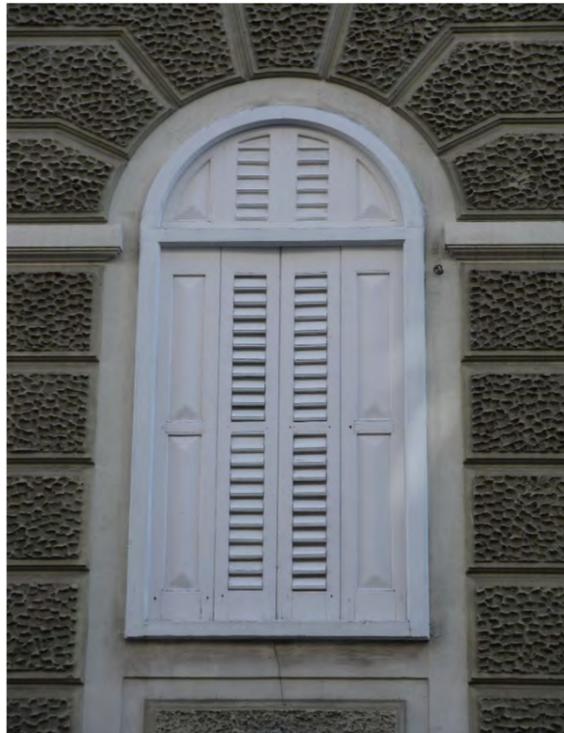
Persiana in legno verniciato di un'apertura ad arco, composta da quattro ante mobili rettangolari e da un sopra-luce semicircolare quadripartito come la parte inferiore. Le ante esterne hanno specchiature bugnate, mentre le ante centrali sono a stecche parallele orizzontali orientabili (via della Università 10 - 2019)

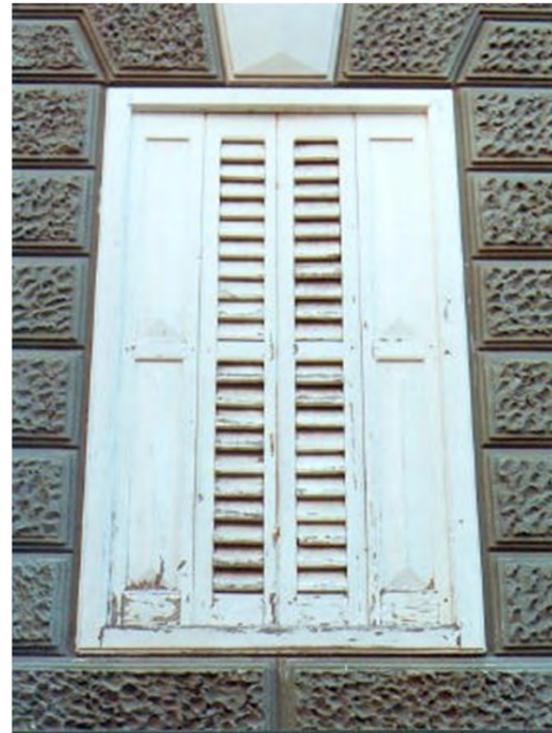
Persiana rettangolare in legno verniciato a quattro ante bipartite con specchiature delle ante esterne bugnate (via dell'Università 12 - 2001)

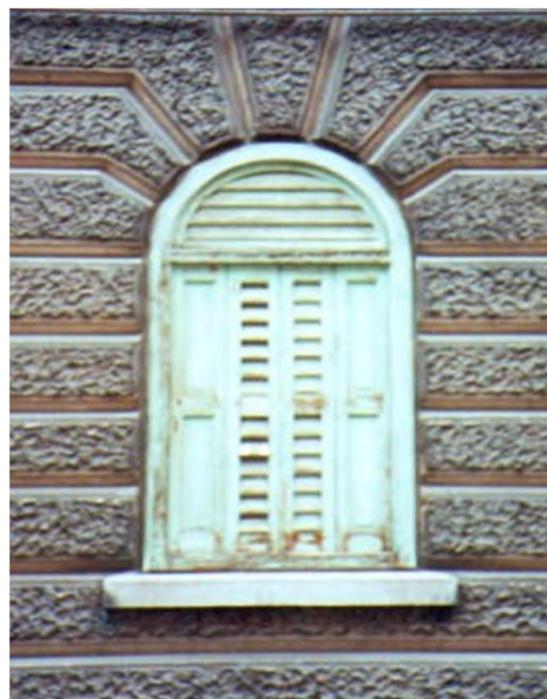
Persiana in legno verniciato di un'apertura ad arco, composta da quattro ante mobili rettangolari e da un sopra-luce semicircolare fisso con specchiatura unica (2001)

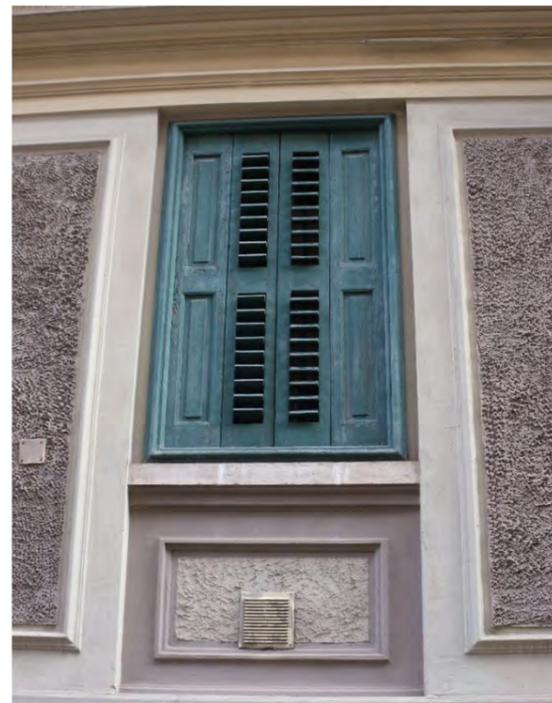
Persiana rettangolare in legno verniciato a quattro ante bipartite: le ante centrali sono a stecche parallele orizzontali e quelle laterali con specchiature bugnate (via della Galleria 8 - 2019)

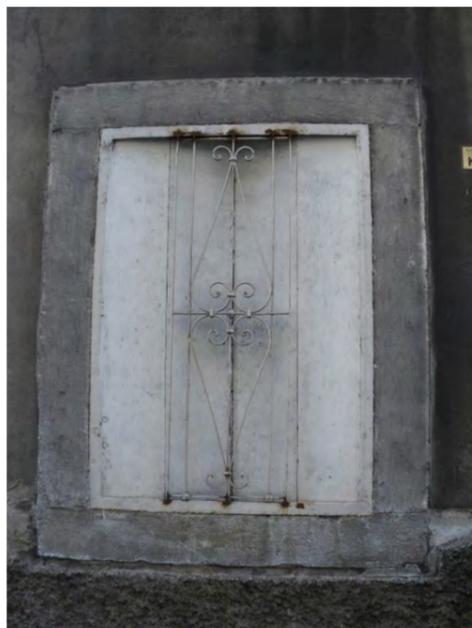
Persiana in metallo verniciato in colore bianco a due ante piene, ognuna composta da due specchiature mobili con inferriata a protezione attestata su cornice metallica (via San Michele 27 - 2019)

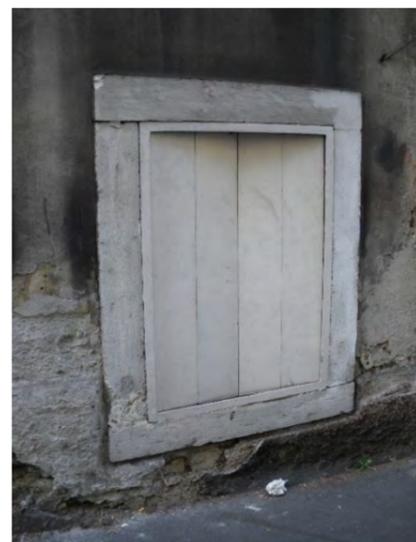
Persiana in metallo verniciato in colore bianco a due ante piene, ognuna composta da due specchiature mobili, inserite in una cornice metallica ed apribili a libro verso l'interno. Su questa sono fissati i cardini dei due battenti. (via San Michele 27 - 2019)

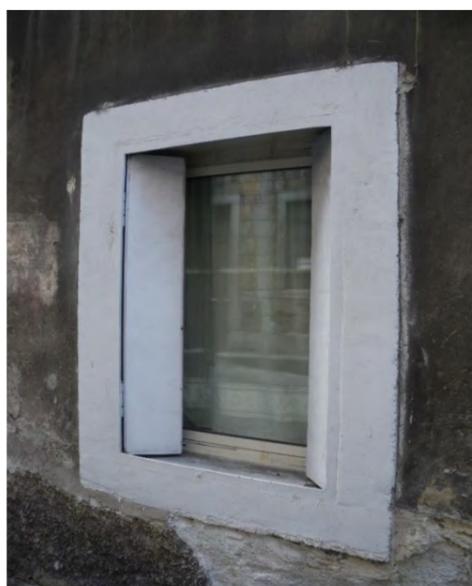
Persiana in fase di apertura. Si notino i due cardini di ogni anta incernierati sulla cornice metallica (via San Michele 25 - 2019)

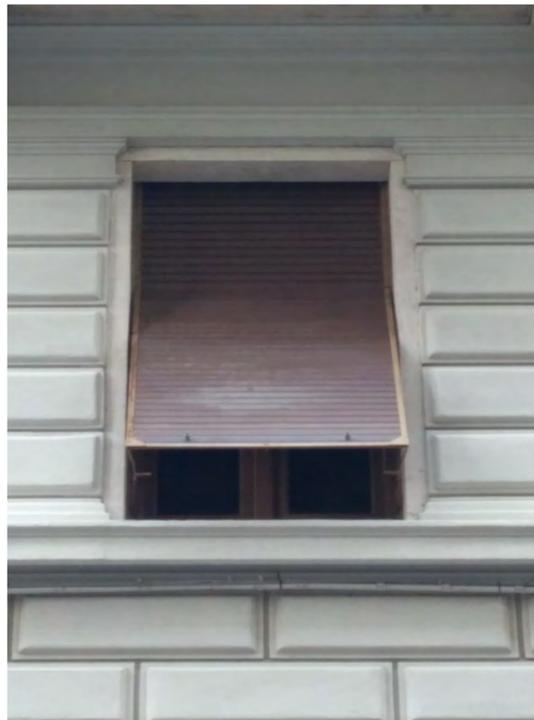
Persiana avvolgibile in legno naturale con sistema basculante (via Genova 11 - 2019)

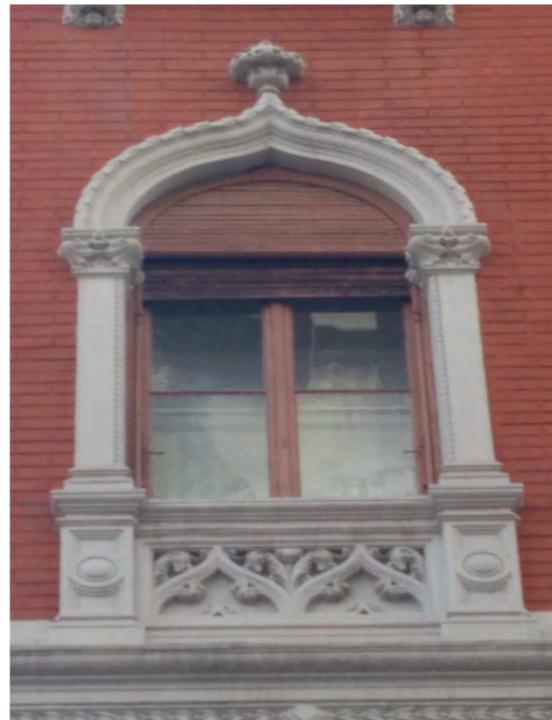
Persiana avvolgibile in legno naturale. La persiana risulta suddivisa in due parti: una semicircolare fissa e l'altra rettangolare avvolgibile (via Dante Alighieri 2 - 2019)

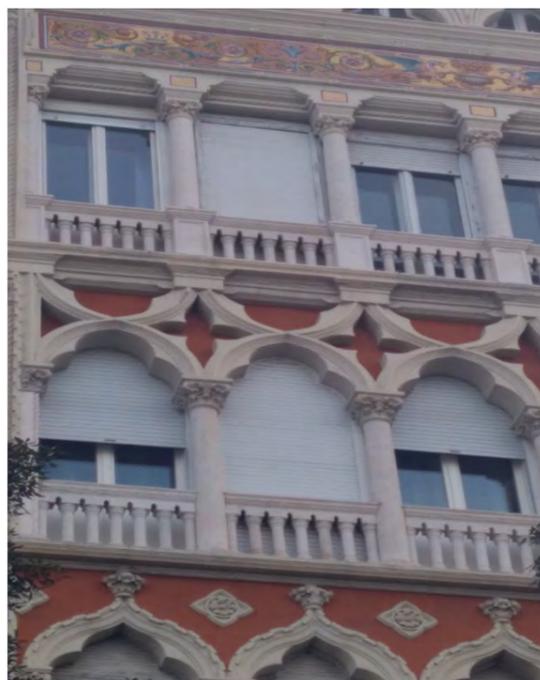
Persiana avvolgibile in legno verniciato (riva Grumula 4- 2019)

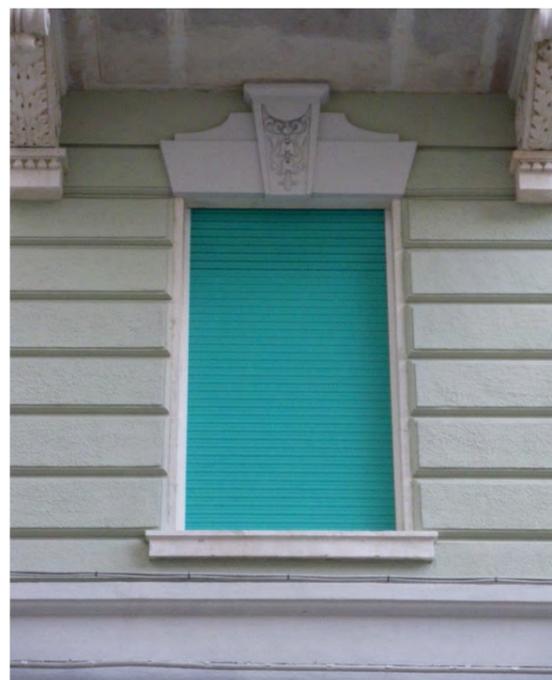
Persiana avvolgibile con telaio fisso (via San Francesco d'Assisi 17 - 2019)

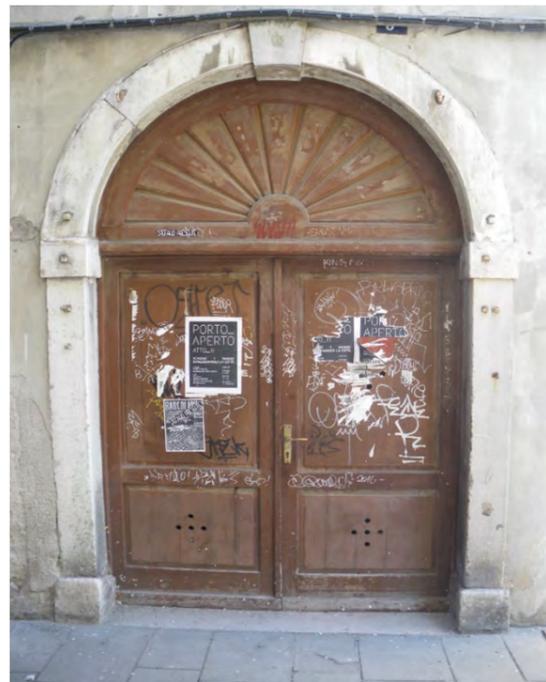
Portale in pietra a piani lisci con conci in chiave ed all'imposta dell'arco in rilievo e basi sporgenti. Il portale è lievemente aggettante dal filo del paramento in intonaco liscio (via delle Beccherie 6 - 2019)

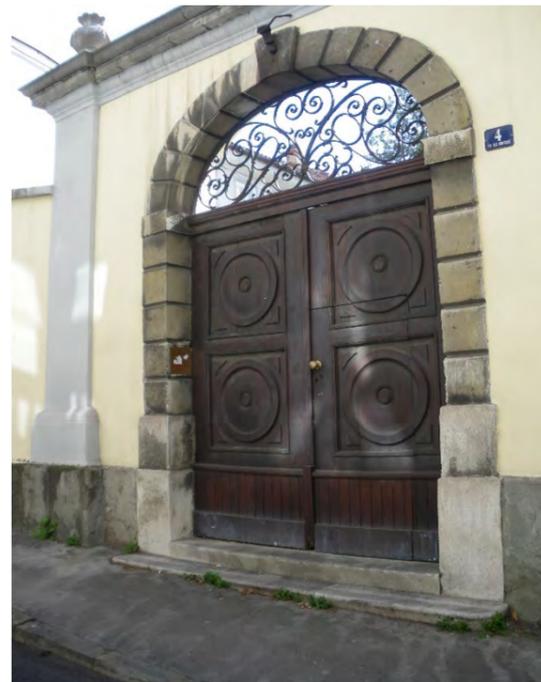
Portale in pietra a bugne lisce con conci in chiave ed all'imposta in rilievo e bocciardati come gli elementi di base degli stipiti. Il portale è lievemente aggettante dal filo del paramento in intonaco liscio (via dell'Università 4 - 2019)

L'intervento di manutenzione dovrà lasciare la pietra in vista e privilegiare la conservazione e l'eventuale integrazione dei materiali lapidei e dei trattamenti superficiali originari esistenti.

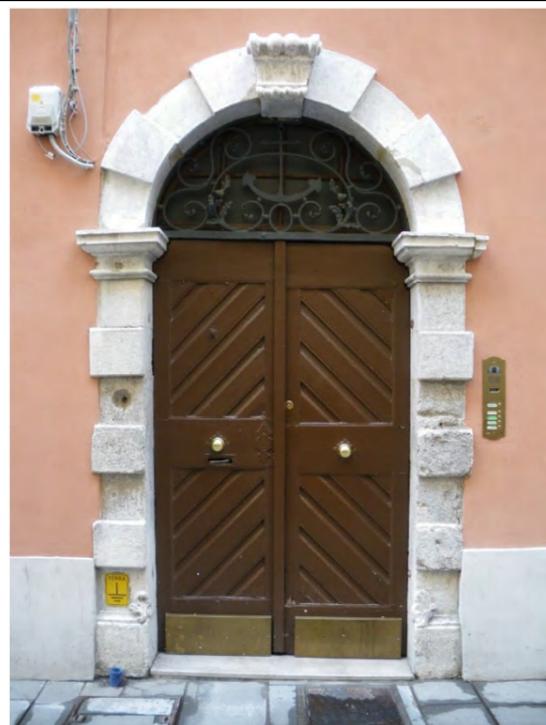
Portale in pietra a piani lisci alternati a bugne in risalto. Gli stipiti sono coronati da capitelli modanati. L'elemento in chiave è decorato con un fregio a voluta. Il portale risulta sporgente rispetto al filo del paramento in intonaco liscio (via delle Beccherie 14 - 2019)

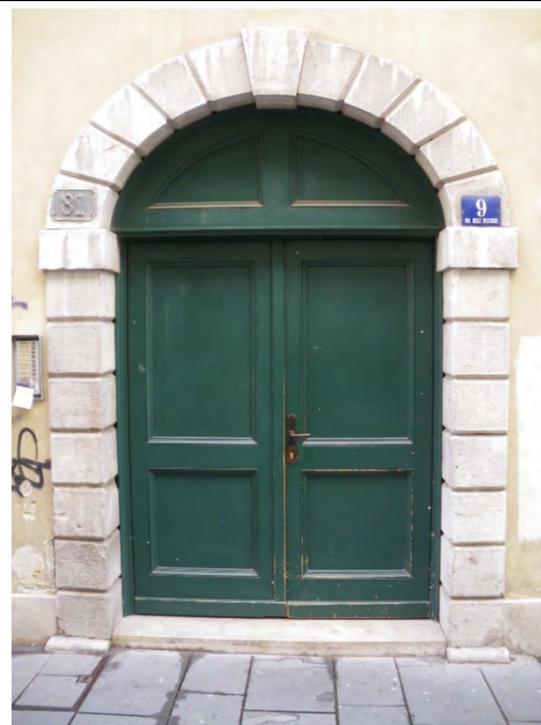
Portale in pietra a bugne lisce con conci in chiave ed all'imposta in rilievo. Il portale risulta sporgente rispetto al filo del paramento in intonaco liscio (via delle Beccherie 9 - 2019)

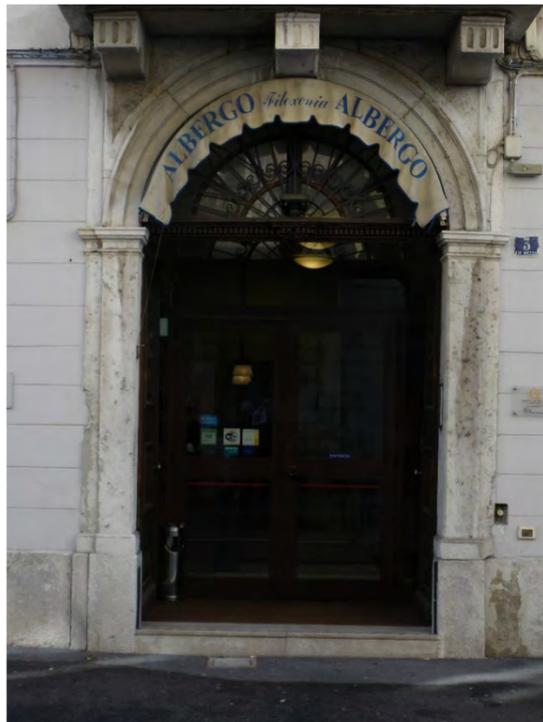
Portale in pietra a faccia vista con sovrastante poggiolo.  
L'apertura è delimitata da piedritti a piani lisci con dadi d'imposta sporgenti e capitelli. L'arco modanato è raccordato allo sporto del poggiolo con pennacchi trattati al rustico (via Mazzini 3 - 2019)

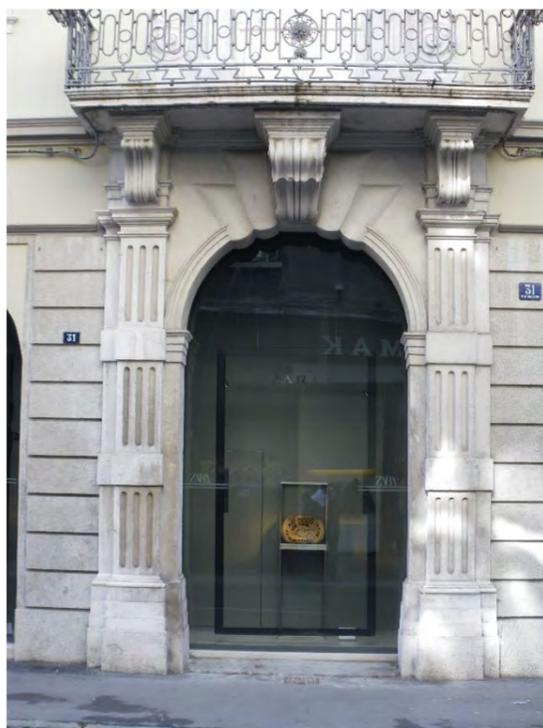
Portale delimitato da sporgenti lesene scanalate con fasce piane sormontate dalle mensole sorreggenti il poggiolo. Il concio di chiave costituisce anche il mensolone centrale del poggiolo (via Mazzini 31 - 2019)

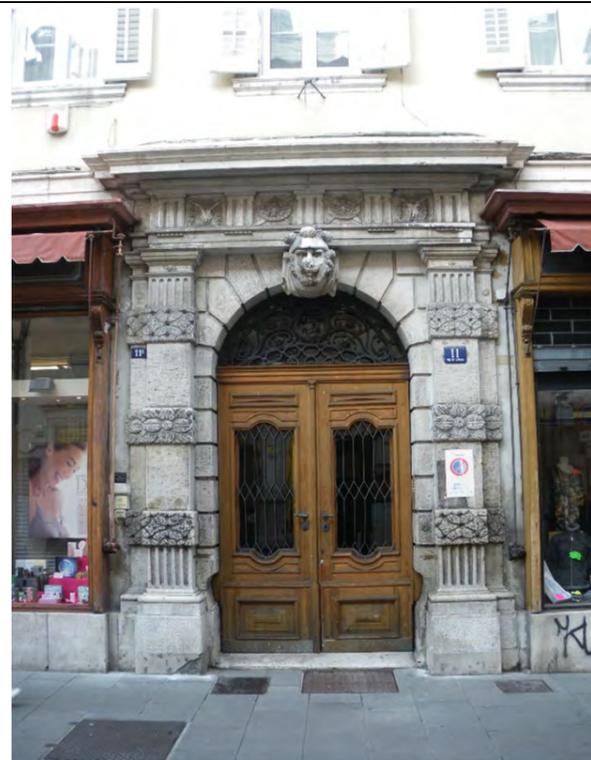
Ricco portale con trabeazione a metope e triglifi impostata su paraste emergenti da un piano bugnato. Le paraste a piani lisci sono decorate con concetti variamente decorati (al rustico, scanalati o con motivi floreali). Il portale è caratterizzato dalla testa scolpita in chiave dell'arco (via di Cavana 11 - 2019)

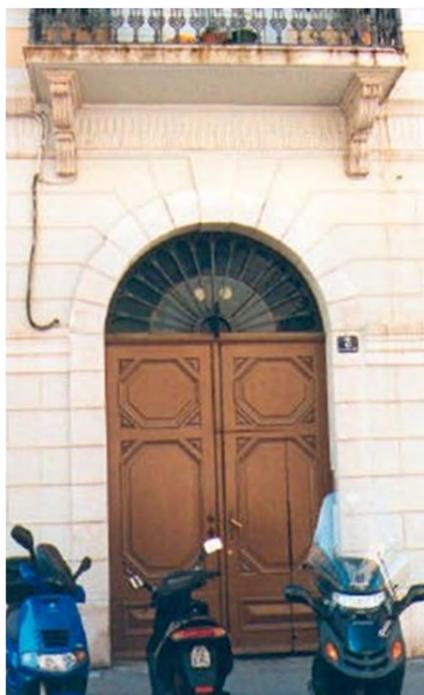
Portale in pietra a conci regolari con elemento di chiave lievemente aggettante. I giunti sono in continuità con quelli del rivestimento sottoposto in intonaco bugnato liscio del basamento (2001)

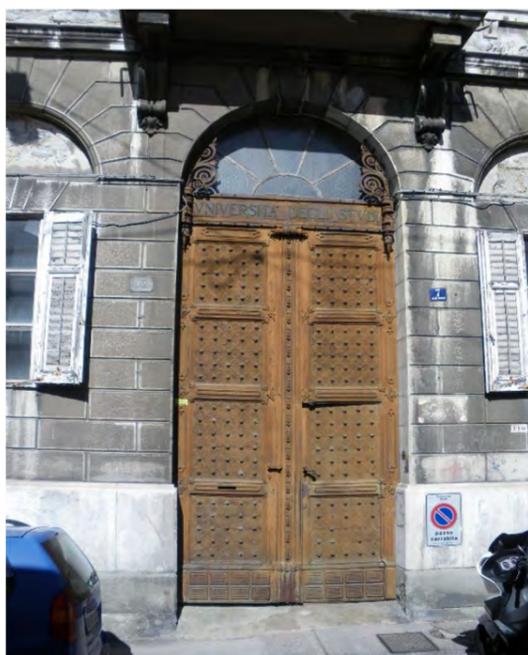
Portale rivestito in intonaco tinteggiato lavorato a bugne piane lisce in continuità con il basamento. Le bugne impostate sulla zoccolatura in pietra sono sagomate secondo i conci dell'arco. Una lieve cornice evidenzia l'imposta dell'arco (via dell'Università 7 - 2019)

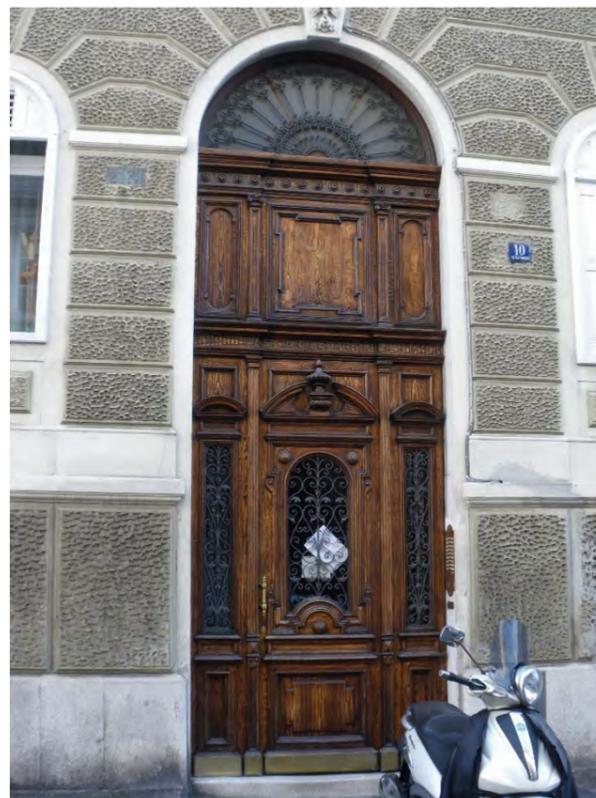
Portale ad arco definito dal rivestimento in bugnato rustico del basamento realizzato in intonaco e tinteggiato ad imitazione della pietra. I bugnato è sagomato con giunti concentrici in corrispondenza dell'arco con concio in chiave decorato in risalto. L'apertura è definita da una stretta cornice a piani lisci rientrante rispetto al filo esterno delle bugne (via dell'Università 10 - 2019)

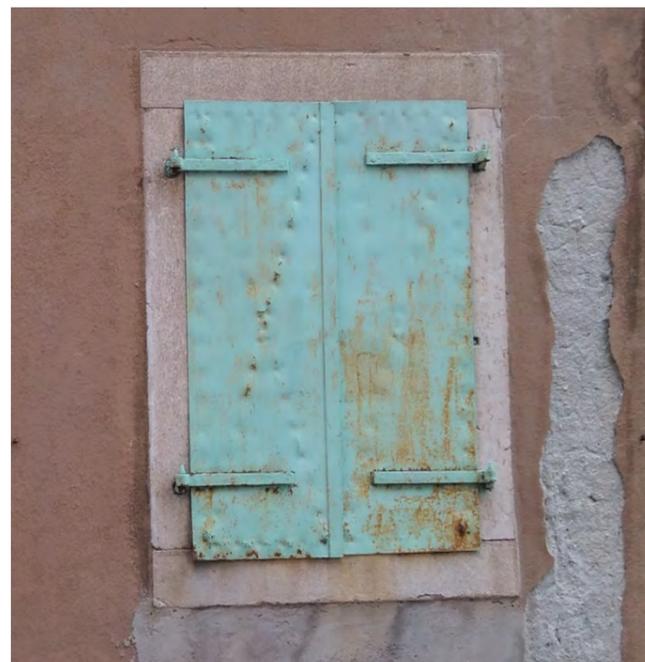
Portellone in ferro a due battenti e due bandelle per anta (via Capitolina 2 - 2019)

L'intervento di manutenzione dovrà privilegiare la conservazione dei portelloni originari esistenti. In caso di sostituzione le nuove chiusure dovranno essere realizzate in ferro secondo il modello originario.

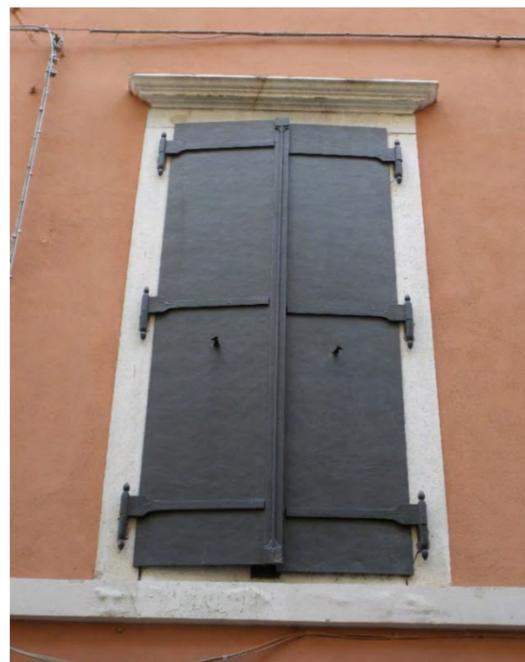
Portellone in ferro a due battenti e tre bandelle per anta (via delle Beccherie 14 - 2019)

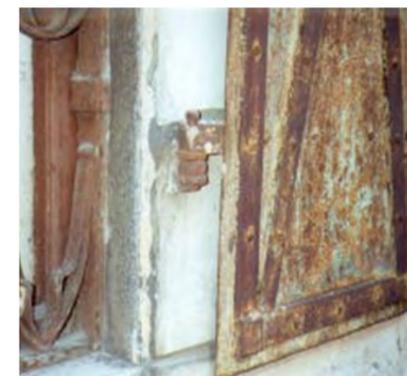
Particolare della cerniera con il perno infisso nella cornice in pietra e vista dell'interno del portellone con gli irrigidimenti in piattine di ferro chiodate

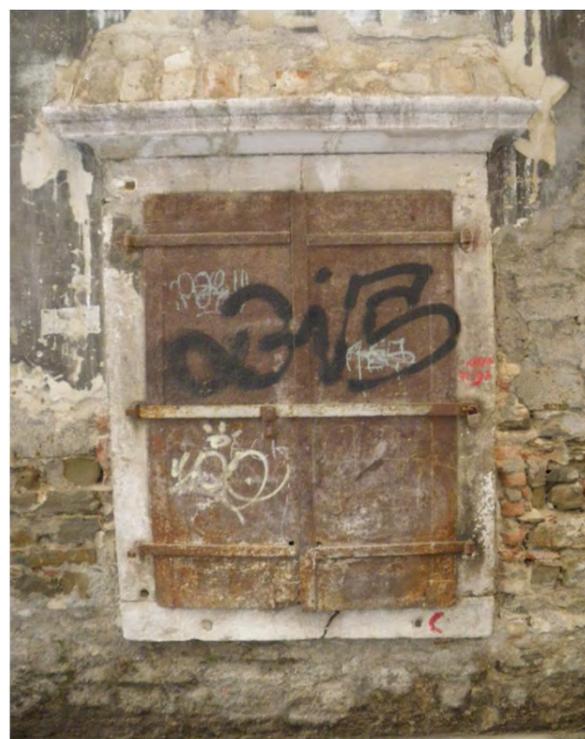
portellone in ferro a due battenti e due bandelle per anta, con sbarra di sicurezza esterna centrale (via delle Beccherie 3 - 2019)

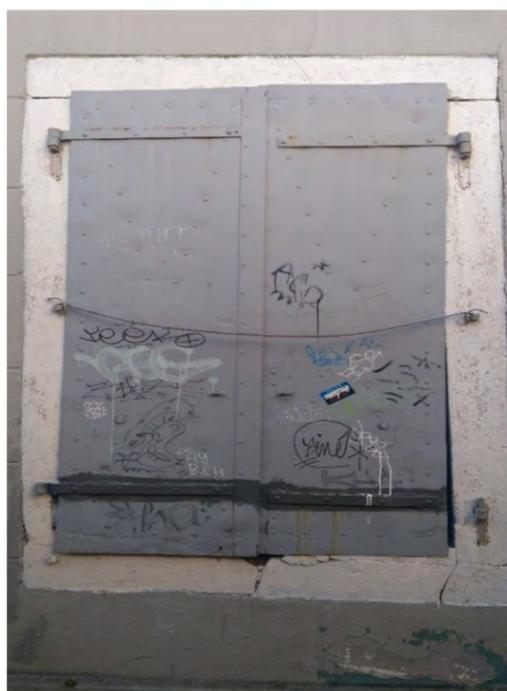
Portellone in ferro a due battenti con due bandelle con cavo metallico esterno di sicurezza (via delle Mura 9 - 2019)

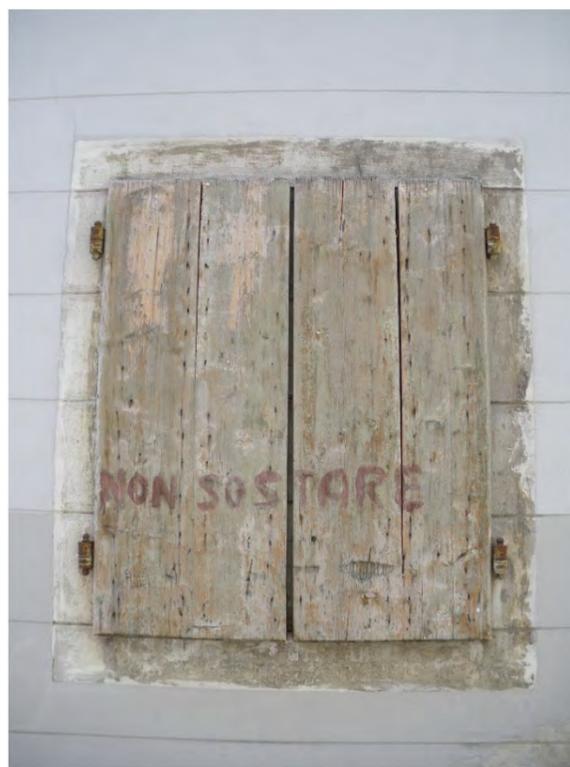
Portellone in legno a due ante, ognuna costituita esternamente da due tavole, sostenuto da un sistema di due cerniere per ciascuna anta (via del Pane 3 - 2019)

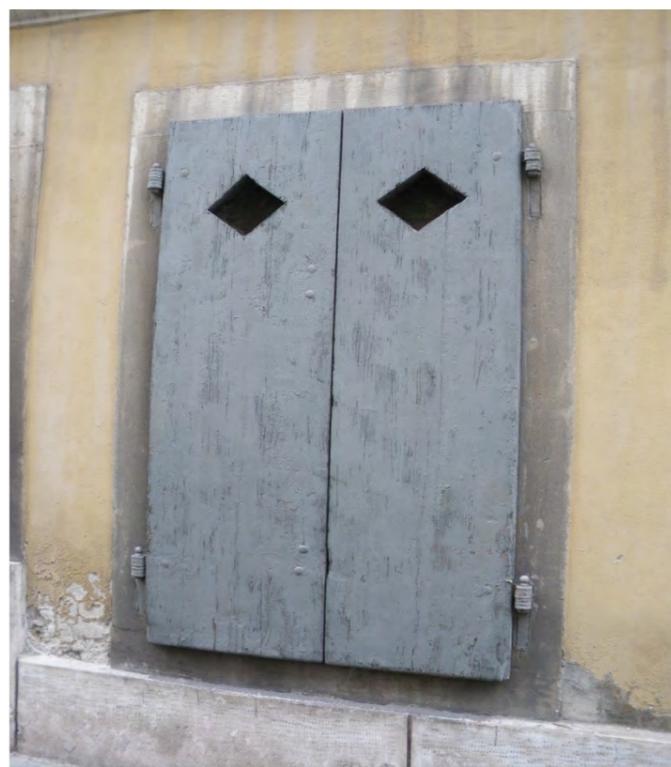
Portellone in legno verniciato; il tavolato esterno presenta una foratura romboidale per ciascuna anta la quale è sostenuta da un sistema di due cerniere per ciascuna anta (via Duca d'Aosta 4 - 2019)

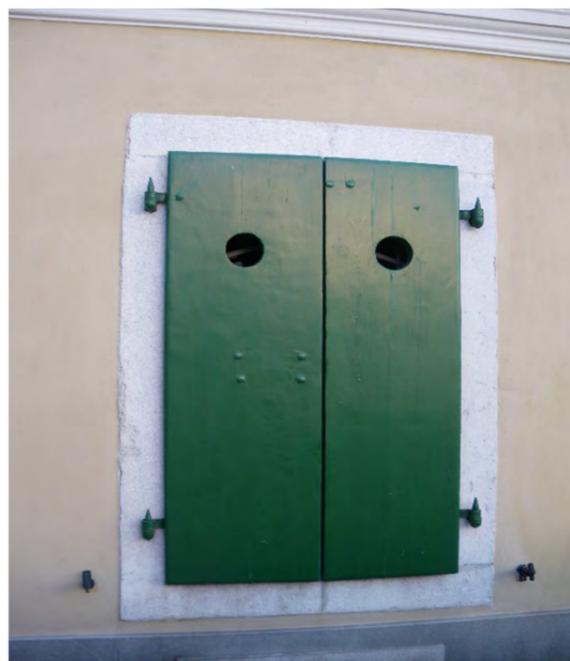
Portellone in legno verniciato; il tavolato presenta una foratura circolare per ciascuna anta la quale è sostenuta da un sistema di due cerniere per ciascuna anta (via dei Crociferi 3 - 2019).

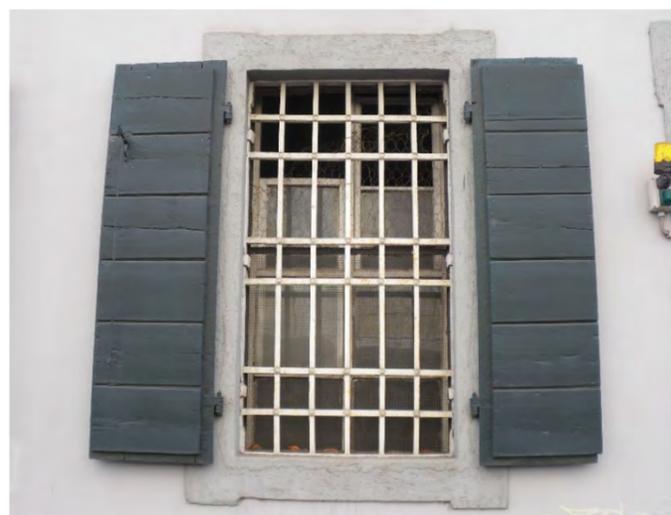
Portellone in legno verniciato; il tavolato interno è costituito da sei tavole per ciascuna anta (via Belpoggio 16 - 2019)

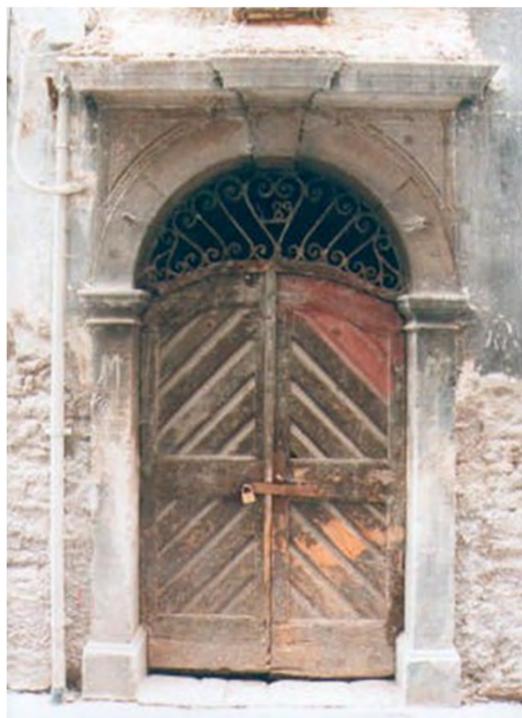
Portone a due ante con profilo superiore curvilineo in legno verniciato. Le specchiature sono a doghe larghe inclinate a 45°. La rosta in ferro battuto è composta di elementi sagomati ad "S" con iscrizione della data in posizione centrale (via delle Beccherie 5 - 2001)

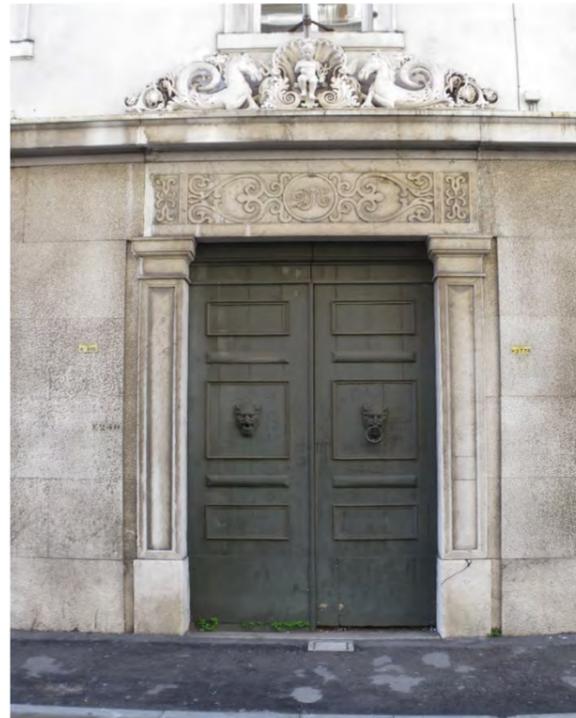
Portone in legno verniciato con elemento di base a piani lisci e specchiature riquadrate o bugnate con mascheroni centrali. Il decoro delle ante si raccorda agli elementi degli stipiti del portale in pietra (via Mazzini 7 - 2019)

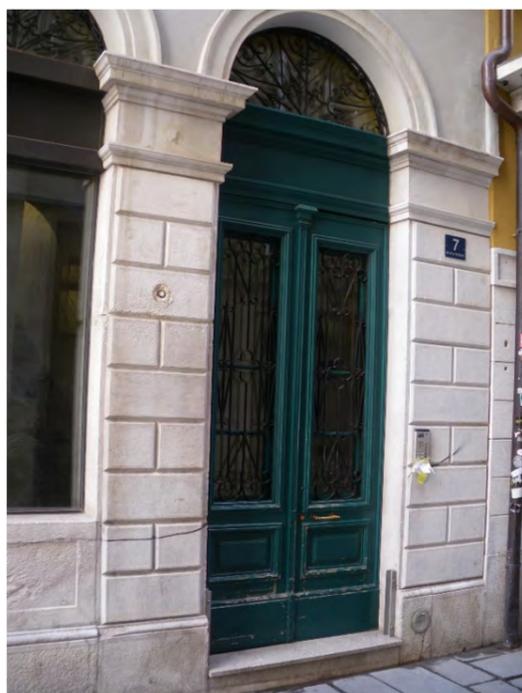
Portone a due ante in legno verniciato con specchiature inferiori bugnate e specchiature superiori in ferro e vetro. Il listello che forma la battuta è scanalato e presenta un elemento decorativo terminale. L'architrave in legno che definisce il foro rettangolare presenta modanature in continuità con gli elementi murari attigui. La rosta a raggiera è in ferro e vetro (via delle Beccherie 7 - 2019)

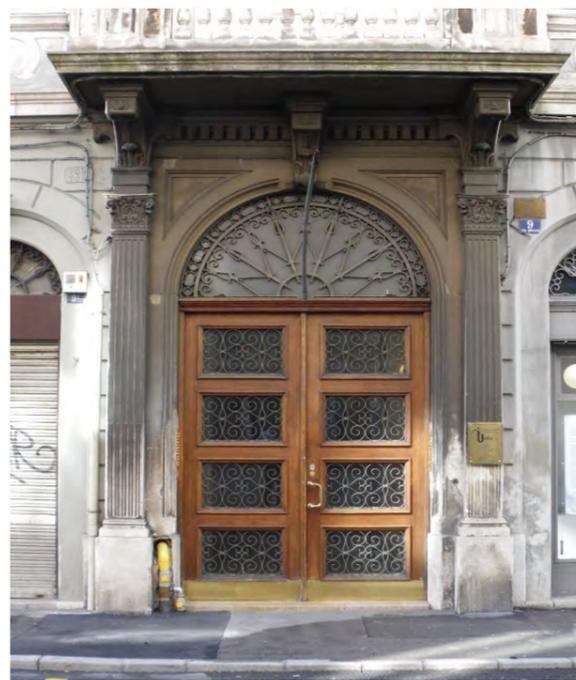
Portone in legno verniciato con specchiature in ferro e vetro. La rosta a raggiera, anch'essa in ferro e vetro, è riccamente adorna lungo la semicirconferenza (via Mazzini 9 - 2019)

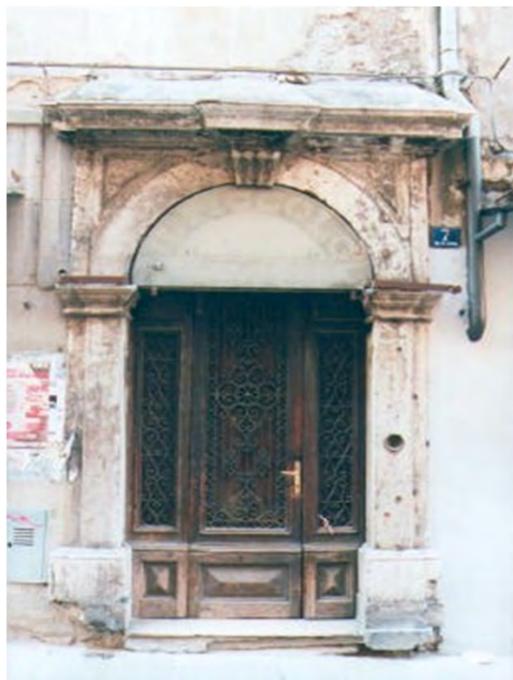
Portone in legno con inferriate. Le cornici lignee delle ante racchiudono pannelli in ferro a volute. La parte inferiore, di altezza corrispondente alla base dei piedritti lapidei del portale, presenta specchiature bugnate. L'anta a battente centrale si apre verso l'interno da destra verso sinistra (via di Cavana 7 - 2001)

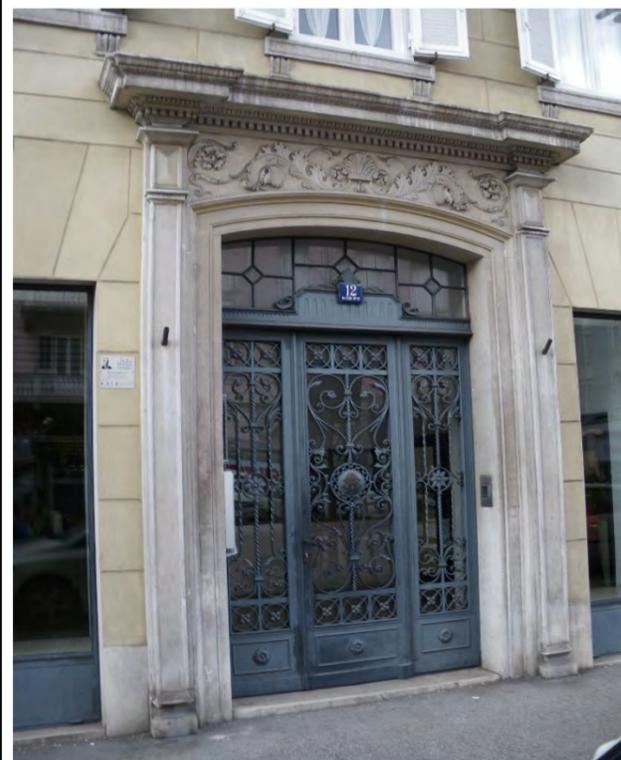
Portone in ferro verniciato lavorato e con rosta ad arco ribassato. Le specchiature sono protette da vetri collocati nel lato verso l'interno (via Battisti 12 - 2019)

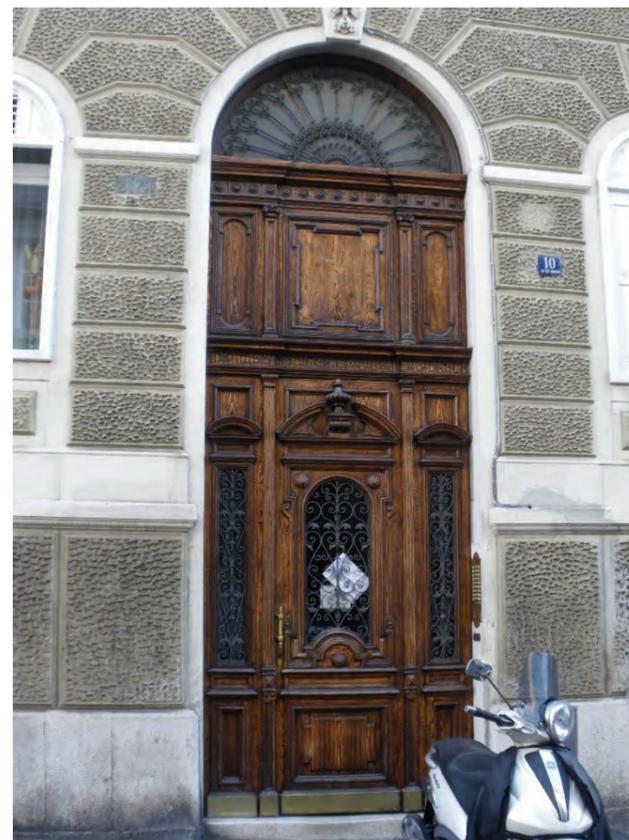
Portone in legno naturale con rosta in ferro e vetro. Il portone suddiviso in due settori verticali, per la notevole altezza, ha le specchiature riccamente decorate. La parte centrale è scandita da forature chiuse da inferriate con vetro sormontate da timpani curvilinei (via dell'Università 10 - 2019)

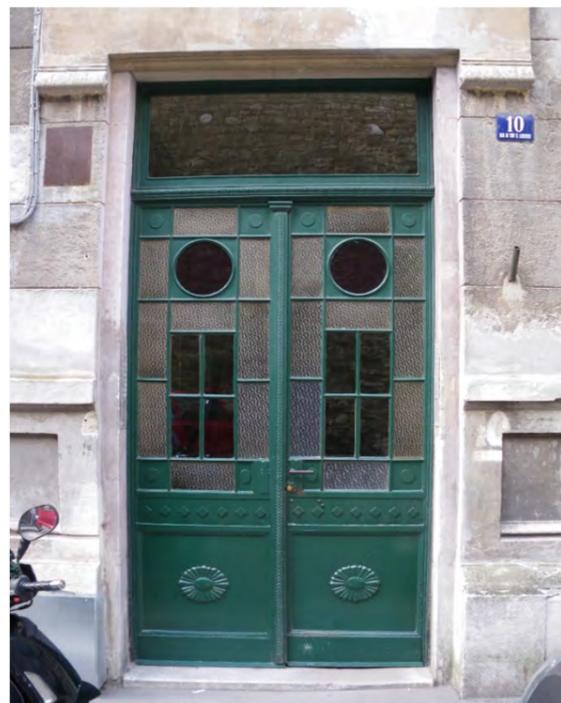
Portone in ferro verniciato a verde, a due ante, con sopralume rettangolare vetrato. La parte inferiore di ogni anta è piena e presenta alcuni elementi decorativi a rilievo. La specchiatura della parte centrale, in vetro liscio e opaco, è delimitata da profili metallici in rilievo a forma regolare e da un profilo circolare ad altezza d'uomo (via di Tor San Lorenzo 10 - 2019)

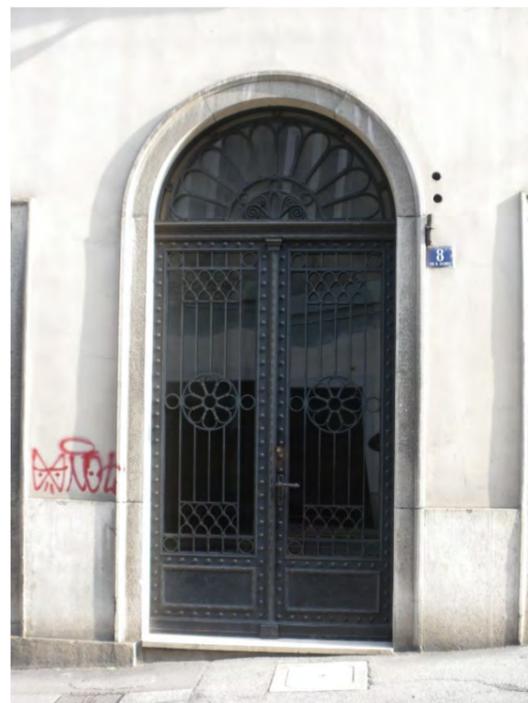
Portone in ferro verniciato a due ante con rosta in vetro e ferro con elementi a raggiera. La parte inferiore di ogni anta è piena e le specchiature vetrate centrali sono delimitate da profili metallici di limitato spessore, continui, con al centro un decoro circolare (via San Michele 8 - 2019)

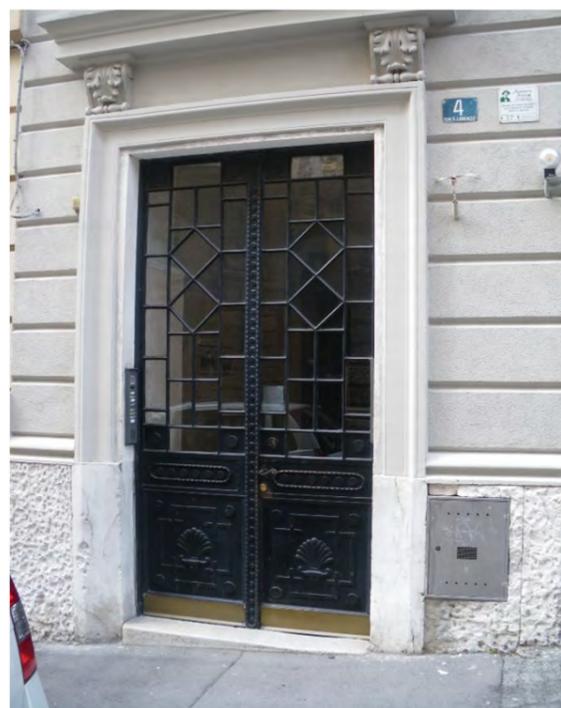
Portone a due ante in ferro verniciato con specchiature inferiori piene ed elementi decorativi in rilievo. Le specchiature in vetro sono ingentilite da profili metallici regolari a rilievo (via di Tor San Lorenzo 4 - 2019)

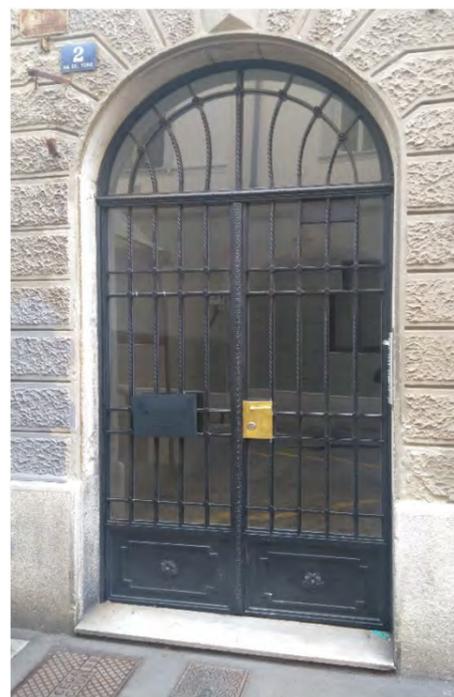
Portone in ferro verniciato a due ante con rosta in vetro e ferro con elementi riconducibili alla maglia regolare presente sulle specchiature delle ante (via del Toro 2 - 2019)

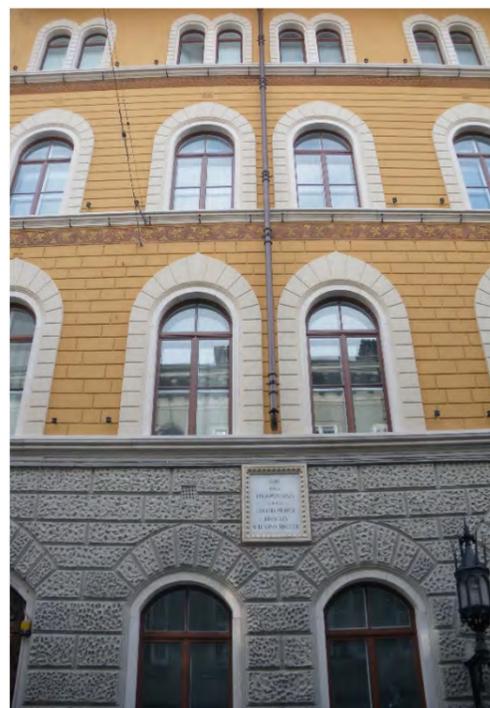
Rivestimento bugnato in intonaco differenziato per i vani piani. Il basamento è trattato a bugnato rustico, il primo livello a bugne piane scannellate e il secondo a fasce orizzontali; il piano attico ha un rivestimento in intonaco liscio. I marcapiani alla quota bancale delle finestre sono arricchiti da fregi (via San Francesco d'Assisi 3 - 2019)

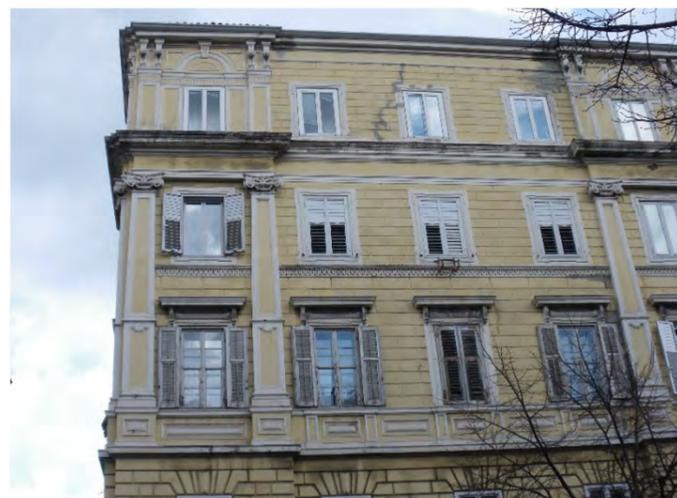
Rivestimento in intonaco tinteggiato a bugne piane. Il settore centrale e le due ali d'estremità della facciata lievemente aggettanti sono segnati da un doppio ordine di lesene riquadrate. Sobrie fasce marcapiano (a pannellature quella inferiore e quella mediana) scandiscono i settori orizzontali (via Battisti 20 - 2019)

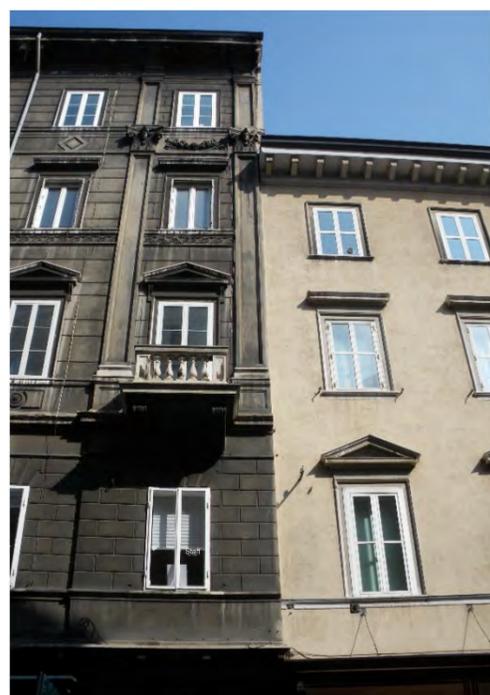
Rivestimento in bugne piane a fasce alternate di altezza variabile, scandito negli avancorpi laterali da un doppio ordine di lesene riquadrate: di ordine gigante per secondo e terzo piano terzo piano e di altezza ridotta per il piano attico. Il trattamento cromatico è ad imitazione della pietra con differenze di tono per fondi e rilievi (via Mazzini 36;38 - 2019)

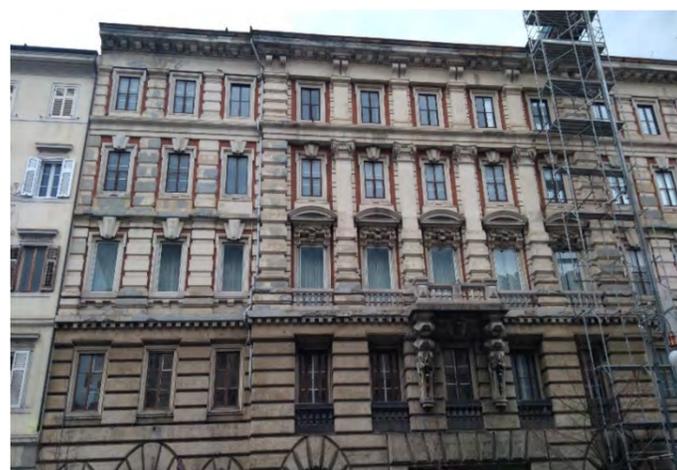
Paramento in mattoni scandito da paraste in bugnato liscio fortemente aggettante dal paramento. Nell'avancorpo del settore centrale le lesene di ordine gigante, lavorate a conci solo nella parte inferiore, sono coronate da capitelli ionici. I rilievi sono in pietra bianca naturale (via Battisti 2 - 2019)

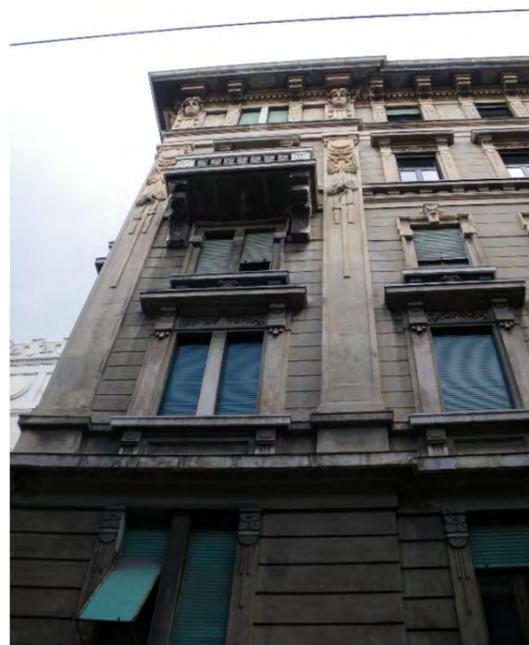
Fondo in intonaco tinteggiato a fasce orizzontali listate. Gli avancorpi sono delimitati da paraste di ordine gigante con fregi floreali e antropomorfi, interrotte dalla fascia marcapiano che delimita il piano attico. Il trattamento cromatico dei rilievi è differenziato da quello dei fondi (via San Francesco d'Assisi 17 - 2019)

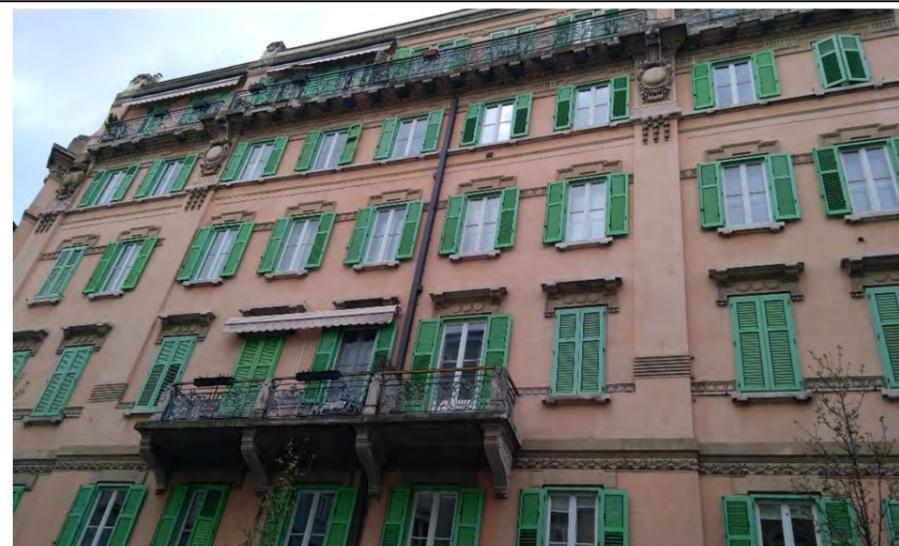
Fondo in intonaco liscio tinteggiato; quattro paraste di ordine gigante delimitano l'edificio e l'avancorpo centrale. Fasce marcapiano decorate con fregi floreali scandiscono i settori orizzontali della facciata. Trattamento cromatico differenziato tra il fondo ed i rilievi (viale XX Settembre 32 - 2019)

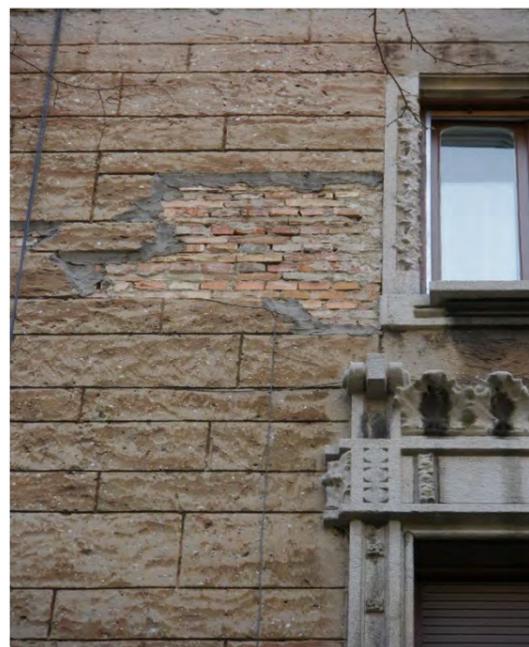
Rivestimento in intonaco bugnato rustico ad imitazione della pietra. I filari sono di altezza variabile (viale XX Settembre 35)

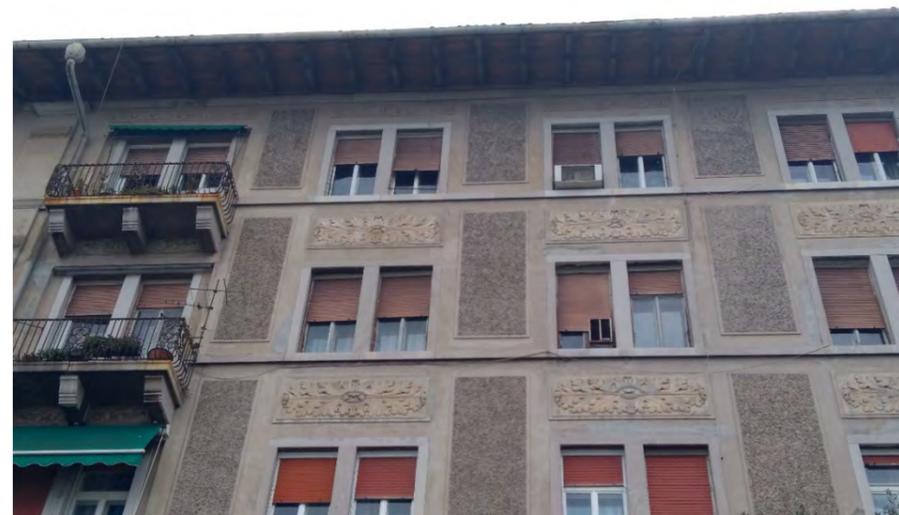
Fondo in intonaco liscio tinteggiato con pannelli decorativi in rilievo. I pannelli verticali sono trattati al rustico, quelli orizzontali, in corrispondenza delle aperture, sono decorati con fregio floreale. La facciata è delimitata da lesene lisce con bugne rustiche in corrispondenza del pulvino (riva Grumula 4 - 2019)

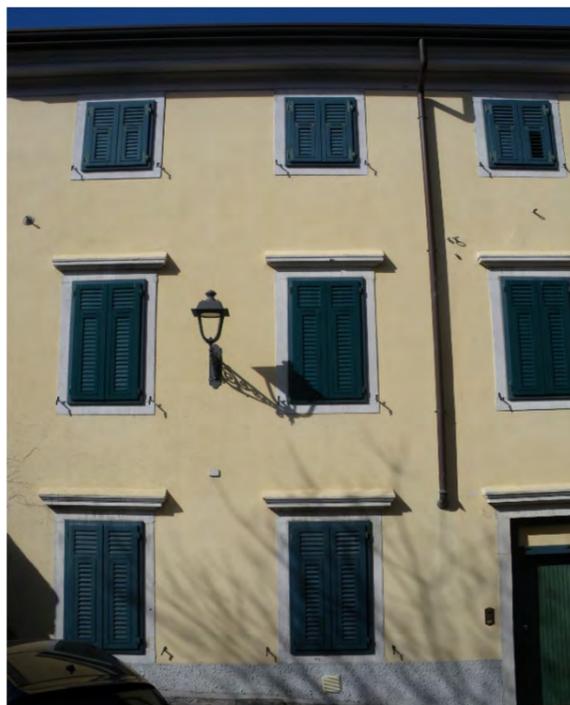
Rivestimento in intonaco liscio (via della Cattedrale 1 - 2019)

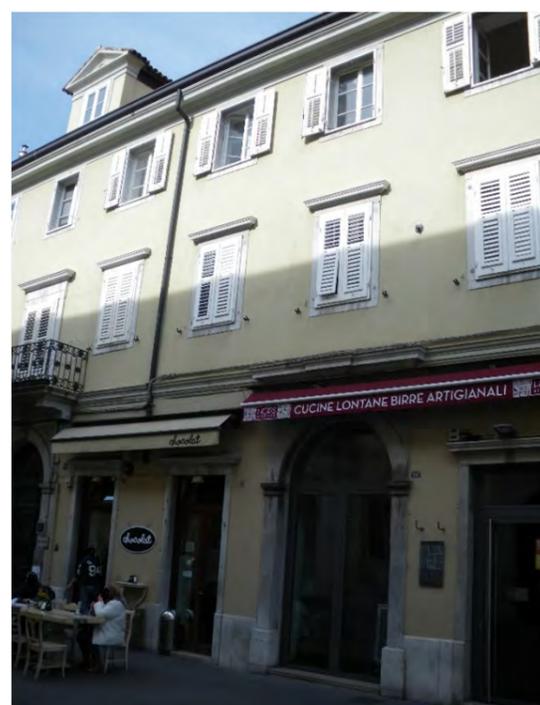
Rivestimento in intonaco liscio tinteggiato e separato dal rivestimento del basamento da una cornice marcapiano modanata (via di Cavana 15 - 2019).

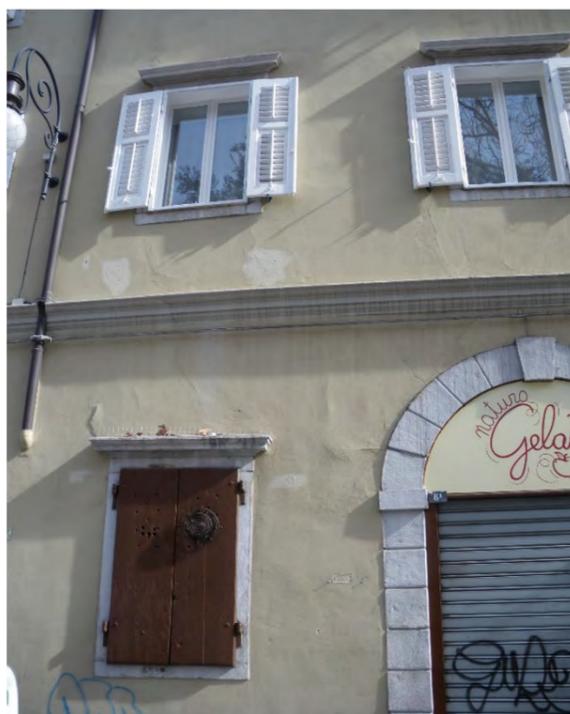
Rivestimento in intonaco liscio tinteggiato e ripartito da una cornice marcapiano modanata (piazza Hortis 6 - 2019).
