## PIANO PARTICOLAREGGIATO DEL CENTRO STORICO

Piano Colore

## ANALISI DEL PIANO COLORE

LINEE GUIDA PER LA MANUTENZIONE DELLE FACCIATE DEL CENTRO STORICO

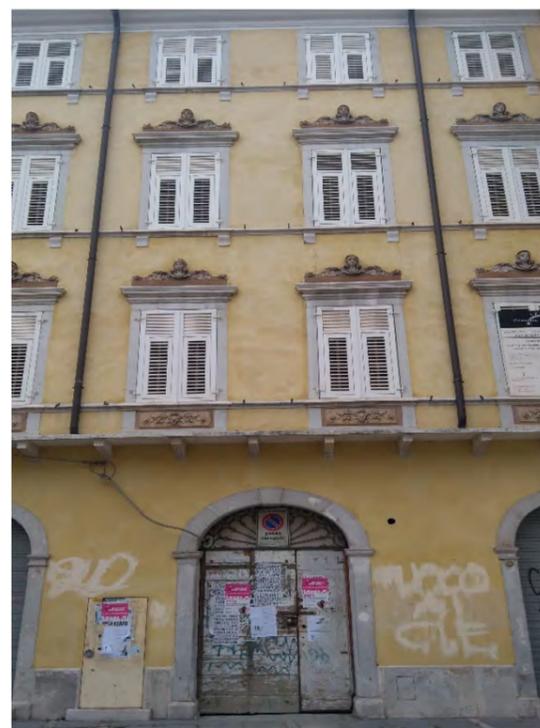
Rivestimento in intonaco liscio tinteggiato, ripartito da sottili cornici marcapiano in rilievo alla quota bancale dei vani finestra (piazza Cavana 5 - 2019)

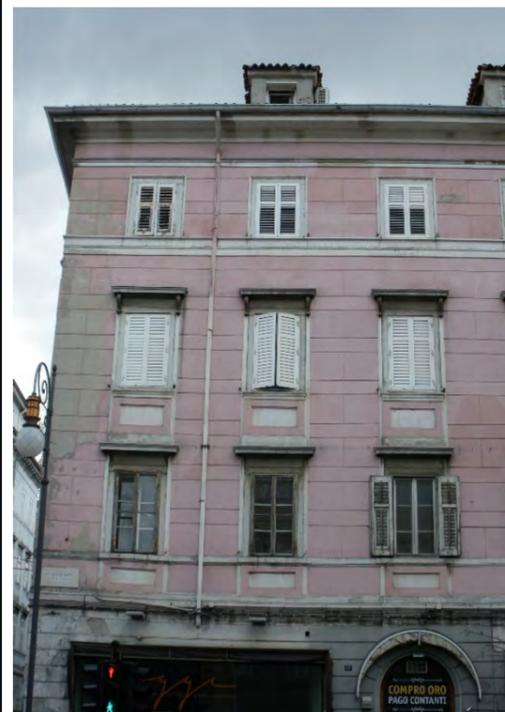
Fondo in intonaco tinteggiato lavorato a bugnato liscio a fasce alternate di maggiore e minore altezza. Un'alta fascia marcapiano al primo piano, che comprende anche i pannelli sottofinestra, ed un'altra cornice marcapiano all'ultimo livello, definiscono i campi orizzontali della facciata. Il trattamento cromatico del fondo prevede tonalità alternate per le fasce del bugnato e colore distinto da quello del basamento (via Battisti 13 - 2019)

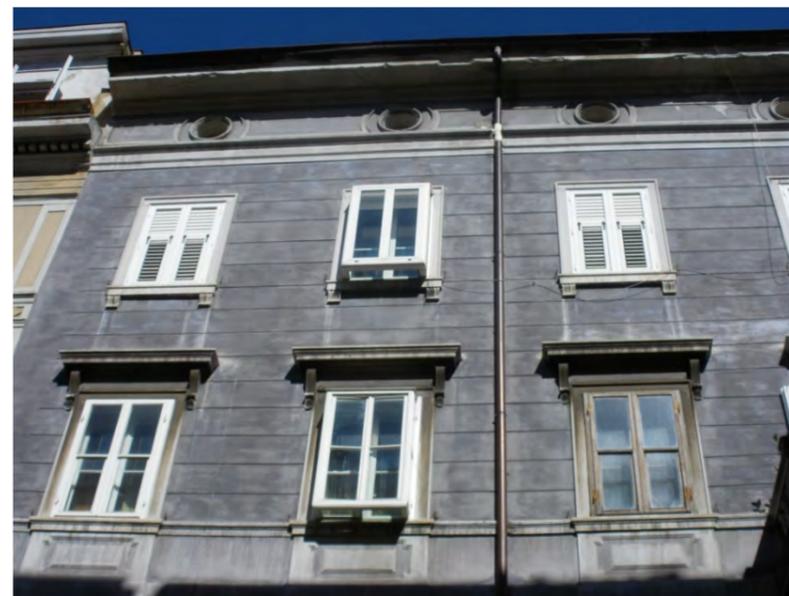
Fondo in intonaco liscio tinteggiato lavorato a fasce orizzontali. Il rivestimento è interrotto dall'alta fascia marcapiano del secondo piano che comprende anche i pannelli sottofinestra (via di Torre Bianca 32 - 2019)

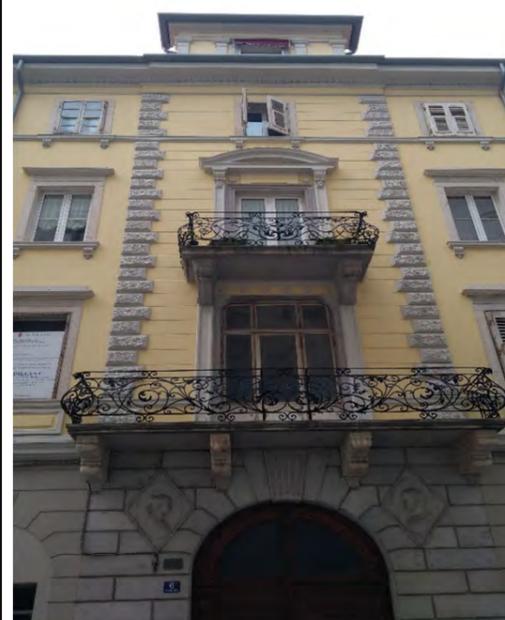
Sul fondo in intonaco liscio tinteggiato a calce, emerge l'avancorpo centrale listato, definito da ammorsature laterali in bugne rustiche (anteridi). Cornici marcapiano separano il primo ed il secondo piano dal basamento e dal piano attico. Le anteridi hanno trattamento cromatico differenziato da quello dei fondi (via Paganini 6 - 2019)

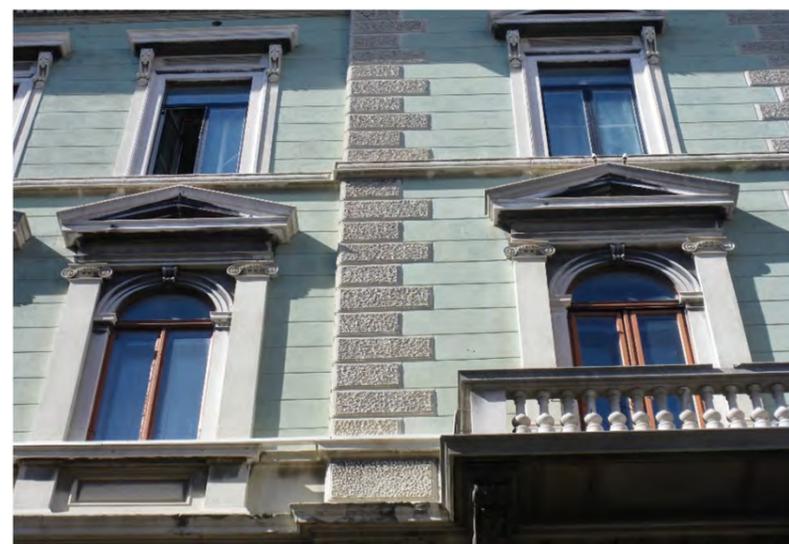
Fondo in intonaco liscio listato. Gli avancorpi laterali sono definiti da ammorsature in bugne rustiche (anteridi) tinteggiate ad imitazione della pietra (via Filzi 4 - 2019)

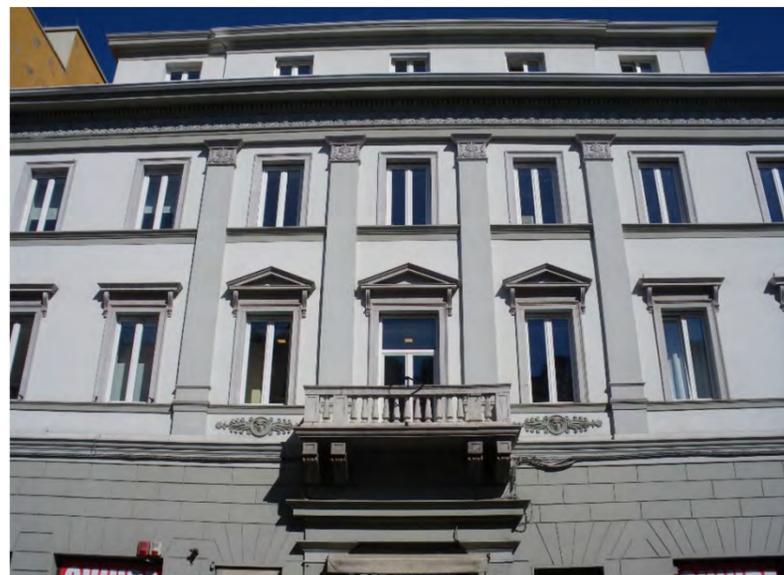
La facciata con rivestimento in intonaco liscio risulta tripartita nella parte centrale da un ordine gigante di lesene impostate su alti stilobati e coronate da capitelli compositi (via Ghega 6 - 2019)

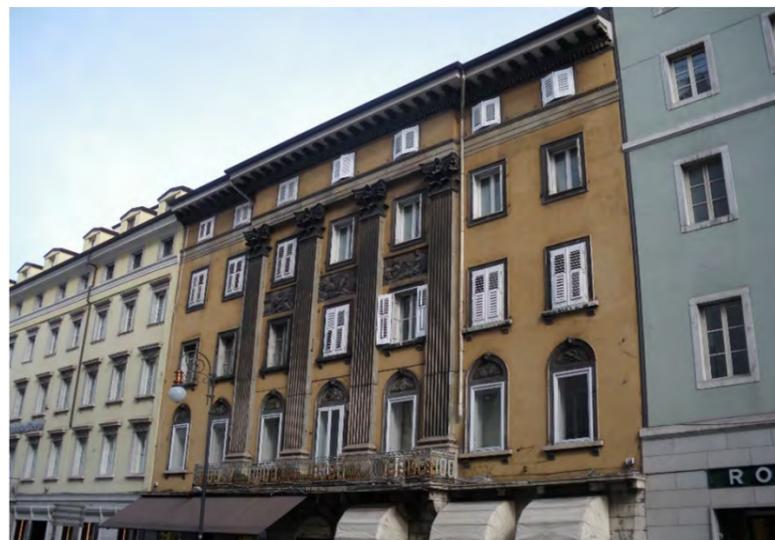
L'avancorpo centrale risulta tripartito da lesene scanalate d'ordine gigante impostate su alti stilobati inseriti nella balconata del piano nobile. La facciata è arricchita da altorilievi opposti al marcapiano centrale tra secondo e terzo piano (corso Italia 4 - 2019)

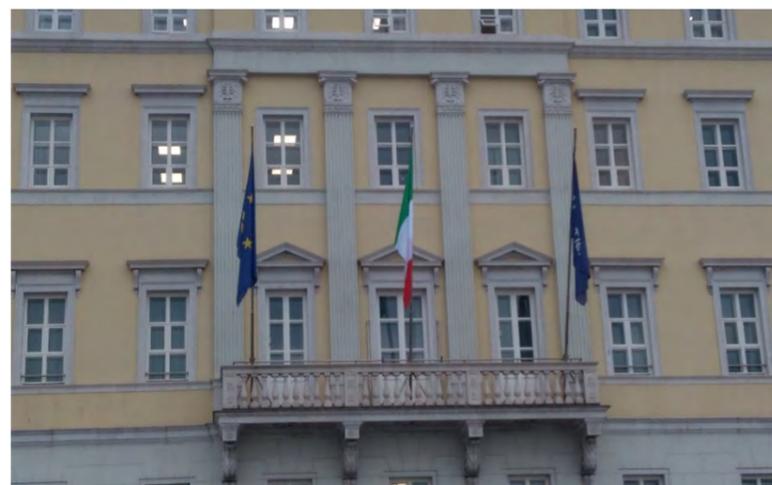
Fondo in intonaco liscio con avancorpo centrale tripartito per due piani da un ordine gigante di lesene scanalate impostate su alti stilobati compresi nell'aggetto del poggolo centrale. La trabeazione si innesta nella cornice marcapiano modanata dell'ultimo livello. Altre cornici marcapiano, impostate alla base delle finestre, scandiscono la superficie della facciata (corso Cavour 11 - 2019)

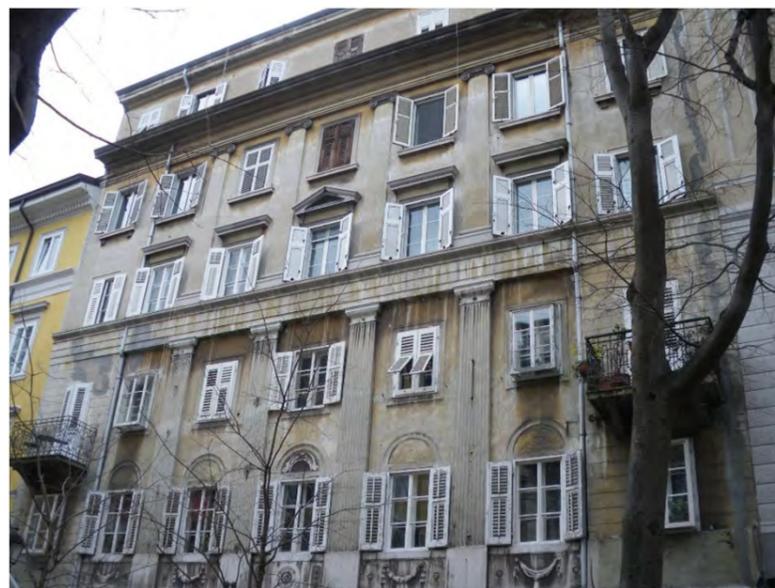
Le tre campate centrali sono scandite da un doppio ordine gigante di ordini sovrapposti (dorico e ionico). La trabeazione del primo ordine e le due campate laterali del primo e del secondo piano, sono trattate con bugnato liscio a fasce continue aggettanti dal paramento (viale XX Settembre 9 - 2019)

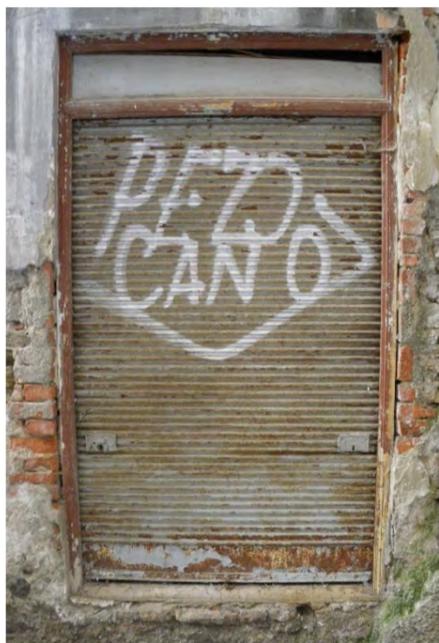
Saracinesca in ferro con mostra e pannello superiore (via delle Beccherie 3 - 2019)

L'intervento di manutenzione dovrà privilegiare la conservazione delle saracinesche originarie esistenti (risalenti generalmente ai primi decenni del nostro secolo).

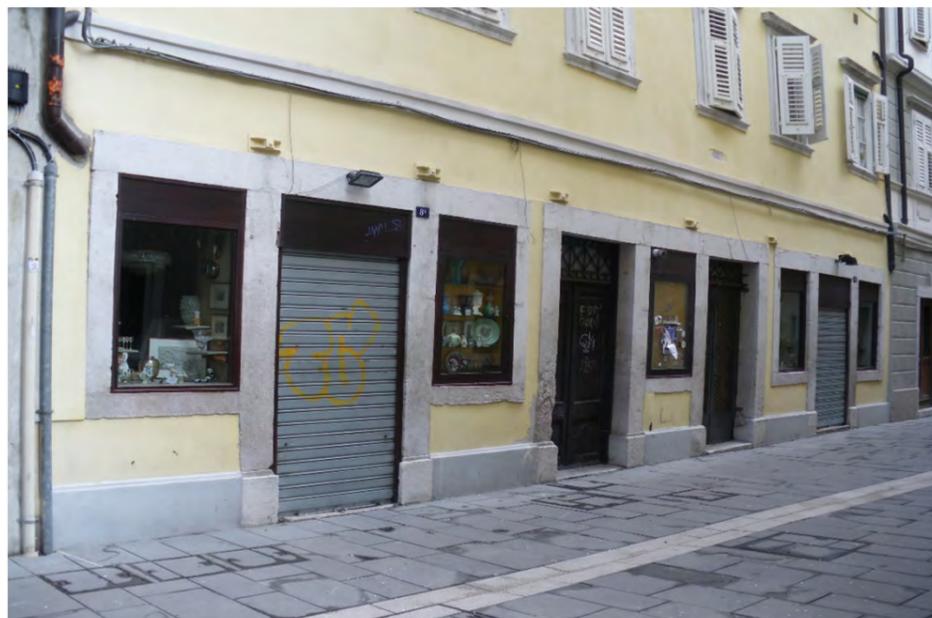
Saracinesche in ferro per porte e finestre architravate al piano terra (via delle Beccherie 8 - 2019)

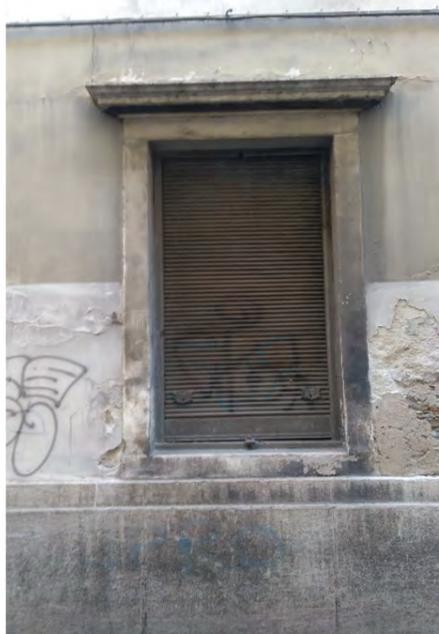
Saracinesca in ferro (via Madonna del Mare 6 - 2019)

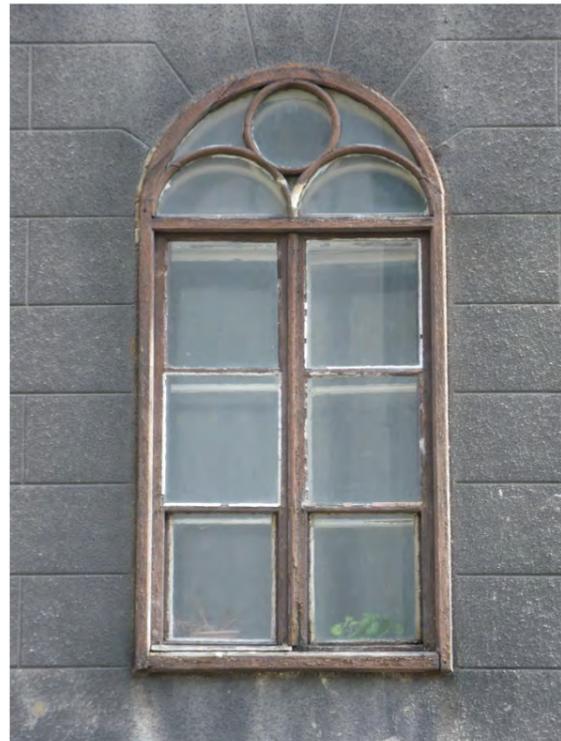
Serramento in legno con due ante mobili tripartite e sopra luce semicircolare fisso. La parte inferiore di ciascuna anta è apribile "a coulisse" (via San Michele 10 - 2019)

In caso di sostituzione i nuovi serramenti potranno realizzarsi preferibilmente in legno secondo il modello del serramento originario mantenendo possibilmente e, ove presente, anche il dispositivo "a coulisse".

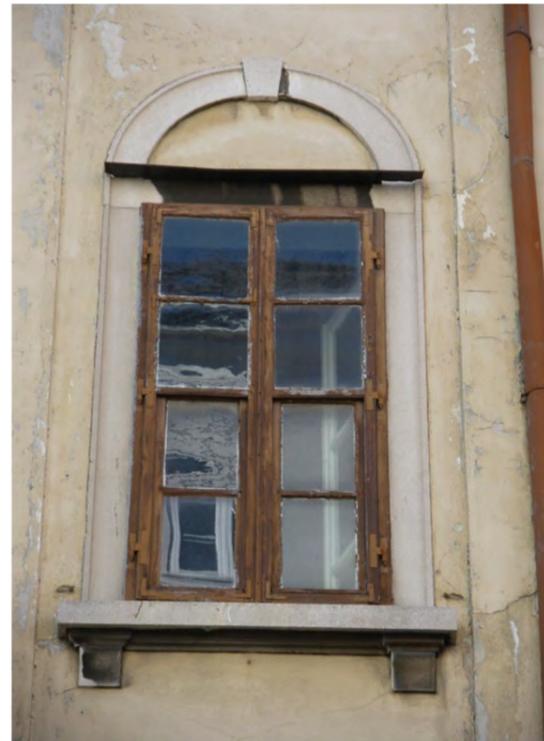
Serramento in legno verniciato costituito da due ante mobili quadripartite con la metà inferiore apribile "a coulisse" scorrevole all'interno verso l'alto (via Mazzini 11 - 2019)

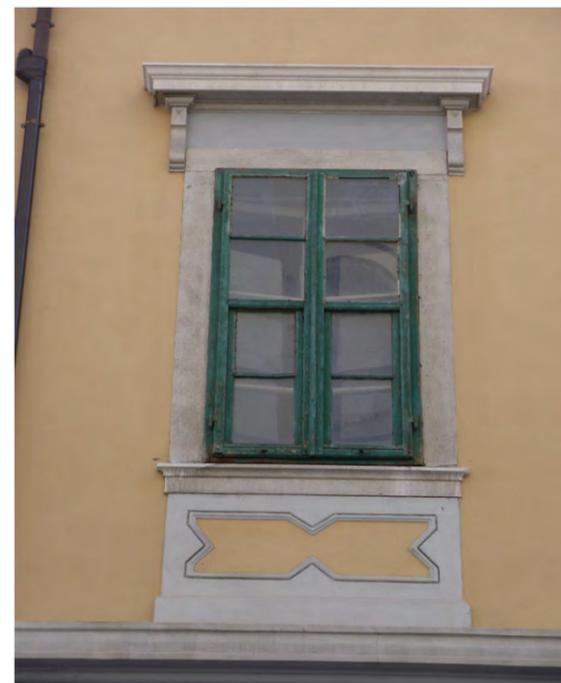
Serramento doppio in legno a due ante mobili. Le ante esterne sono apribili verso l'esterno e "a coulisse". Si noti che il telaio fisso sporge dal piano della cornice (via Belpoggio 16 - 2019)

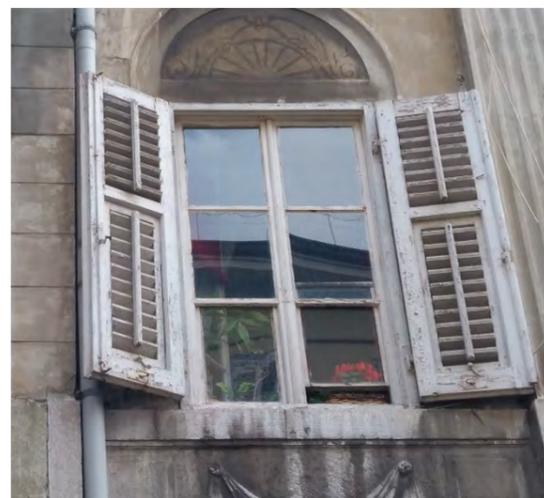
Serramento doppio a due ante apribili con "coulisse" in posizione di apertura. Si noti che sia i telai mobili che quello fisso come la ferramenta sono verniciati in bianco (viale XX settembre 9 - 2019)

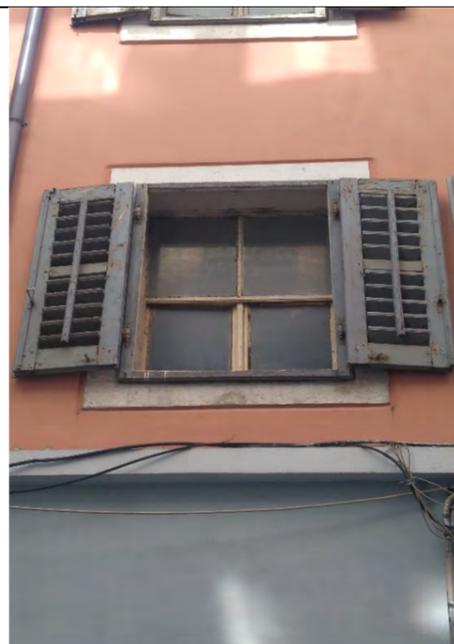
Serramento in legno costituito da una metà superiore fissa e dalla parte inferiore apribile a due battenti (via delle Beccherie 17 - 2019)

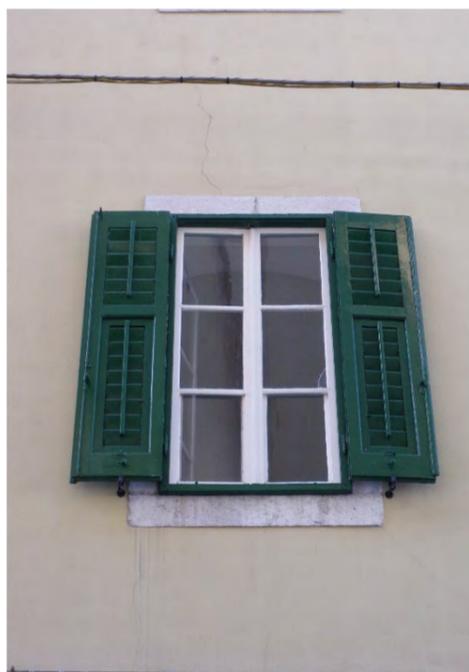
Serramento in legno verniciato a due ante apribili verso l'interno ed "a coulisse". Ciascuna anta è suddivisa in tre parti vetrate. Il telaio fisso della finestra costituisce anche l'alloggiamento per le ante della persiana (via dei Crociferi 3)

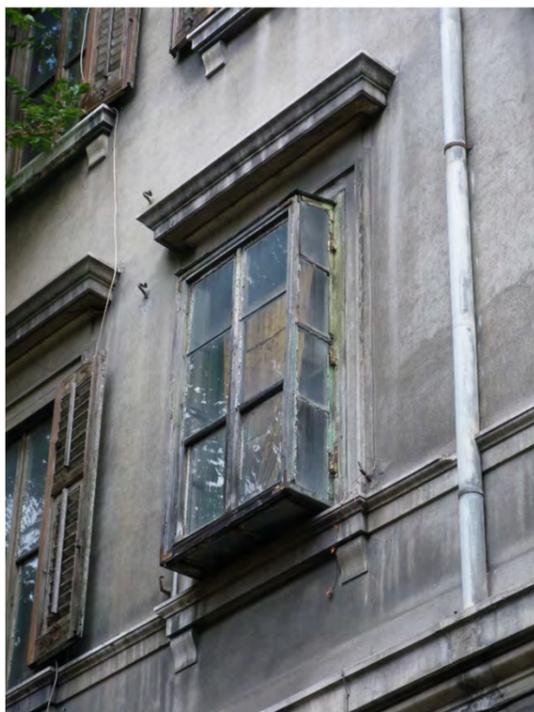
Serramento "a sburto" con pannelli vetrati laterali fissi quadripartiti. I battenti anteriori sono tripartiti (via San Michele 34 - 2019)

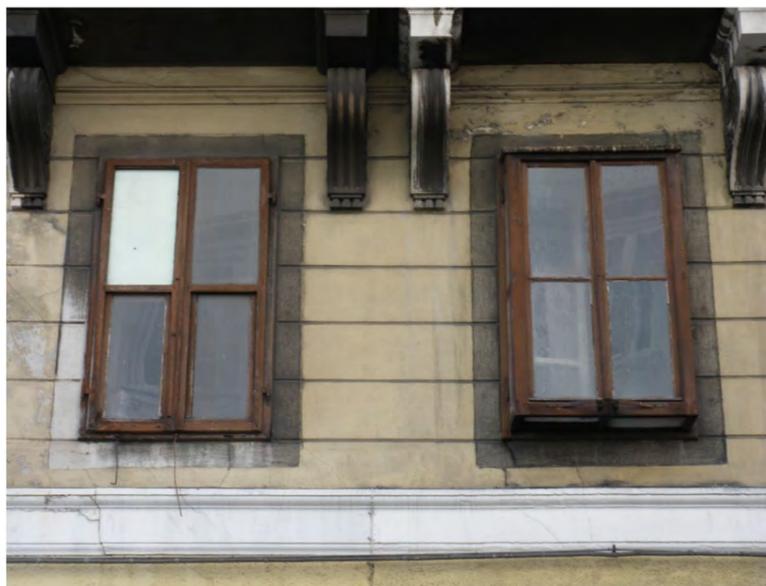
Serramento a "sburto" con ante bipartite. I battenti anteriori sono apribili verso l'interno sovrapponendosi alle ante fisse laterali. Si noti che anche il serramento contiguo nel piano della facciata non è del tipo a "sburto" (via Mazzini 11 - 2019)

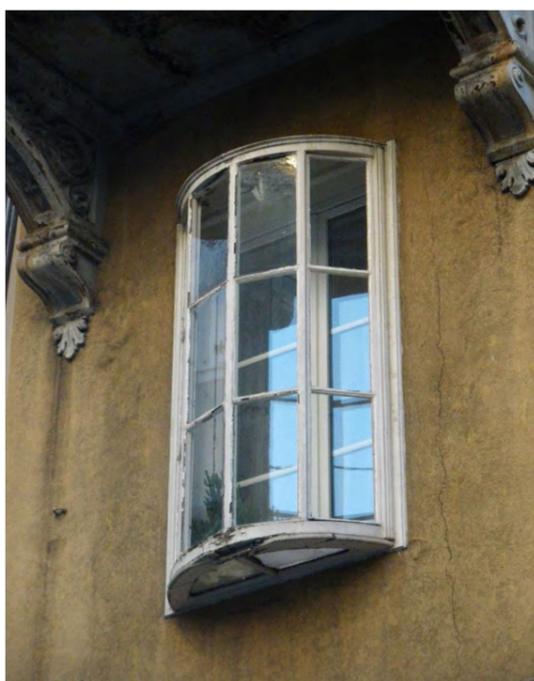
Serramento "a sburto" con quattro pannelli verticali tripartiti apribili e parte aggettante semicircolare bipartita (via Crispi 33 - 2019)

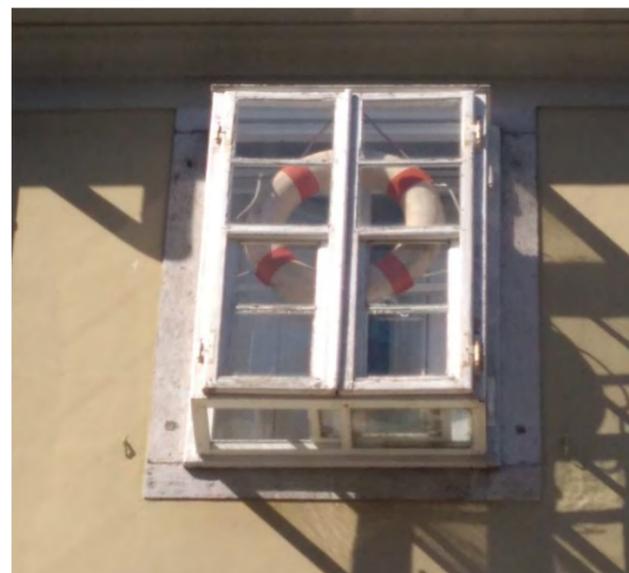
Serramento a "sburto" con pannelli verticali apribili verso l'esterno e "coulisse" con mobili quadripartiti. La parte anteriore è apribile completamente verso l'esterno e "a coulisse" per la metà inferiore. Forse anche la parte aggettante inferiore è "a coulisse" (via di Cavana 15 - 2019)

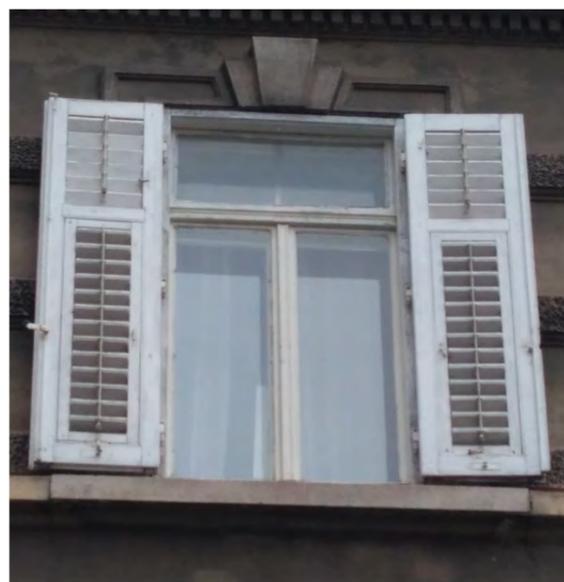
Serramento con sopra-  
luce vetrato rettangolare composto da due ante apribili  
verso l'interno e persiane agganciate in tre punti all'infisso (via Slataper 10 -  
2019)

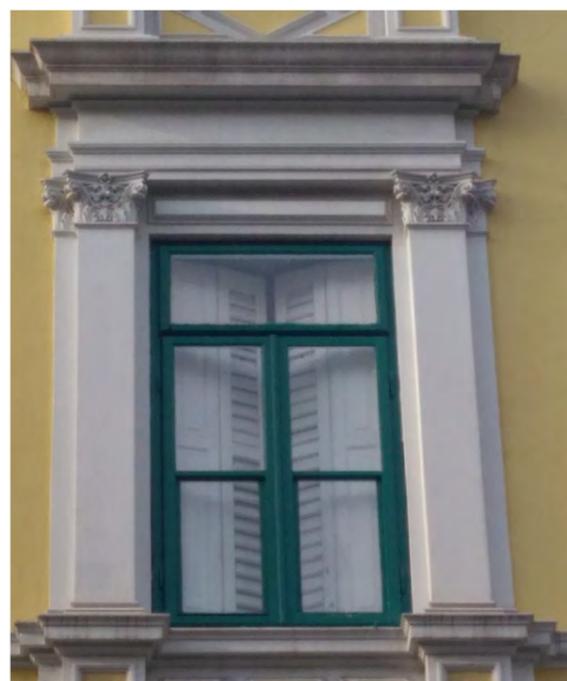
Serramento con sopra-  
luce vetrato rettangolare  
composta da due ante  
bipartite apribili verso  
l'interno e "a coulisse" con  
persiane interne (viale XX  
settembre 34 - 2019)

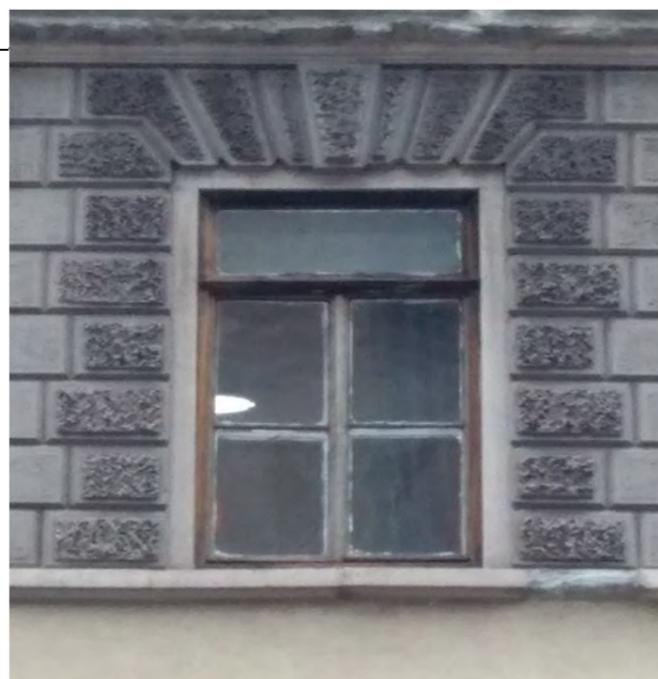
Serramento con sopra-  
luce rettangolare vetrato composta da due  
ante bipartite (via Carducci 27 - 2019)

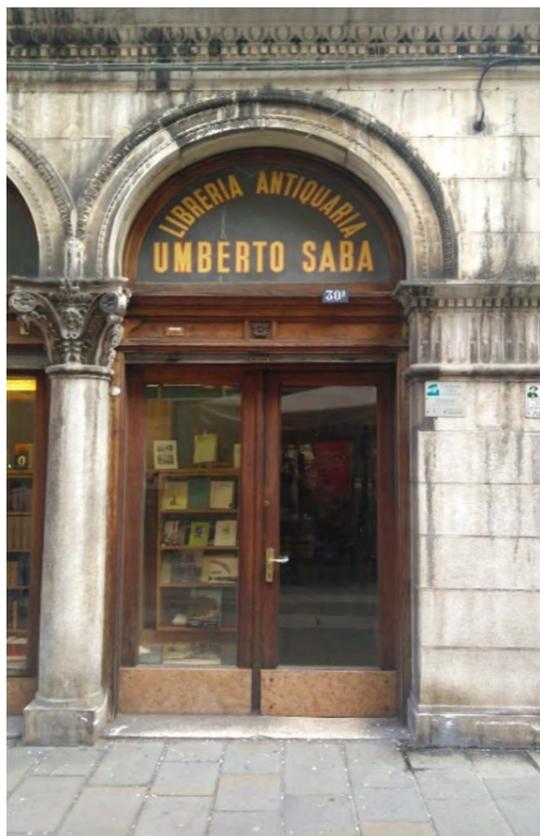
Vetrina storica con sopraluce e denominazione dell'esercizio dotata di due battenti di cui uno adibito ad ingresso (via San Nicolò 30 - 2019)

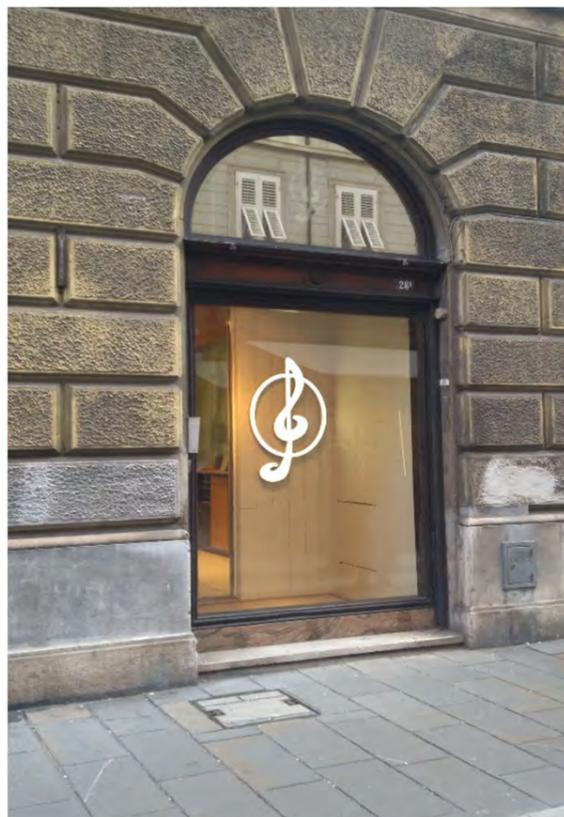
Vetrina storica con sopraluce vetrato e basamento in pietra (via San Nicolò 26 - 2019)

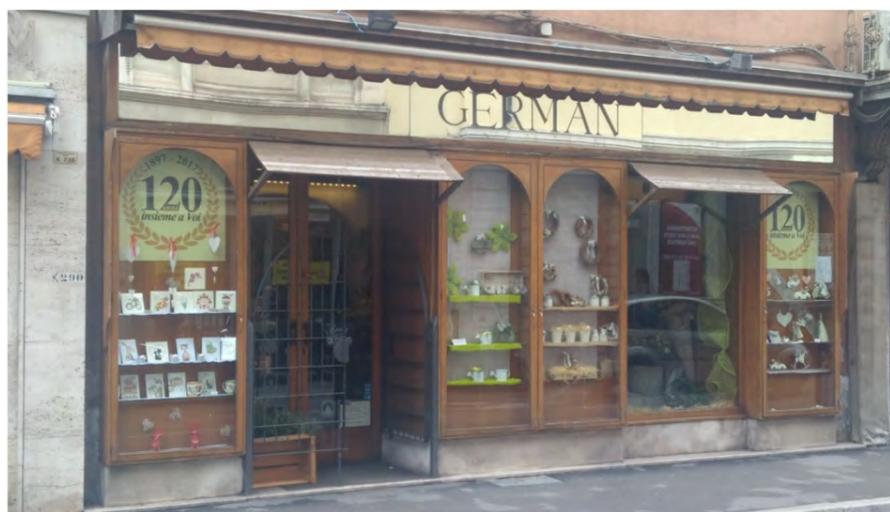
Particolare vetrina liberty con quattro vetrine autonome apribili direttamente dall'esterno (via Santa Caterina da Siena 11 - 2019)

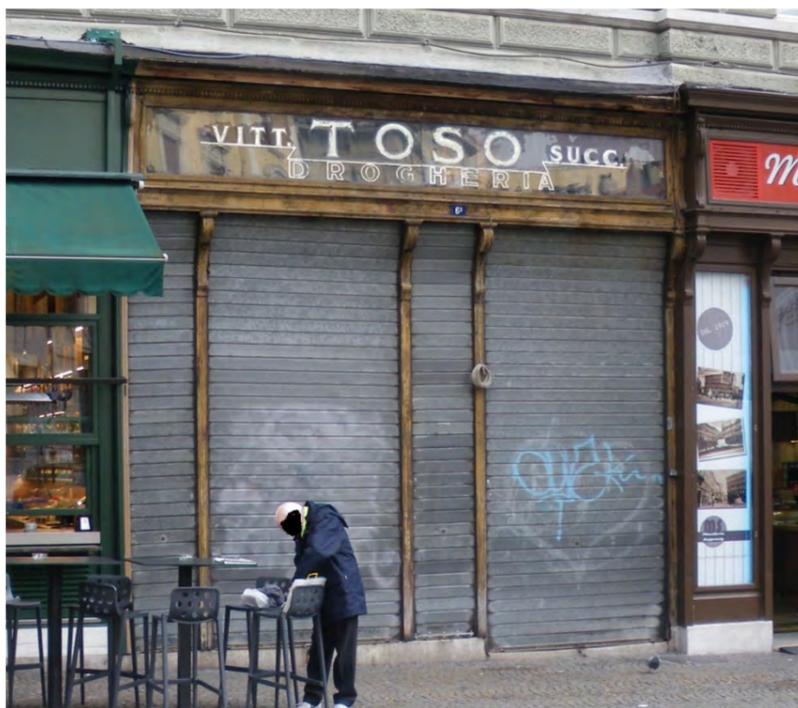
Vetrina liberty dotata di saracinesche e sopra luce con denominazione dell'esercizio (piazza San Giovanni 6 - 2019)

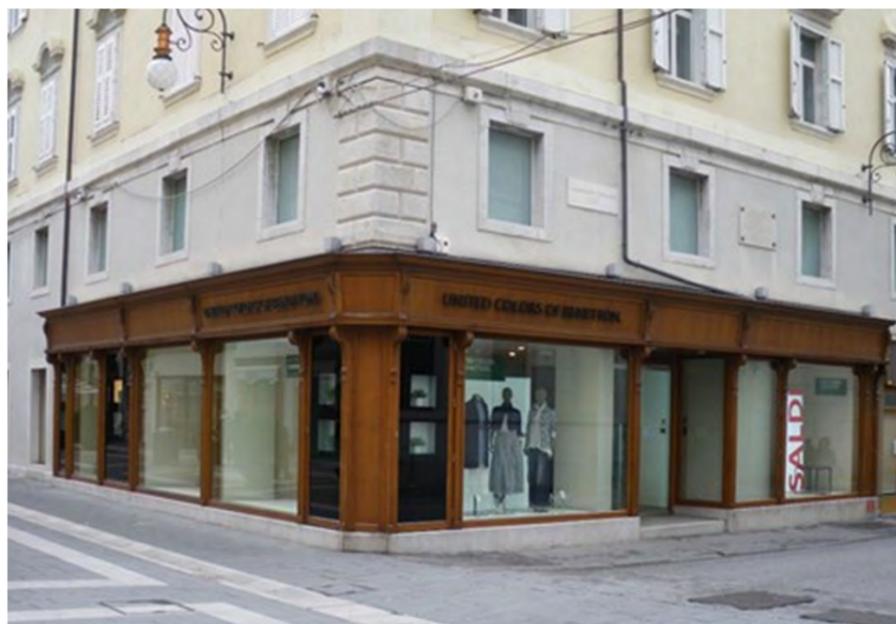
Ricostruzione di una vetrina liberty (via San Lazzaro 12 / via Ponchielli - 2019)

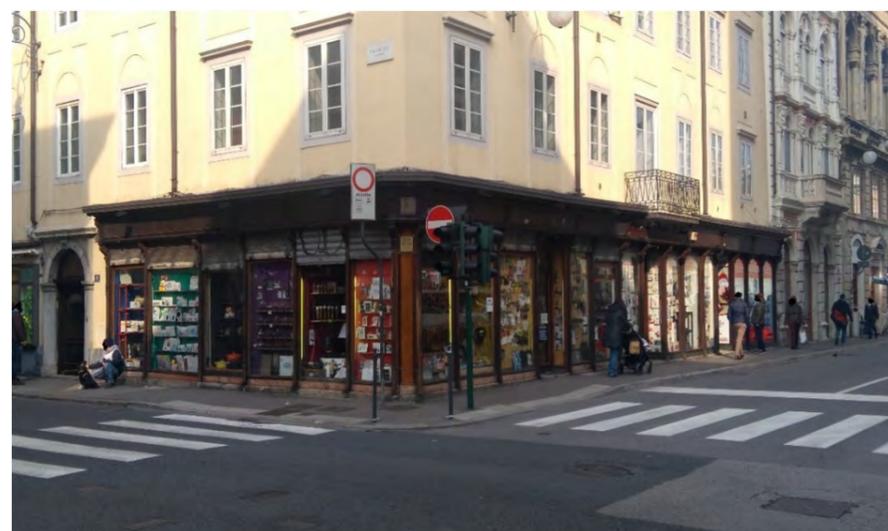
Gruppo continuo di vetrine Liberty a servizio di più unità commerciali (via Roma - via Mazzini - 2019)

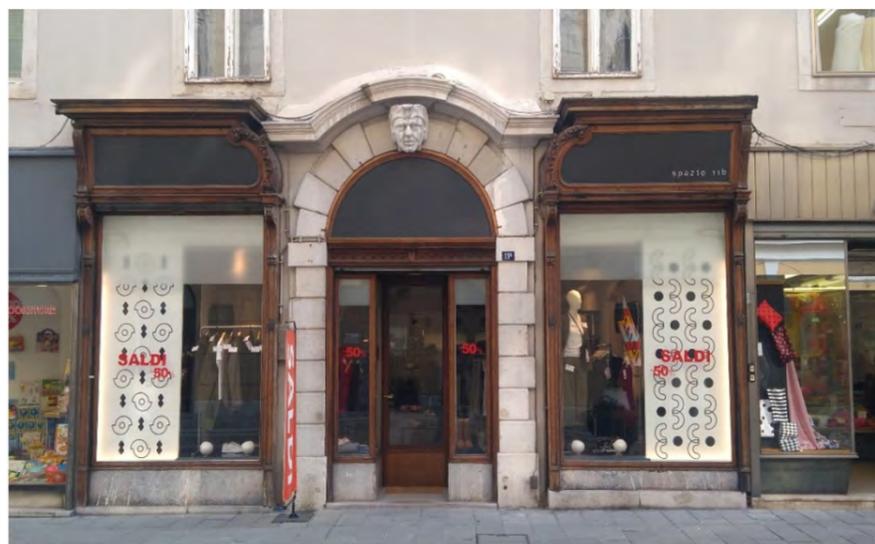
Vetrina liberty costituita da due corpi separati speculari ed al centro, incastonato in un portale in pietra, l'ingresso della attività commerciale (via Santa Caterina da Siena 11 - 2019)

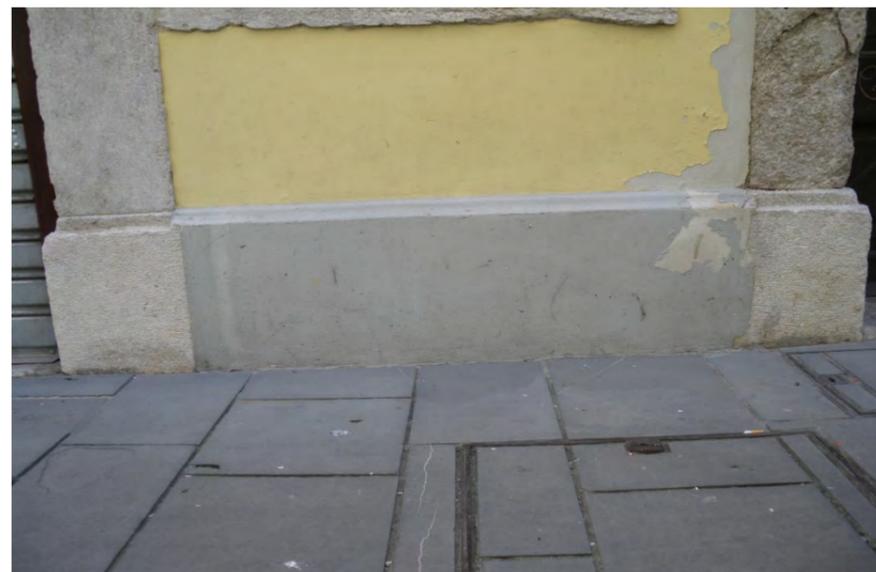
Zoccolatura a piani lisci in intonaco a forte spessore di circa cm 40 di altezza, inserita tra i piedritti degli stipiti delle aperture a piano terra realizzati in pietra (via delle Beccherie 8 - 2019)

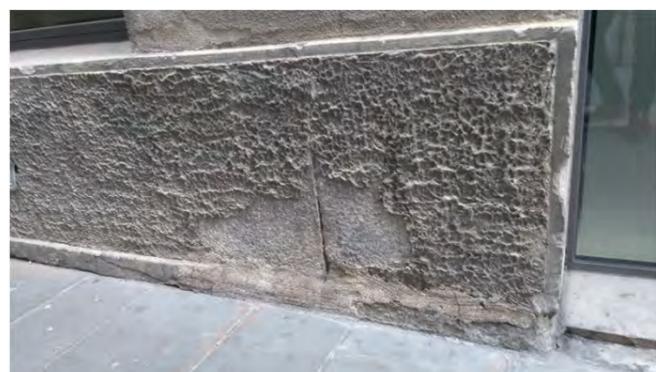
Zoccolatura in intonaco di circa cm 60 di altezza, con finitura a rustico ad imitazione della pietra (via della Pescheria 1 - 2019)

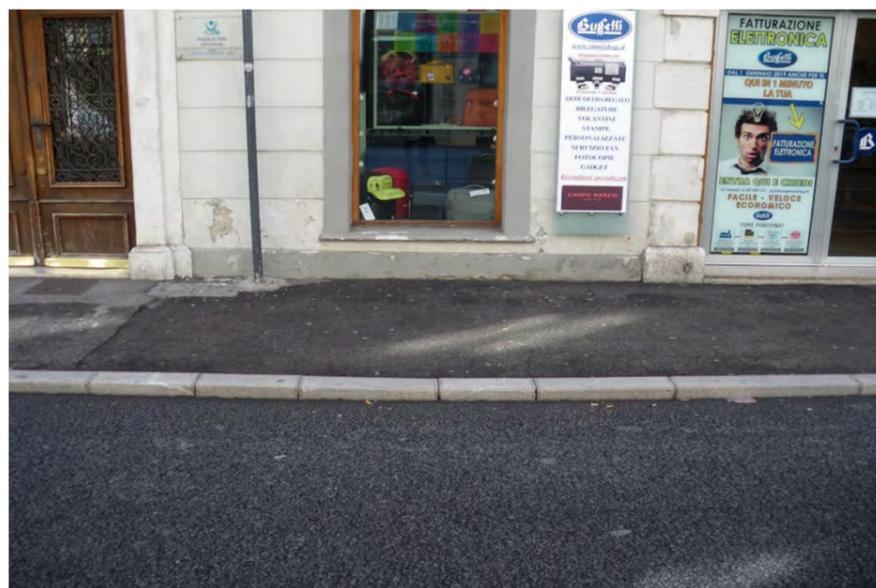
Zoccolatura a piani lisci in intonaco di circa cm 30, inserita tra i piedritti degli stipiti delle aperture a piano terra realizzati in pietra (via Mazzini - 2019)

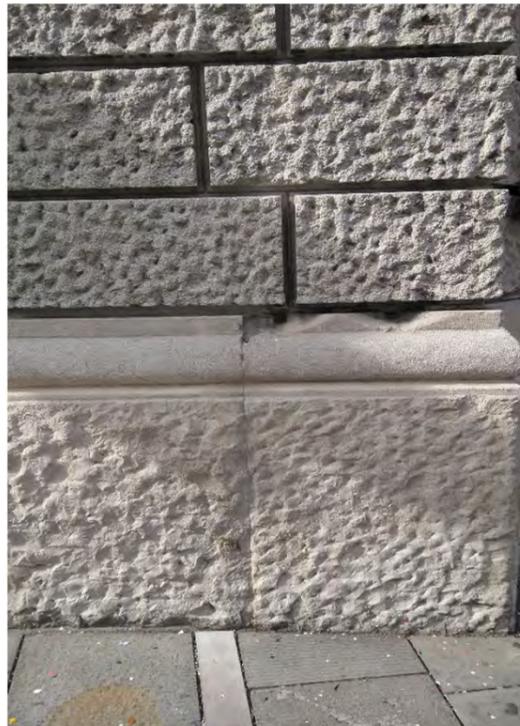
Zoccolatura in lastroni di *pietra chiara* lavorata al rustico con toro di raccordo al paramento bugnato del basamento. (via di Cavana 1 - 2019)

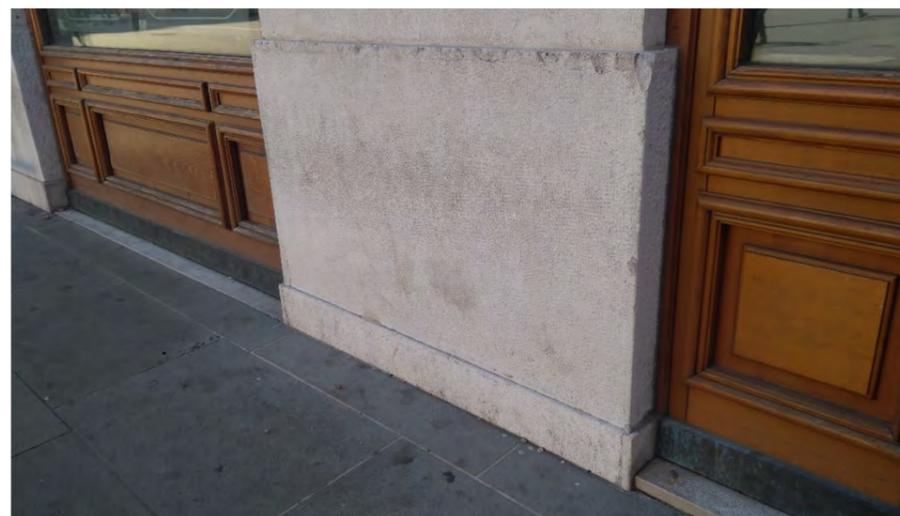
Zoccolatura rettilinea con elemento di base in rilievo, realizzata in blocchi di *pietra chiara* (piazza della Borsa 15 - 2019).

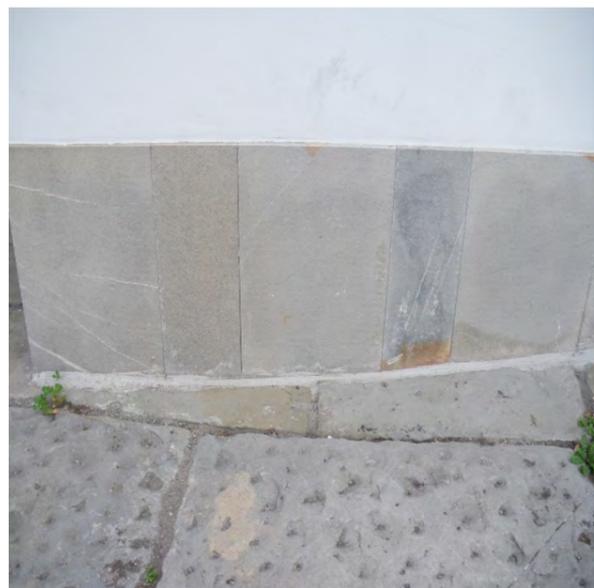
Zoccolatura rettilinea in lastre di *pietra arenaria*. (piazzetta Riccardo 1 - 2019)

Se rappresentative dello stato originario dell'edificio, vanno riconfermate le zocolature esistenti in *pietra naturale* lasciata in vista. L'intervento di manutenzione dovrà prevedere la conservazione dei materiali e delle lavorazioni superficiali esistenti. È da escludere l'impiego di materiali lapidei lucidati o estranei alla tradizione locale.
